个旧沙甸个旧市沙甸和群有色金属有限公司  
“6·8”一般灼烫事故调查报告

个旧市政府事故调查组  
2026年8月5日

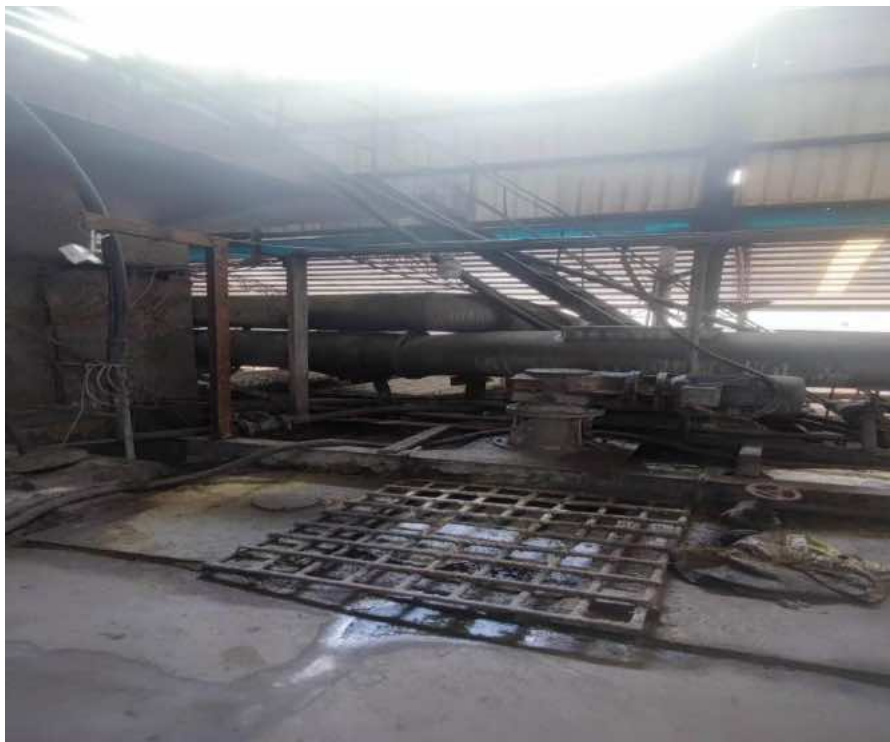
图 1 事故发生地点

事故地点位于个旧市沙甸街道和群公司湿法车间浸出工序10号反应釜处，湿法车间浸出工序厂房位于公司东南角，浸出工序厂房东北面设有事故应急池，西北面为原料仓库，西面有办公楼和宿舍楼。浸出工序生产厂房长62米、宽19米、高8米。浸出工序设有1-10号10个反应釜，加料操作平台距离厂

房地面 1.4 米，反应釜直径 3.5 米、高 2.5 米。反应釜设上方有观察口，属于半密闭空间，观察口长 0.8 米、宽 0.8 米。反应釜上方设有负压抽风集气罩。各反应釜观察口之间间距为 2.4 米，观察口上方有格栅覆盖，格栅长 1.3 米、宽 1.2 米。10 号反应釜观察口上方 2 米处有电灯一盏，旁边 1.5 米处有风扇一架。距 10 号反应釜 20 米处设有洗眼器一座。

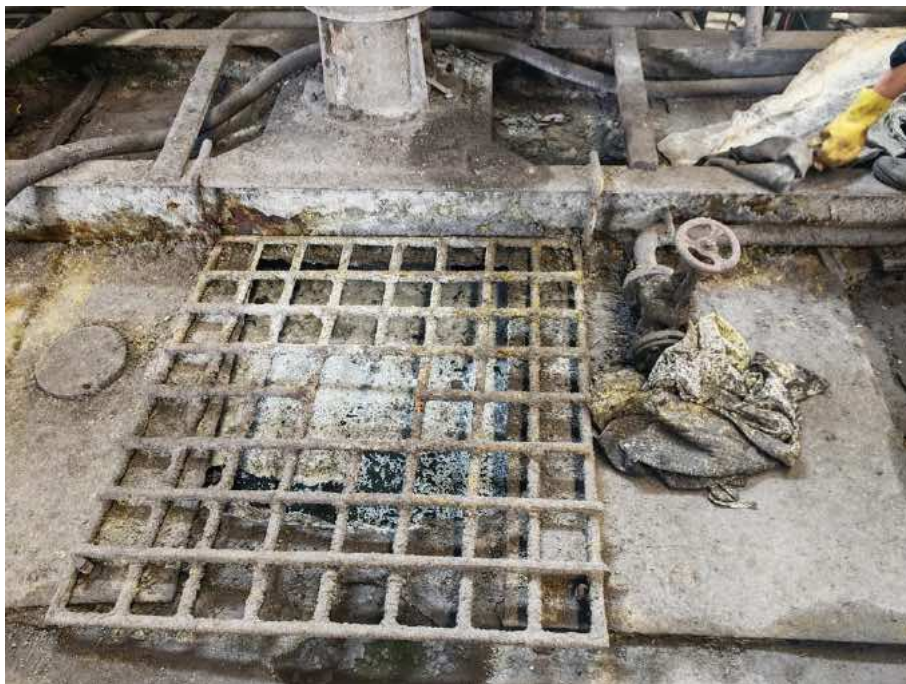
图 2 10 号反应釜观察口

2026年6月8日8时许，和群公司湿法车间浸出工序班组长龙某昌调配好生产所需的氯酸钠溶液<sup>[1]</sup>后，坐在6号反应釜旁休息等待球磨好的含铀浆液（含硫酸50g/L-60g/L）泵送到浸出反应釜中，浆液泵送了约10分钟后（约3吨），在浆液继续泵送的过程中，龙某昌便打开氯酸钠溶液控制开关同时往反应釜内加注氯酸钠溶液，约10分钟后氯酸钠溶液加注完毕。8时40分许，龙某昌走到10号反应釜观察口旁查看釜内浆液情况，此时10号反应釜内的浆液（含氯酸钠、残留的硫酸）突然喷溅而出，溅到龙某昌身体上，事故发生。

作业人员龙某昌违反公司浸出工安全操作规程，未按规定先加入浆液 13 吨后再缓慢加入氯酸钠溶液（需 30 分钟以上），而是在仅加入 3 吨浆液后就开始加入氯酸钠溶液，且将氯酸钠溶液加入时间减短至 10 分钟，导致氯酸钠溶液与浆液发生剧烈反应，造成浆液从观察口喷出。
