# 峡江米粉产业园 4#厂房“10·26”一般 物体打击事故调查报告

峡江县“10·26”事故调查组

2026 年 3 月

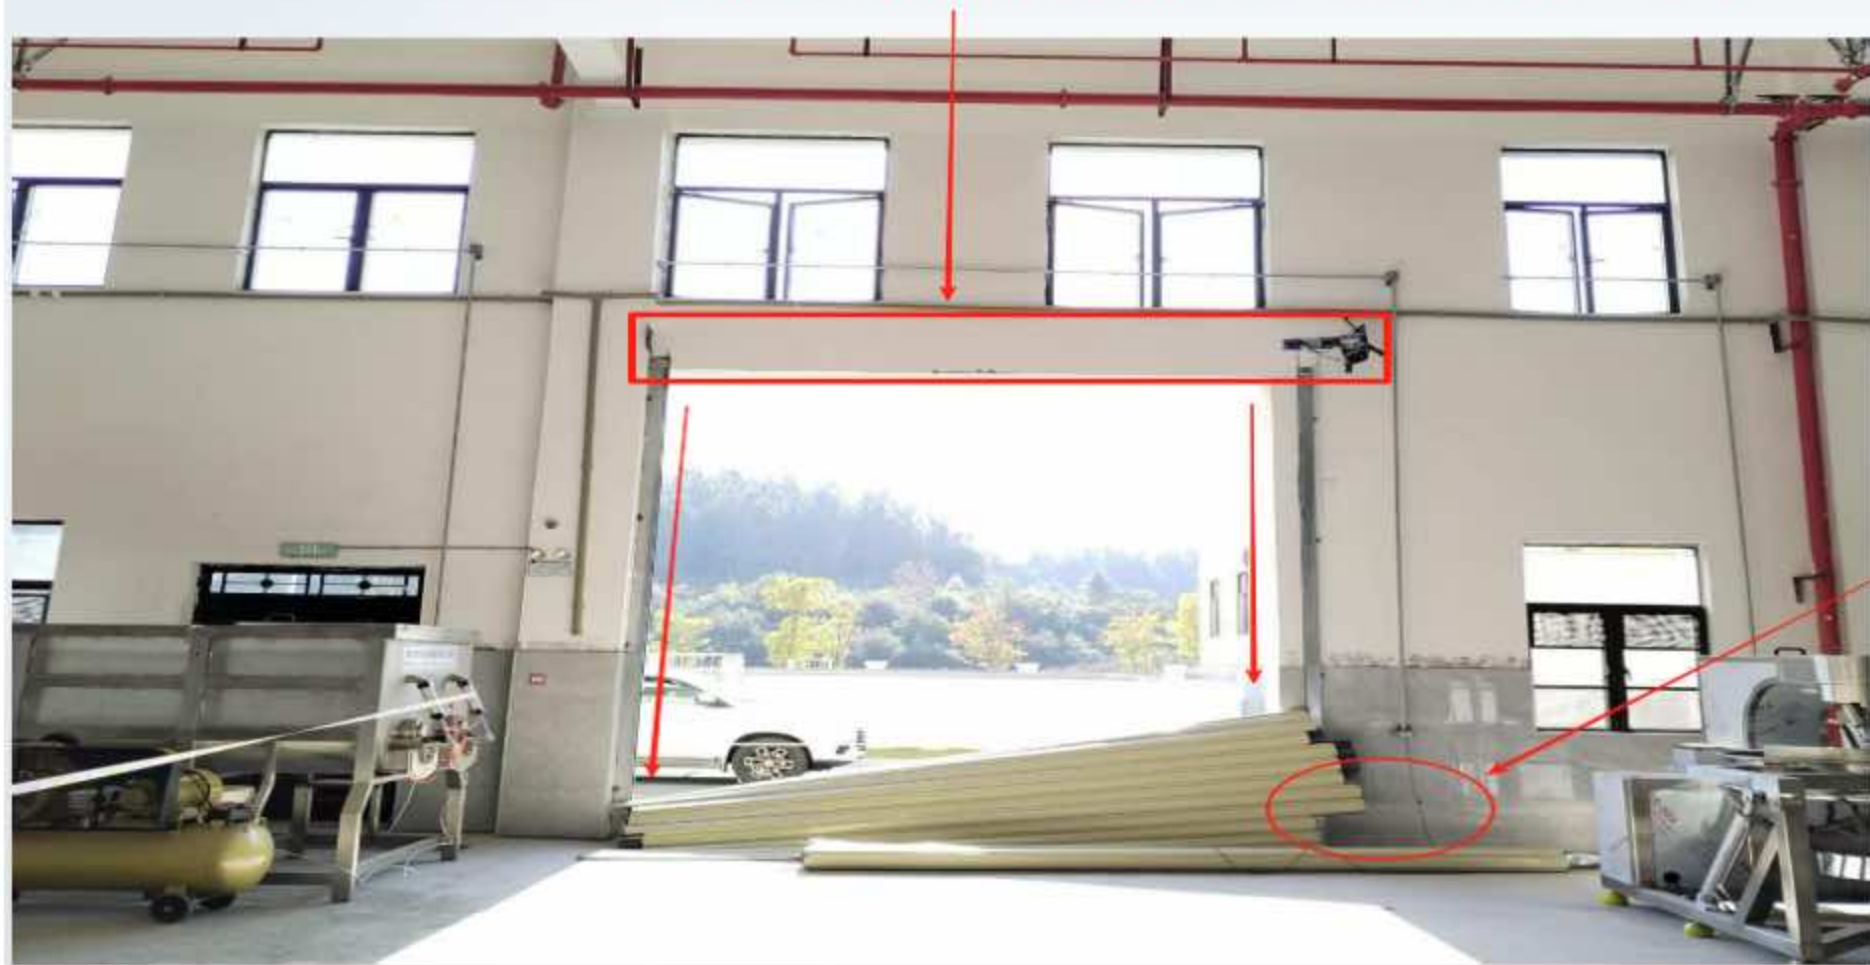
## 事发现场勘查情况

金属卷帘门原始位置，在升起30CM左右高度时突然掉落

伤者在操作  
金属卷帘门  
升降开关时，  
被掉落的  
卷帘门砸中  
头部

现场位于峡江县米粉产业园 4#厂房西南端大门，事故卷帘门为外置电机普通电动卷帘门，采用洞口门装方式安装，事故卷帘门包括卷轴从端座脱离发生整体塌落，帘体与卷轴仍保持相连，卷轴轴头从端座轴承内圈滑出，两侧端座和导轨保持在柱面和墙面原安装位置，启闭按钮开关线缆从电机处扯断散落帘体下面，塌落后的帘体右端包括座条及限位塞芯脱离右侧导轨轨槽，帘体左端部分下部帘片和座条塞芯仍嵌入左侧导轨轨槽内，左侧上部帘片塌落脱离左侧导轨轨槽。

经调查发现，黄某某被鑫青新公司安排来做工，因米粉产业园 4#厂房钥匙保管员未到，黄某某试图推起卷帘门，推不动，就翻窗进入了厂房，进入厂房后使用卷帘门应急开关开启西南端卷帘门，开启过程中卷帘门发生塌落，掉落的卷帘门砸伤黄某某。根据鉴定机构匠心联创设计集团有限公司出具的《峡江县米粉产业 4 号厂房“10·26”一般物体打击事故原因鉴定报告》显示，卷帘门制作安装工艺存在缺陷，轴头与轴承装配未加支头螺钉或焊接或其他可靠方法固定。

米粉产业园 4#厂房卷帘门制作安装单位盈美建材有限公司在米粉产业园 4#厂房卷帘门制作安装过程中，安装工艺存在缺陷，轴头与轴承装配未加支头螺丝钉或焊接或其他可靠方法进行固定，导致卷帘门轴头从端座轴承滑落引起帘体发生塌落，是事故发生的直接原因。

行业主管部门要加强对施工单位的日常管理，尤其是对施工单位未验收交付使用的情况进行全面排查。施工单位和安装单位要深刻汲取事故教训，举一反三，切实提升警醒意识，要加大对园区标准厂房内卷帘门工艺缺陷的隐患排查力度，对卷帘门设计缺陷进行重新加固设计，加大对厂房出租单位统一管理，各承租单位加大对厂房装修作业人员的安全教育培训和安全技术交底，让作业人员熟知现场作业安全风险和防范措施。严格落实风险隐患排查治理制度，落实“把重大风险隐患当成事故来对待”要求，持续开展风险排查、辨识和隐患排查治理，从根本上防范化解重大安全风险，杜绝事故发生。
