# 东莞谢岗旗利得电子（东莞）有限公司 “2·23”一般物体打击事故调查报告

东莞市政府事故调查组

2024 年 7 月

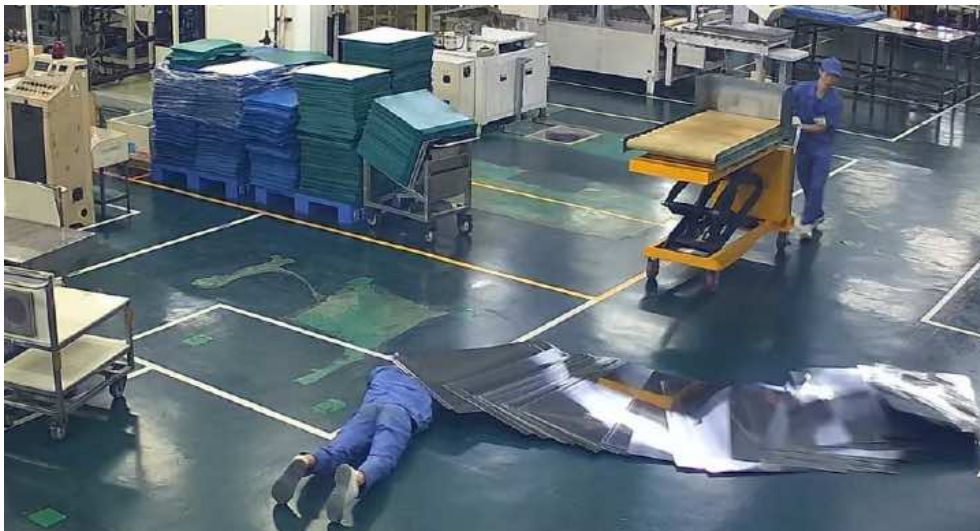
图 1 事故现场监控图

2024 年 2 月 23 日 5 时 56 分许，郑其辉和吉尔色古使用移动直流液压平台车接取 W 型分解线加工出来的钢板，并搬运到钢板研磨机，郑其辉在移动直流液压平台车前方拉车，吉尔色古在移动直流液压平台车后方推车，搬运过程中装载的 100 张钢板从移动直流液压平台车滚筒上惯性向后滑落，砸中吉尔色古头部，导致吉尔色古出血昏迷（见图 1）。郑其辉在前方听到响声后，立即跑到平台车后方将钢板从吉尔色古头上搬开，并立即通知系长舒秀奇拨打 120 急救电话及 110 报警电话。

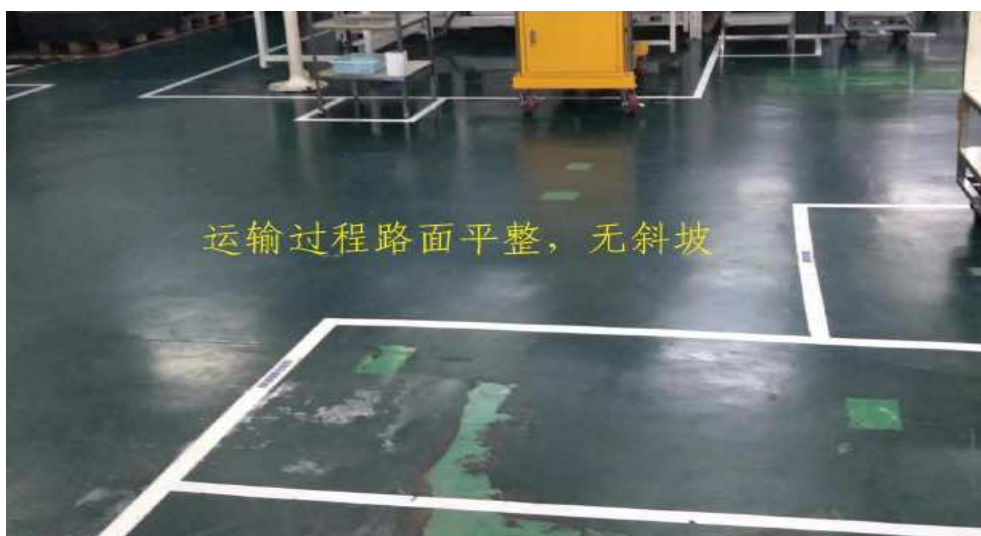
图 2 事故现场地面图

经现场勘查，涉事车间位于旗利得公司积层车间，车间主要工艺流程：棕化处理—组合—压合—钢板分解—端面加工；事发位置为车间 W 型分解线设备前，该位置到钢板研磨机处地面平整，无斜坡（见图 2），与移动直流液压平台车连接的 W 型分解线设备上粘贴有放置防护挡板的操作提示图（见图 3）。

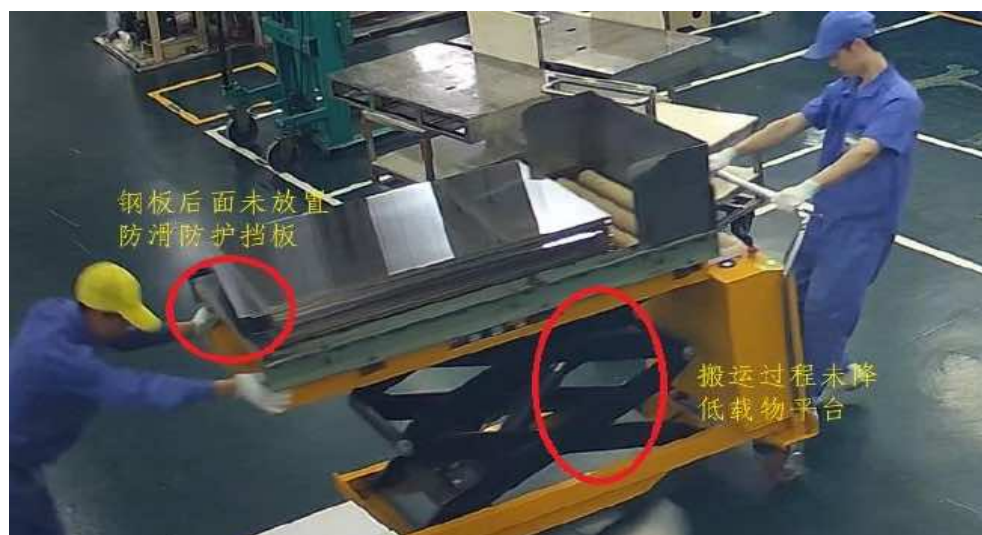
图4 涉事设备事发现场使用情况监控图

涉事设备为移动直流液压平台车，规格：荷载 1.5T，载货平台加装滚筒和防护罩，升降高度 500mm-1700mm。旗利得公司提供的《1#研磨机作业标准》操作规程文件显示，钢板输送到移动直流液压平台车上后需要放置防护挡板，并且禁止在平台车升高状态下搬运钢板。事故车间监控视频显示，事发时吉尔色古在未放置防护挡板、移动直流液压平台车处于升高状态的情况下在

后方推动平台车，钢板<sup>[2]</sup>从平台车滚筒上惯性向后滑落导致了事故的发生（见图4）。

[2] 事故发生时装载的钢板数量共为100张，单张尺寸为1080mm\*640mm，单张重量为6.82kg，总重量为682kg。

事故直接原因是吉尔色古（死者）在使用移动直流液压平台车搬运钢板时未按照操作规程放置防护挡板，在移动直流液压平台车升高状态下搬运钢板，搬运过程中钢板惯性向后滑落，导致吉尔色古被砸伤身亡。

涉事相关生产经营单位要修订完善符合企业自身实际情况的安全生产规章制度和操作规程，并督促、培训员工严格遵循；要加强对从业人员安全生产教育和培训；要进一步落实落细本单位安全风险分级管控及隐患排查治理工作，及时发现并消除事故隐患。
