苍梧亿丰矿业有限公司“6·23”一般

# 高处坠落事故调查组

# 苍梧亿丰矿业有限公司“6·23”一般高处坠落

## 事故调查报告

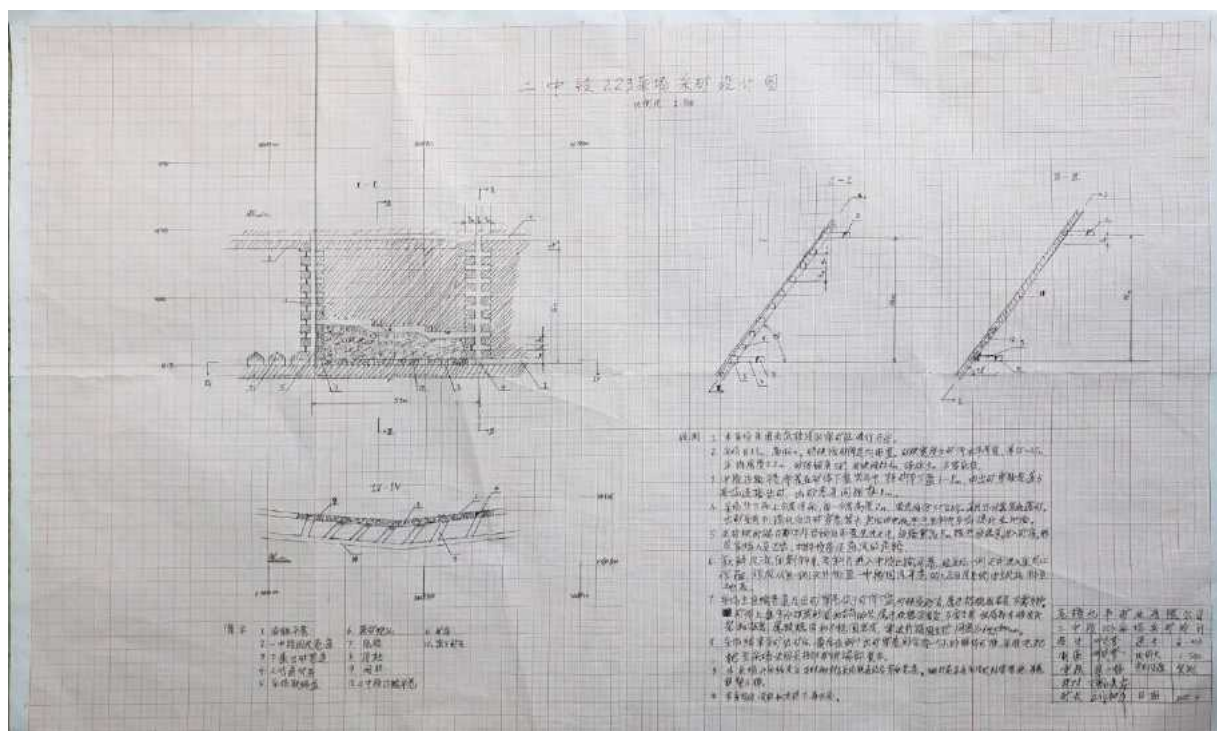
二中段 223 号采场采矿设计图

事故发生采场位于+170 中段第 3 个采场（编号为 223 号采场），二中段 223 采场井下标高+174.5 米至 175 米，矿体倾角  $58^{\circ}$ ，厚度 1.5m 至 2.5m，平均厚度 2.2m，《安全设施设计》设计采用有底柱浅孔留矿法，矿山采场单体设计采用堑沟受矿、进路出矿的无底柱浅孔留矿法开采，采场（矿块）两端布置天井，每隔垂高 5m 掘进联络道，间柱宽 8m，顶柱 3m。

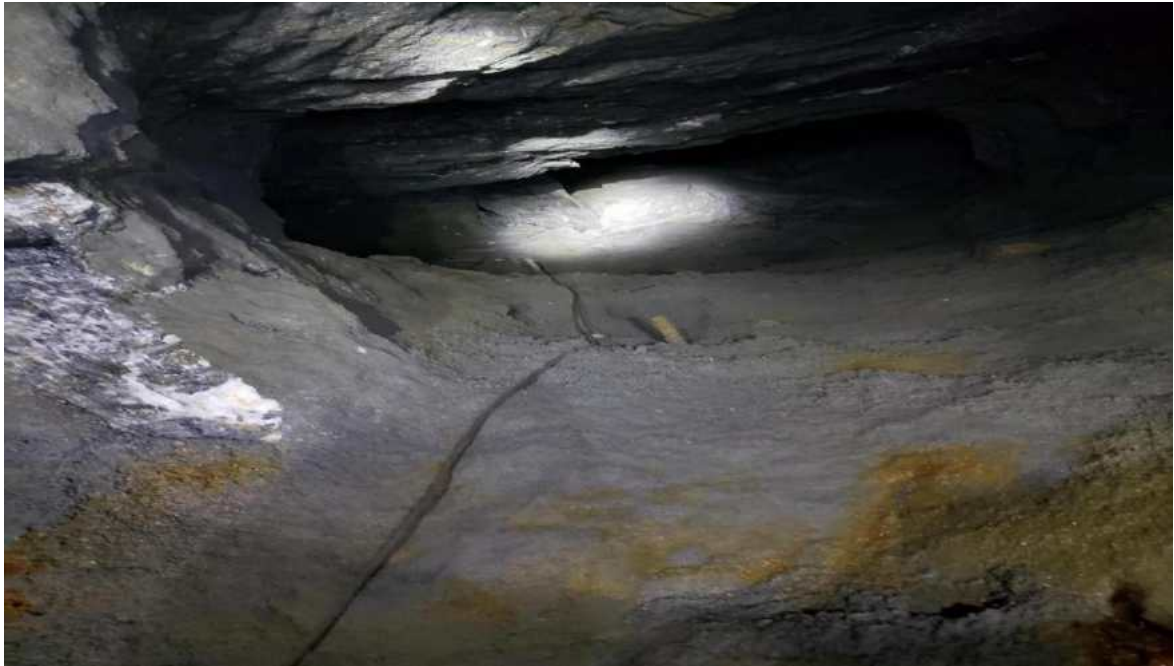
**223 采场现状图**

223 采场当时的情况，从多个出矿进路可以看到采场的大面积采空区、矿柱以及矿柱边上较大的独立矿石（此类矿石正是二次爆破的对象）、软梯、底板上的锚杆和攀爬用的绳索。

姜某某和卓某某两人进入223采场采空区内清理采场底板积矿、积石，因采场内松石滑动，挂断连接着两人身上安全绳的软梯，软梯拖拽着两人从高处坠落，是事故发生的直接原因。

(二) 切实抓好现场安全确认工作，作业人员进入现场后，由班组长、跟班干部、带班领导进行安全确认后方可进行作业。架设软梯进行高处作业的采场，上部地桩应牢固固定在基岩中，并用锚固剂固定，软绳要经常检查是否破损，并及时更换，防止断绳引发高处作业事故。

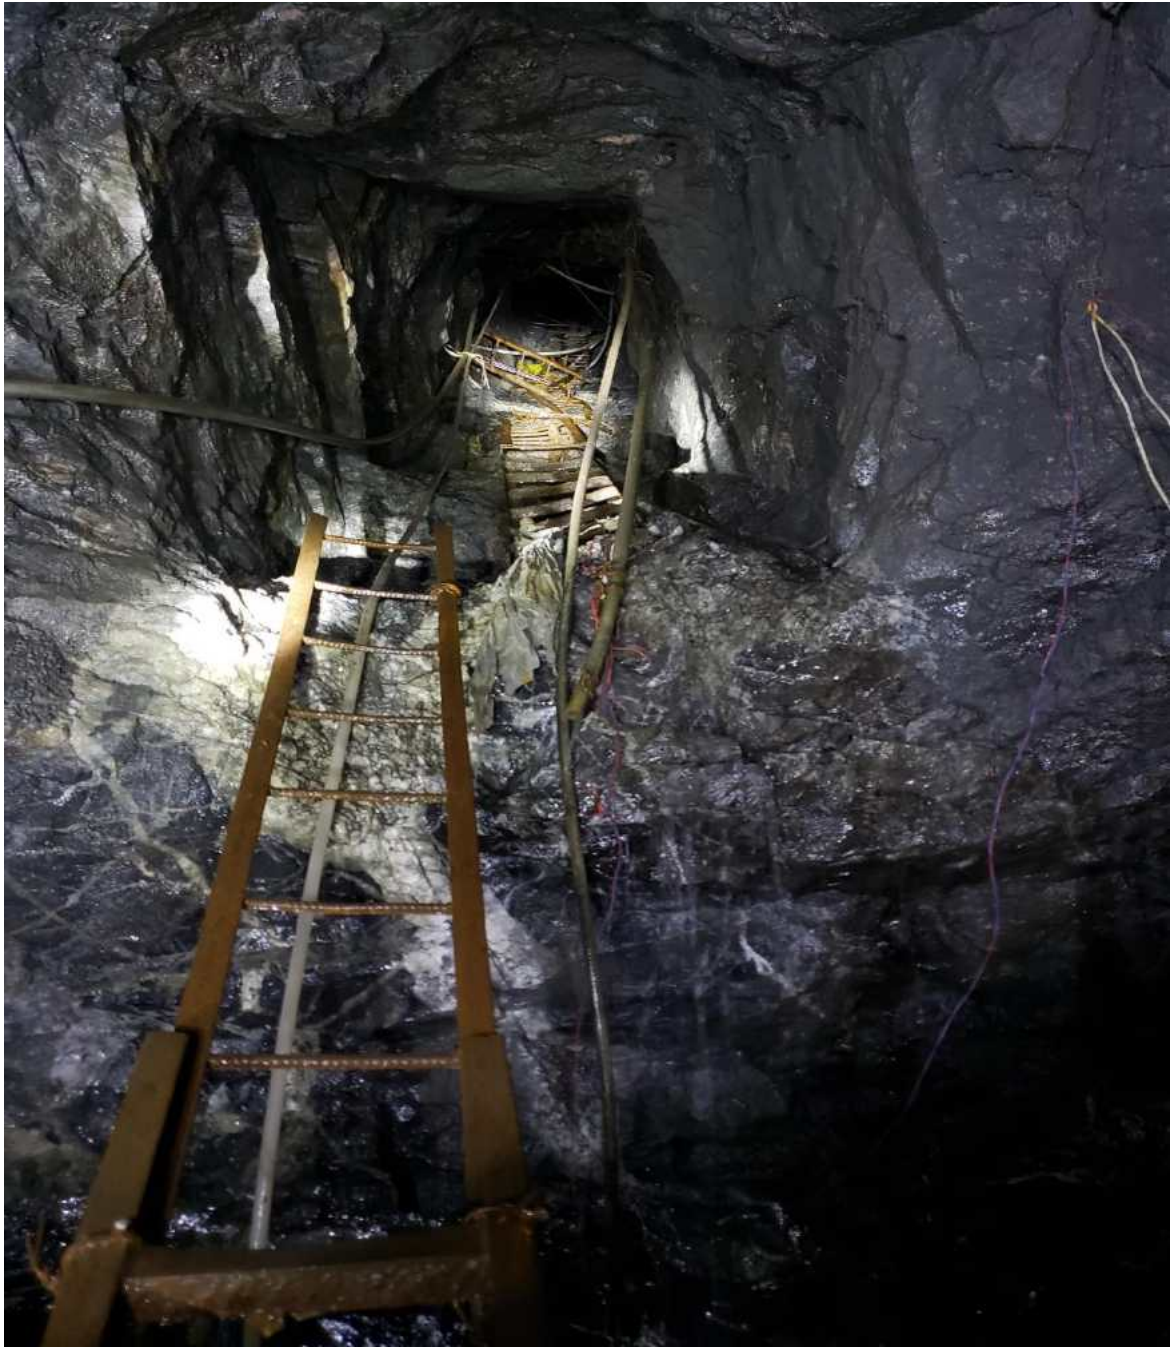
223 采场通风行人天井

采场一端的通风行人天井梯子无扶手、安全平台，不具备安全通行条件，人员无法从通风行人天井进入采场上部（矿方所说采场上部的挂绳点）进行勘查。

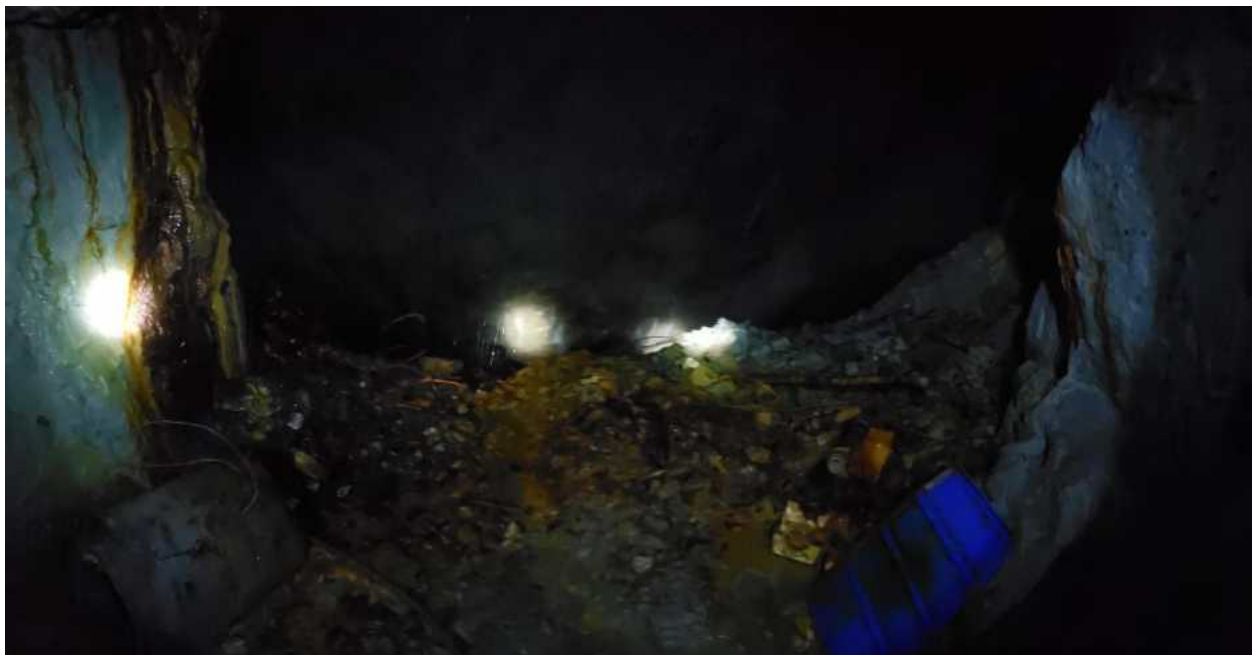
220 中段平巷与采空区连通的巷道

经事故调查人员进入到 223 采场上部回风巷（+220 中段）进行勘查，发现 223 采场已跟上部的采空区连通，与采空区连通的巷道也未封闭或设置护栏和警示标志。
