# 抚顺市“12.11”电梯伤害特种设备相关 一般责任事故调查报告

2023年12月11日12时10分许，抚顺市顺城区新湖国际一期小区3#楼3单元曳引驱动乘客电梯在负一层地坎处发生机械剪切事故，事故造成一名在现场进行电梯年度自行检查的维保作业人员当场死亡。

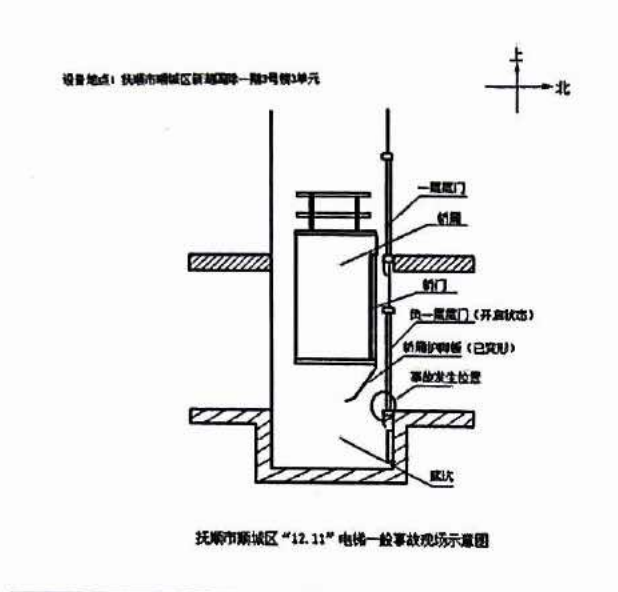
1、事故后因救援需要，电梯轿厢曾通过手动松闸溜车方式向上移动过，现场勘察时事故电梯现场情况如图所示（见图1）；

图1 事故电梯现场示意图

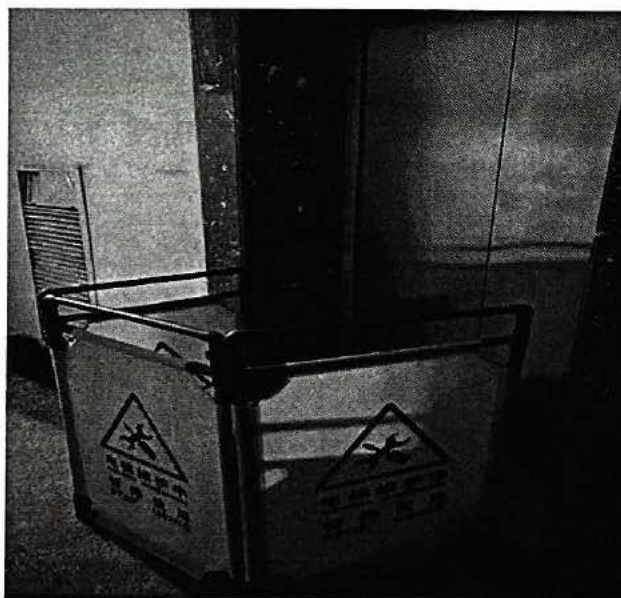
2、电梯一层层门口放置了“电梯维护中 暂停使用”的围栏（见图2）；

图2 电梯一层层门口放置的围挡

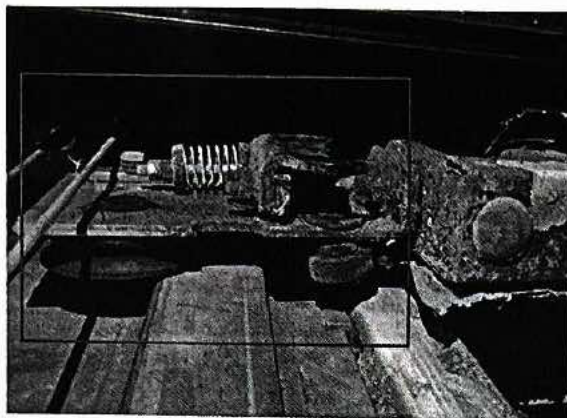
4、事故现场，电梯轿厢位于负 1 层靠近门楣位置，层门处于开启状态，东侧层门扇门轮脱落（见图 4）；

图 4 负 1 层东侧层门扇门轮脱落

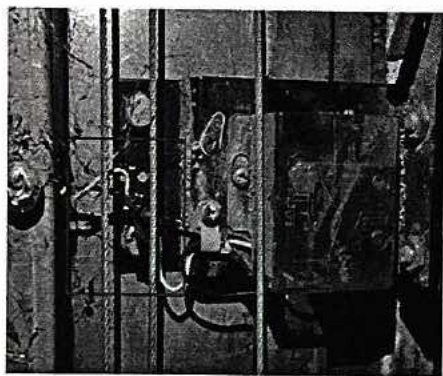
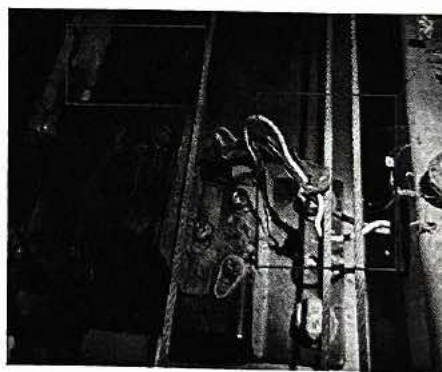
5、层门门锁电气安全装置处于短接状态，副锁处于拆除状态，验证层门闭合电气安全装置失效（见图 5、图 6）；

图 5 门锁电气安全装置短接 图 6 负 1 层层门副锁电气拆除

12时12分左右薛某打开负一层的层门准备进入底坑，但是由于层门锁电气开关被短接，电梯系统不能识别层门已经开启，仍然向下运行，下行的电梯轿厢将正准备进入底坑的薛某剪切在负一层地坎处。

电梯在非作业状态下，维保作业人员薛某在进行电梯年度自行检查时，电梯在 3 楼出现了“Er14-楼层位置计数器错误”故障，导致轿厢能够持续向下运行至最底层并校正位置，但是电梯负一层层门锁电气安全装置处于短接状态，电梯系统不能识别负一层门已经开启，仍然向下运行，电梯轿厢将正进入底坑的维保人员薛某造成剪切伤害。

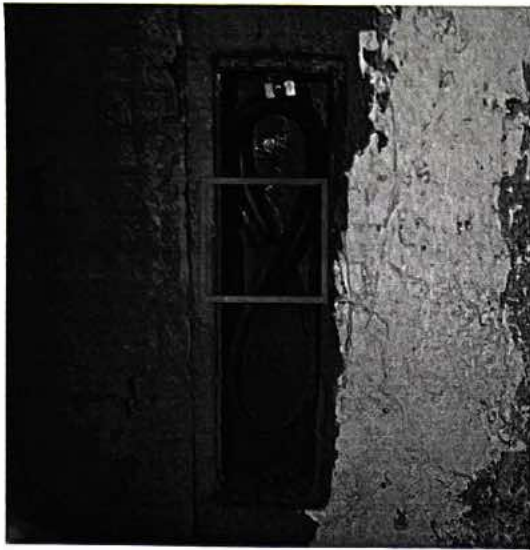
6、电梯负1层外呼板未接线（见图7、图8）；

图7 外呼板未接线

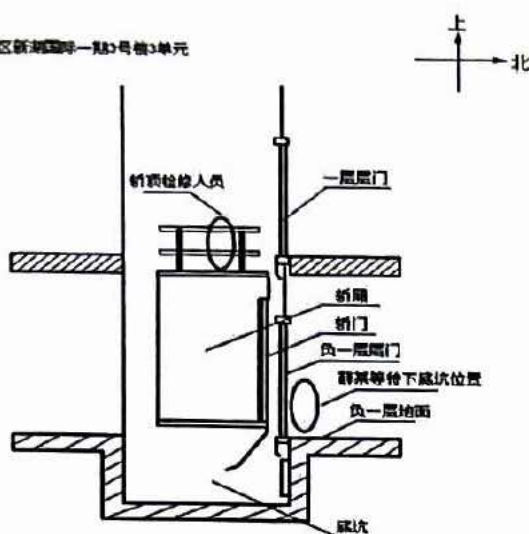
12时05分，薛某与王某某乘坐电梯到4层开门后，王某某刷电梯卡并按下3层选层按钮后走出电梯，之后电梯发出平层提示声音后到达3层平层位置，王某某打开4层层门进入轿顶，将电梯运行控制状态切换至“检修”状态，然后王某某在轿顶通过检修按钮控制电梯下行至负一层。电梯运行至负一层后薛某在轿厢内先测量了轿厢与井道壁距离，然后手动打开电梯负一层层门，检查负1层层门卡阻情况，之后薛某下蹲出溜到外面负1层地面，此时轿厢并没有平层，高出外面地面600mm左右（此时薛某、王某某位置如下图所示）。

抚州市顺城区“12.11”电梯一般事故现场人员位示意图
