# 东莞中堂东向村滨河东路 13 号“7·7”一般 火灾事故调查报告

东莞市政府事故调查组

2024 年 12 月

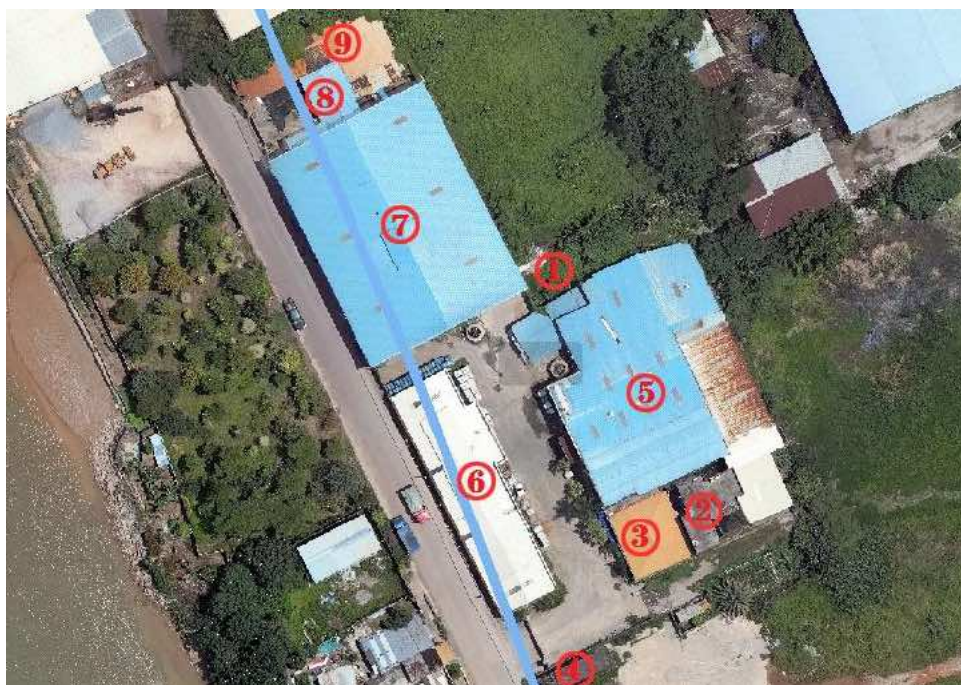
图 1 事发前涉事地块建筑物布局

事故发生地点位于东莞市中堂镇东向村滨河东路 13 号，涉事地块用地面积 9313m<sup>2</sup>，内有 9 栋建筑物，总建筑面积约 3640m<sup>2</sup>，均被列入中堂镇历史存量建筑。涉事地块产权单位为东莞市中堂镇东向大东向股份经济合作社，该地块未办理用地手续，未办理报建手续，未办理消防设计审查和消防验收。事故发生在⑤号建筑内。

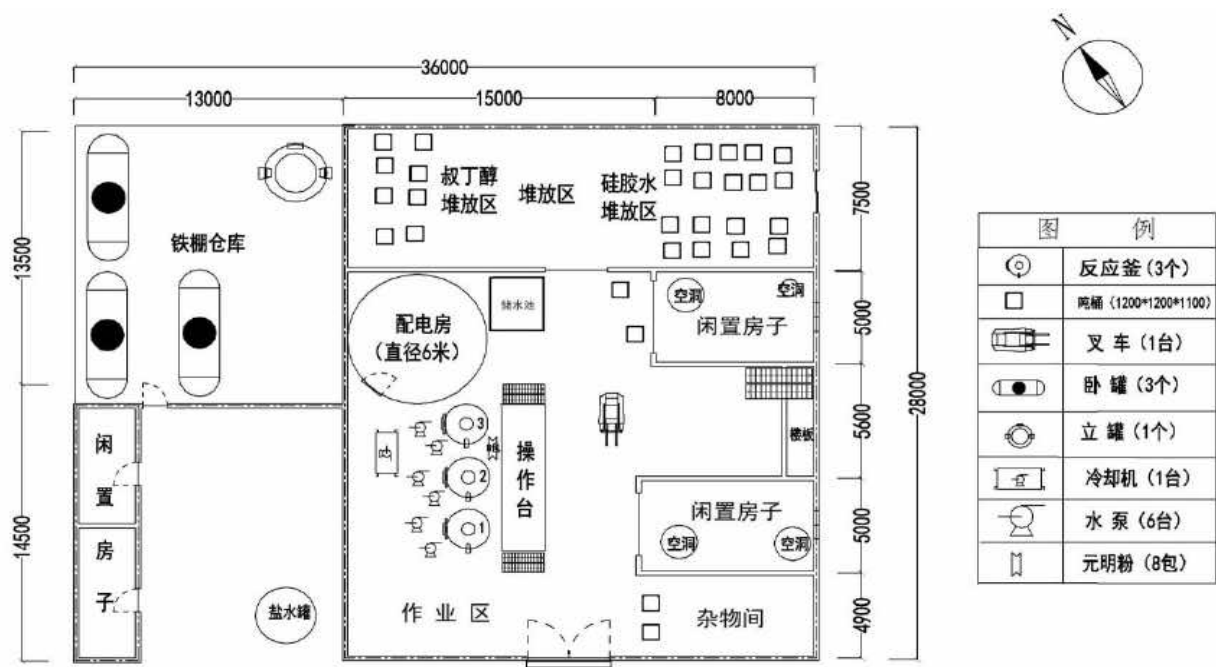
图 3 火灾事故现场 1 号车间作业人员点位图

李铁斗<sup>[8]</sup>、王廷莲<sup>[9]</sup>、王来喜称，2024年7月7日5时30分许，李铁斗到达1号车间开始工作生产“一叔”（见图3），把叔丁醇、硫酸、双氧水等原材料按顺序投入2、3号反应釜进行搅拌。11时10分许，李铁斗取出3号反应釜样品交给王来喜现场化验。11时20分许，王来喜告知样品化验合格后，李铁斗、王廷莲分别从1和3号反应釜旁边楼梯登上操作平台，准备向3号反应釜投放元明粉。在王廷莲揭开3号反应釜投料盖时，火焰从反应釜内窜出烧烂王廷莲衣服，烧伤王廷莲的腹部和双臂外侧。11时28分许，王来喜拨打电话报警。11时34分许，火灾现场发生第一次爆炸。11时54分许，火灾现场再次发生爆炸。

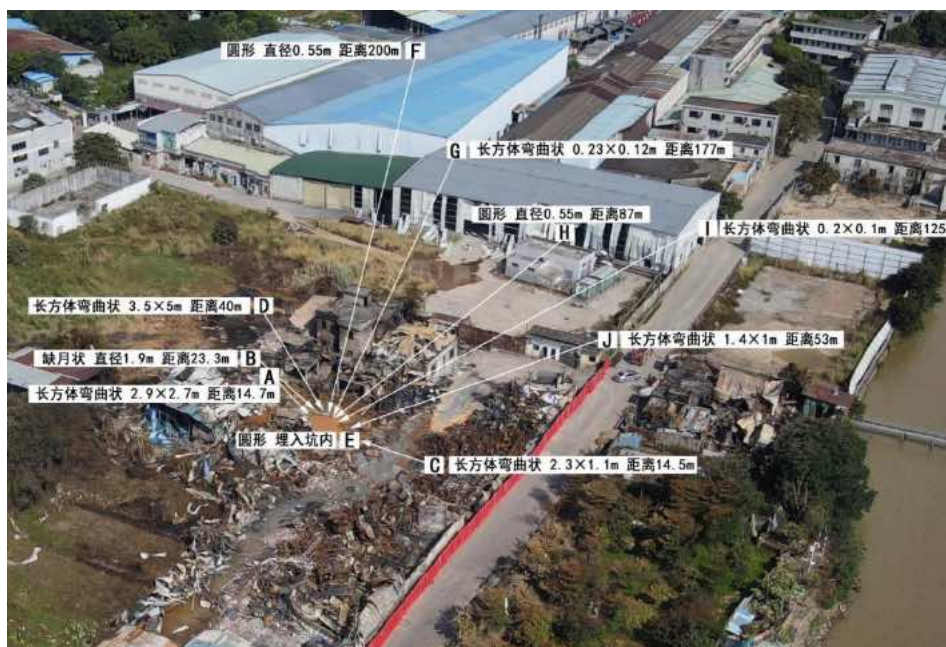
图 4 涉事地块事故后现场图

恒发公司 1 号车间、2 号车间、仓库、宿舍楼（②号建筑）、办公楼全部过火，过火面积约 2600m<sup>2</sup>，屋面、钢梁、钢柱等钢构件受热变形，表面形成黄色锈层。现场建筑物品受明火烧损，以 1 号车间 2、3 号反应釜所在位置为中心，形成长 8m、宽 4.5m、深 1.8m 的炸坑，炸坑土壤呈黄褐色，坑内残留透明液体，外围散落反应釜残片。

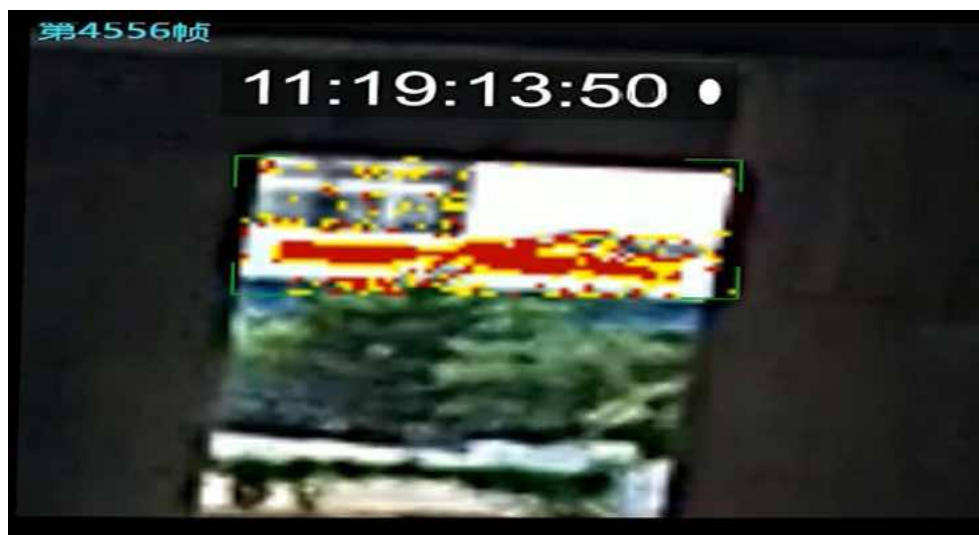
图 5 起火监控图

（1）视频分析。通过东莞市中堂镇槎滘大桥陈屋河边监控视频分析（监控时间比北京时间快 16 秒）发现：2024 年 7 月 7 日 11 时 19 分 29 秒（北京时间 11 时 19 分 13 秒），事发厂房顶部开始出现较为明显的烟气痕迹（见图 5）。
