# 龙岗园山 188 工业区城市更新项目原工业厂房 办公室改为销售中心结构改造工程“1·10” 一般高处坠落死亡事故调查报告

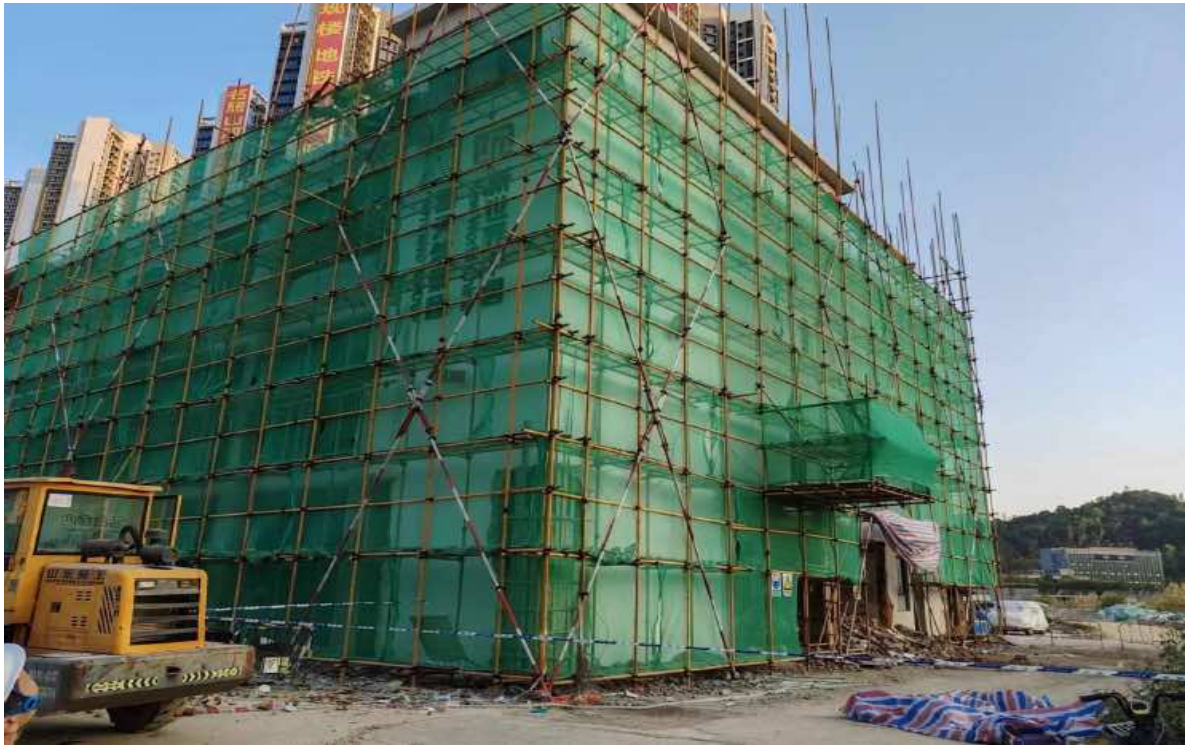
事故现场照片

2024年1月10日7时30分许，广东高瑞建筑工程有限公司架子班组长姜来安排工人段吉成、彭小华、廖保松、伍先雷等人到188工业区城市更新项目原6号厂房搭设外墙脚手架，彭小华、廖保松负责搭脚手架，段吉成、姜来、伍先雷负责搬运传递搭设脚手架的钢管、扣件和设置固定脚手板。11时30分许，工人下班午休。13时30分许，段吉成、彭小华、廖保松、伍先雷等人到达工地继续搭设脚手架，伍先雷、廖保松、彭小华将扣件、钢管、脚手板搬运至原6号厂房西侧楼顶后，廖保松到一楼搬运材料，彭小华则在三楼内搬运脚手板。15时38分许，工友听到“嘭”的一声，工友便下楼查看情况，发现伍先雷趴在一楼地面上，头部流血。

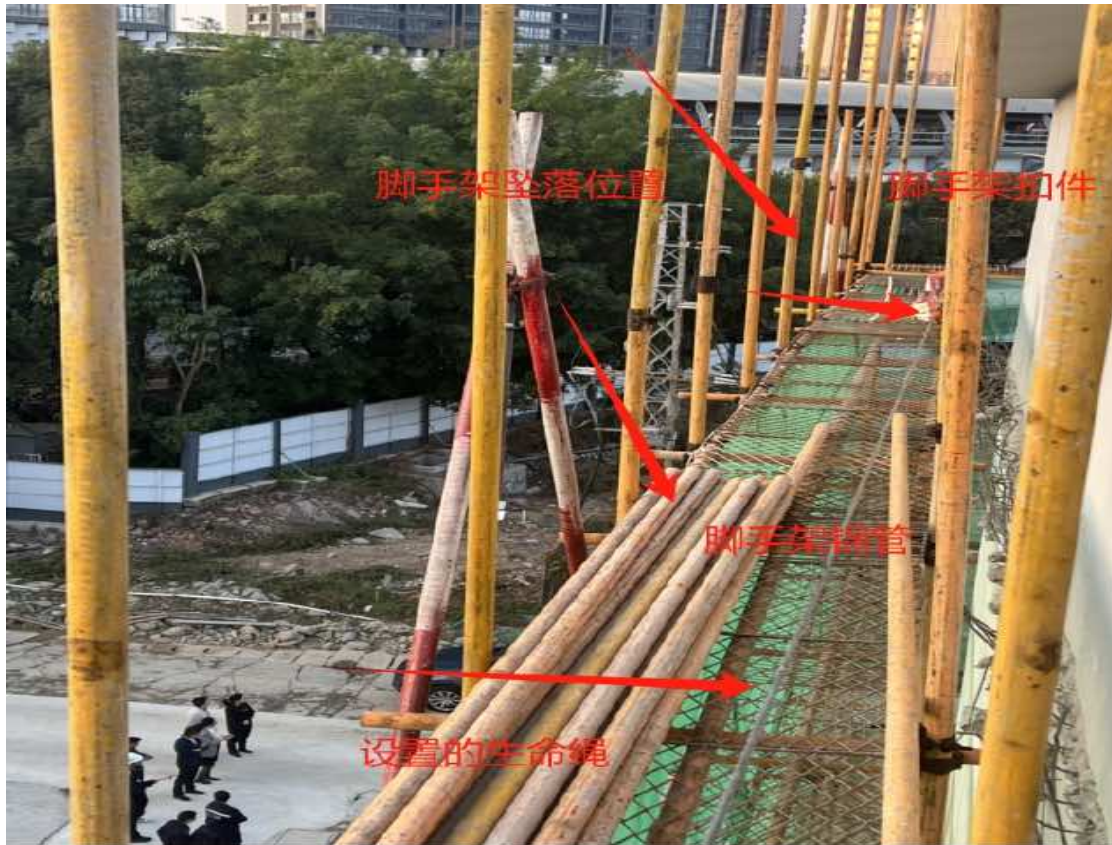
### 涉事架体情况

**(二) 涉事脚手架情况。**涉事脚手架位于原 6 号厂房西侧，事发地点位于西侧架体靠近北侧第三跨位置，架体已搭设至七层，高度 12.8m，七层以下架体外立面已满挂安全网，每步间设一道防护栏杆。七层至八层架体正在搭设过程中，每步间未设置

防护栏杆,外立面未挂安全网,七层脚手架操作层设置了生命绳,操作层上放置有搭设脚手架的钢管和扣件。

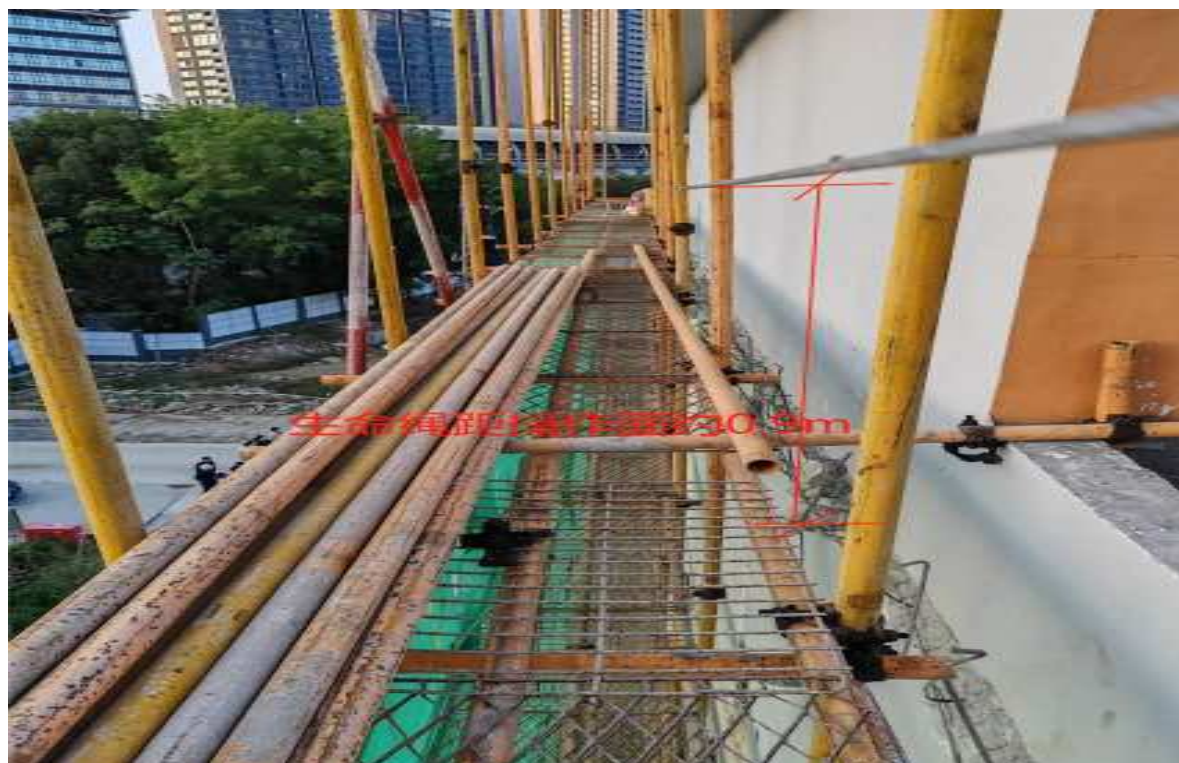
设置的生命绳

**(五)生命绳的设置情况。**生命绳延七层脚手架内侧水平设置，生命绳材质为钢丝绳，生命绳与七层脚手架操作层垂直高度约 0.9m，生命绳设置牢固无破损，处于拉紧状态。

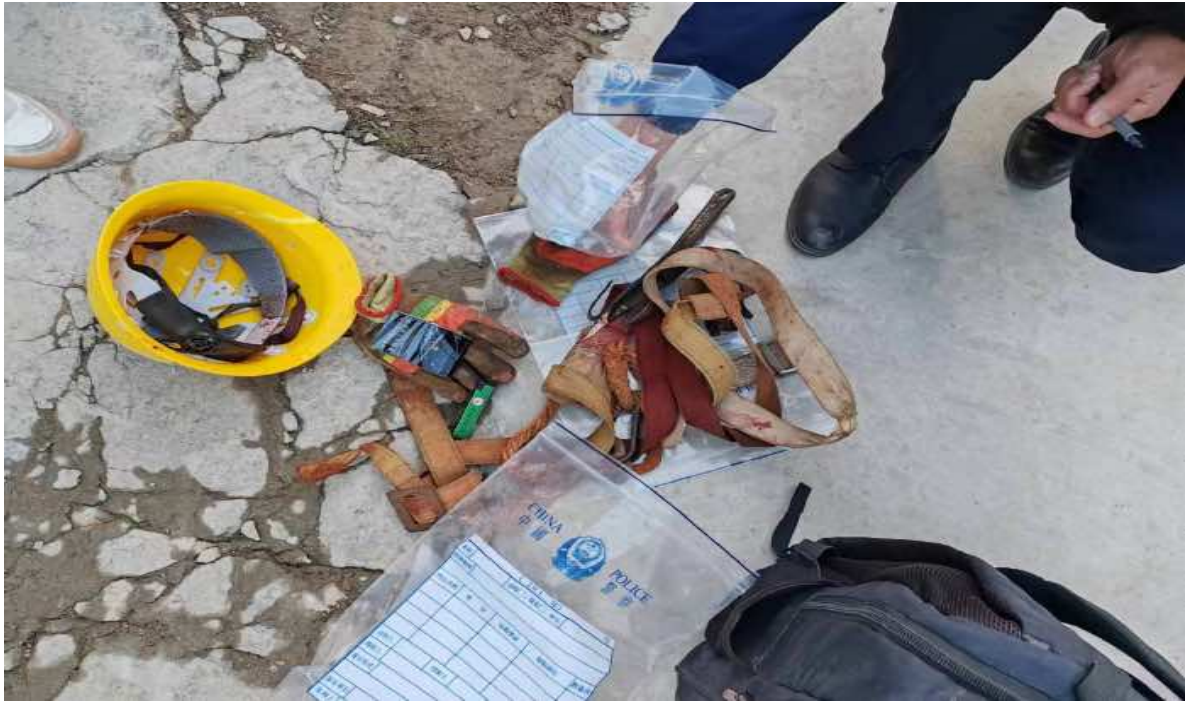
### 劳动防护用品情况

**(六)劳动防护用品情况。**广东高瑞建筑工程有限公司已配备了安全帽、安全带等劳动防护用品。经调查，伍先雷坠落地面后安全帽内可见血渍，安全带完好无破损。

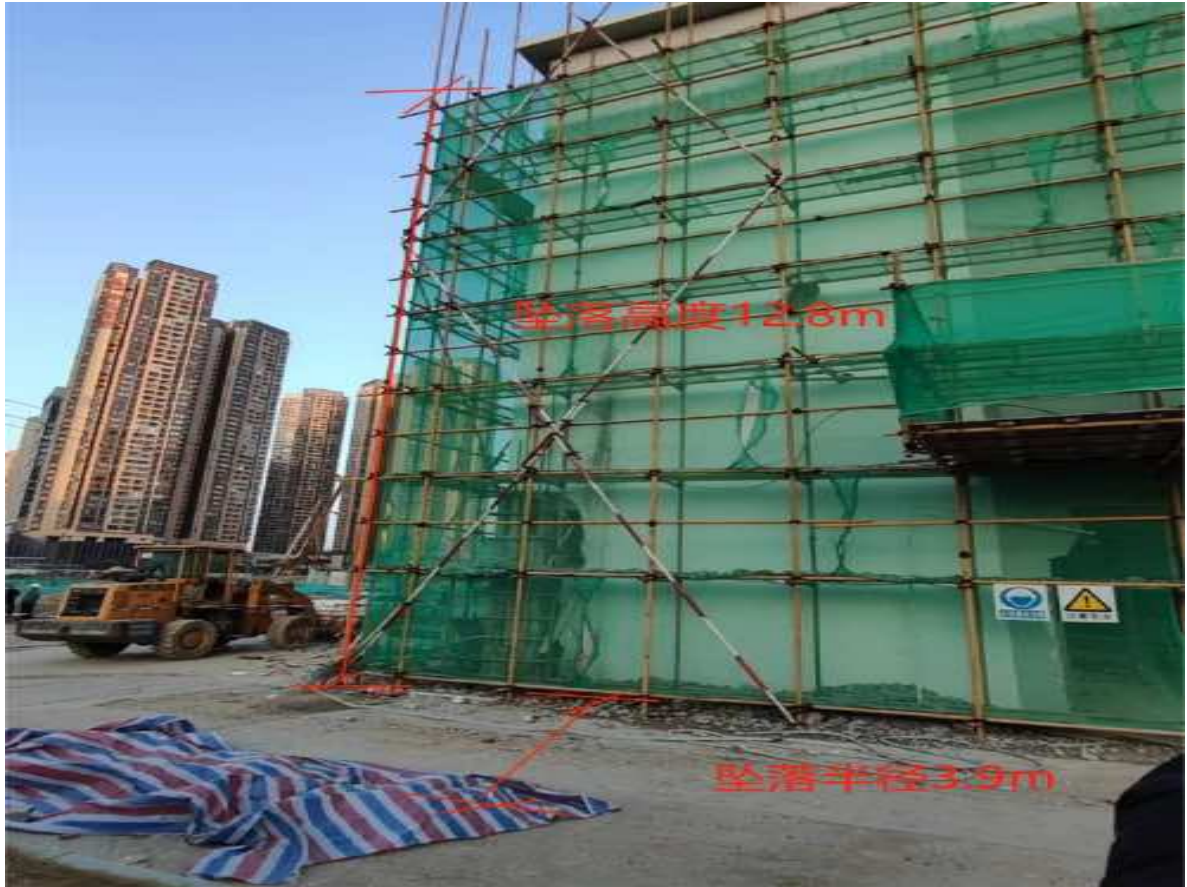
### 事发现场情况

**（七）事发情况分析。**经调查，伍先雷坠落地面时佩戴了安全帽和安全带，安全带完好无破损，坠落地面位置距脚手架水平距离约 3.9m，坠落地点上方对应位置的七层脚手架操作层上放置有搭设脚手架的钢管和扣件，七层脚手架外立面未安装防护栏杆和安全网，七层脚手架操作层距地面垂直距离约 12.8m。综合分析，结合笔录所记述伍先雷的工作内容，伍先雷未将安全带系挂在生命绳上，在七层脚手架操作层上搬运钢管和扣件过程中坠落地面，伍先雷坠落高度约 12.8m，坠落半径约 3.9m，符合可能坠落范围半径（4m）。

违章作业。伍先雷在七层脚手架作业过程中，未使用安全防护设施生命绳，未将安全带系挂在生命绳上。

（三）广东高瑞建筑工程有限公司要加大作业现场安全隐患排查力度，严格检查、督促作业人员按照施工方案进行施工，对不按施工方案作业的行为，要及时制止重点查处；要严格落实项

（三）广东高瑞建筑工程有限公司要立即组织全员进行安全教育培训会，结合实际情况分层次的对不同岗位、不同工种的人员进行有针对性的教育培训，培训重点包括作业风险、有害因素、事故隐患、防护设施设置的目的、防护设施的作用、劳动防护用品的选择、正确的使用方法、防护作用和部位，防护设施和劳动防护用品的原理，通过培训确保施工人员听得懂、学得会、用得上，以精细化的培训弥补施工人员的安全素质，确保施工人员掌握防护设施和劳动防护用品的正确使用方法。
