# 金山石化鑫颖塑业有限公司“3·5” 一般机械伤害事故调查报告

金山区人民政府事故调查组

2026年5月

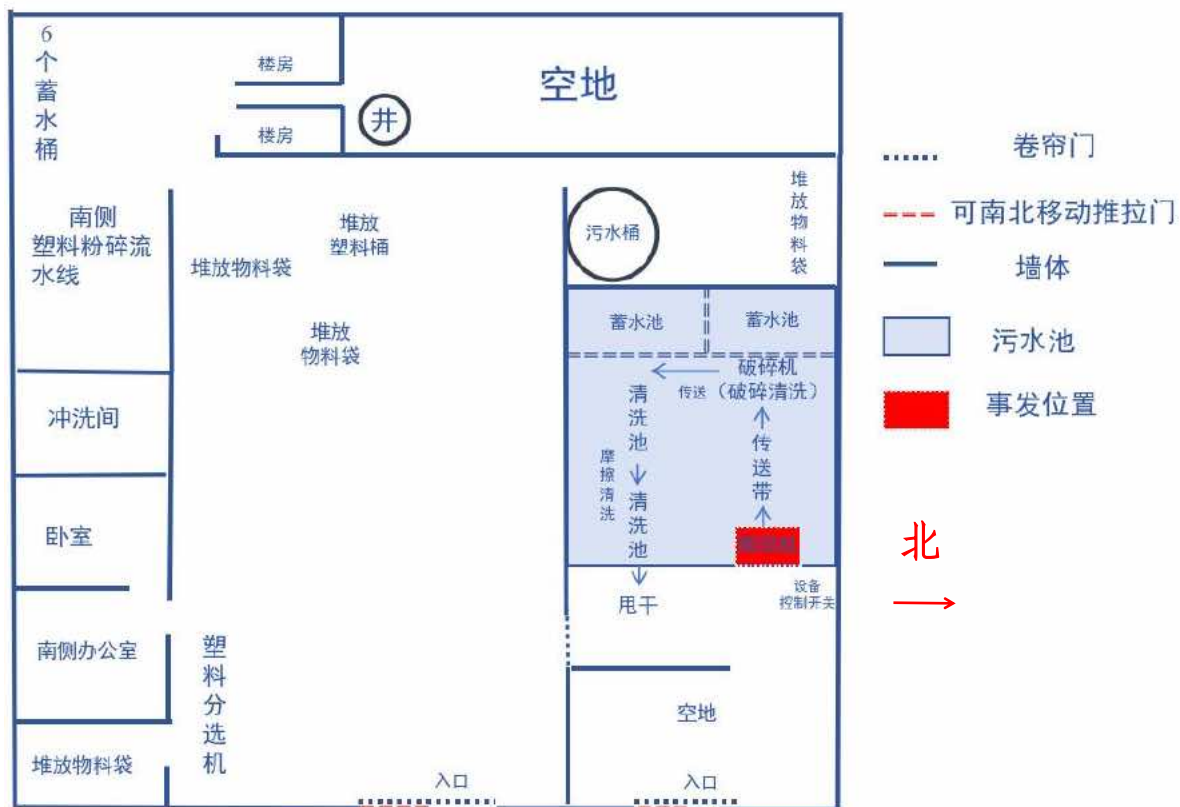
图1 厂房位置示意图

涉事厂房为砖混结构。南侧布设粉碎流水线，配套设置办公室、卧室、冲洗间等；北侧为另一条粉碎流水线，事发点位于北侧流水线撕碎机处；西侧布设水井等；东侧设有卷帘门、推拉门两处出入口（见图1）。

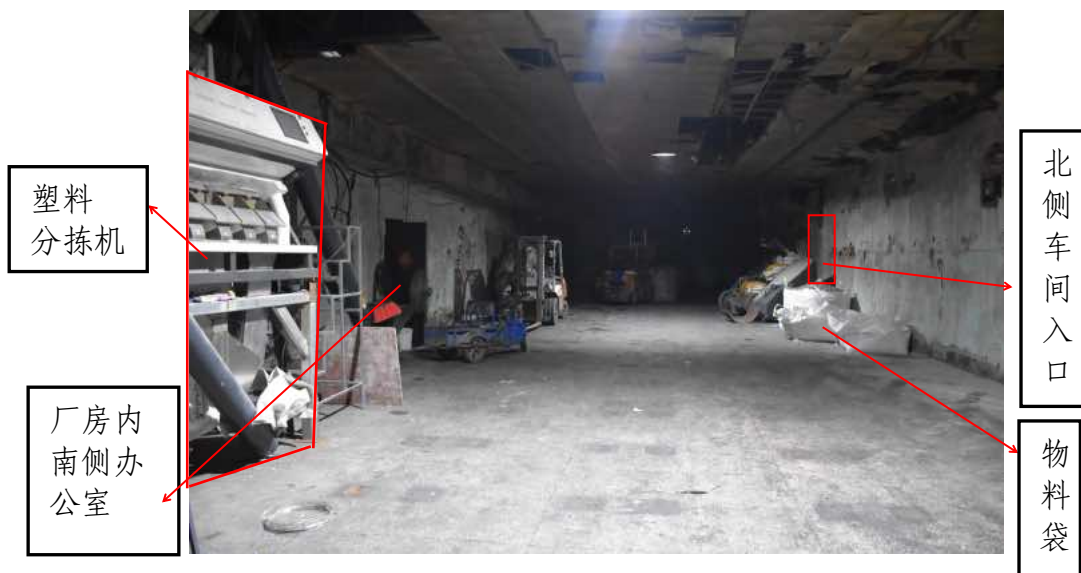
图3 涉事南侧车间情况

3. 涉事车间见一塑料粉碎流水线及设备控制开关。流水线由撕碎机、传送带、破碎机、破碎机传送通道、2 个清水池及甩干装置组成，设备控制开关东侧蓝色桶上见有一剪刀，车间内北侧窗户均用砖块封堵。

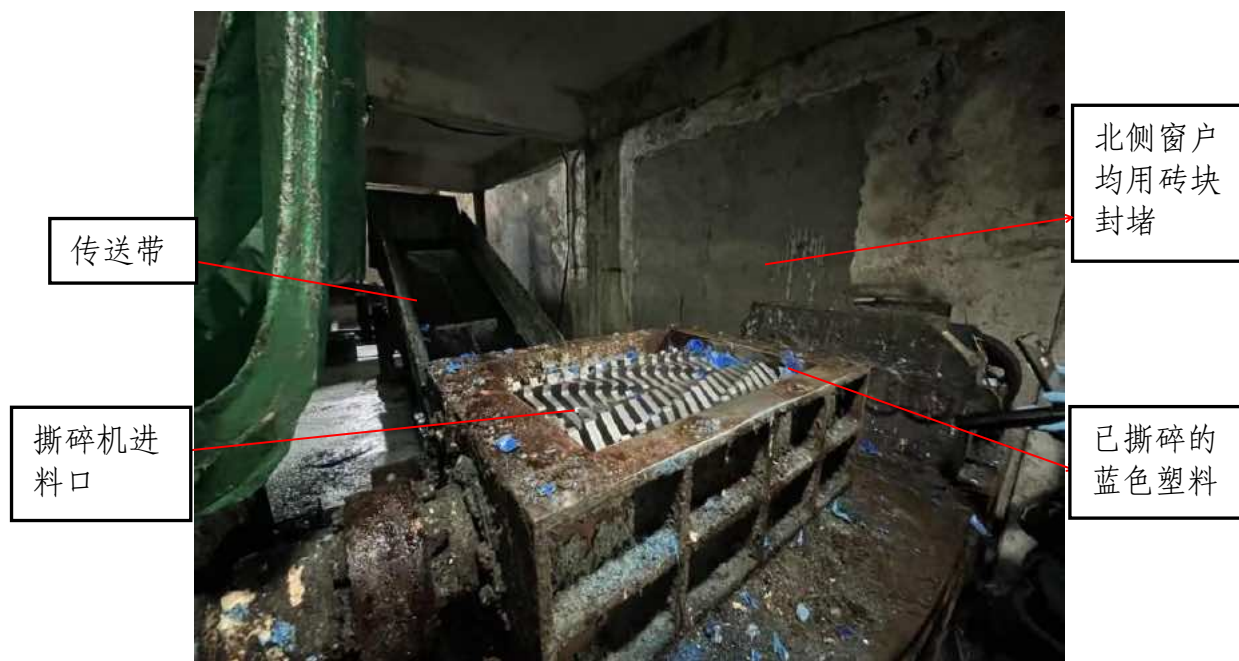
图5 涉事撕碎机

2. 涉事撕碎机两侧由辊轴相连，西侧连接传送带，设备进料口见有零星已撕碎蓝色塑料，北侧辊轴处见一纽扣及衣物线条，现场未见有血迹，车间内有刺激性气味。

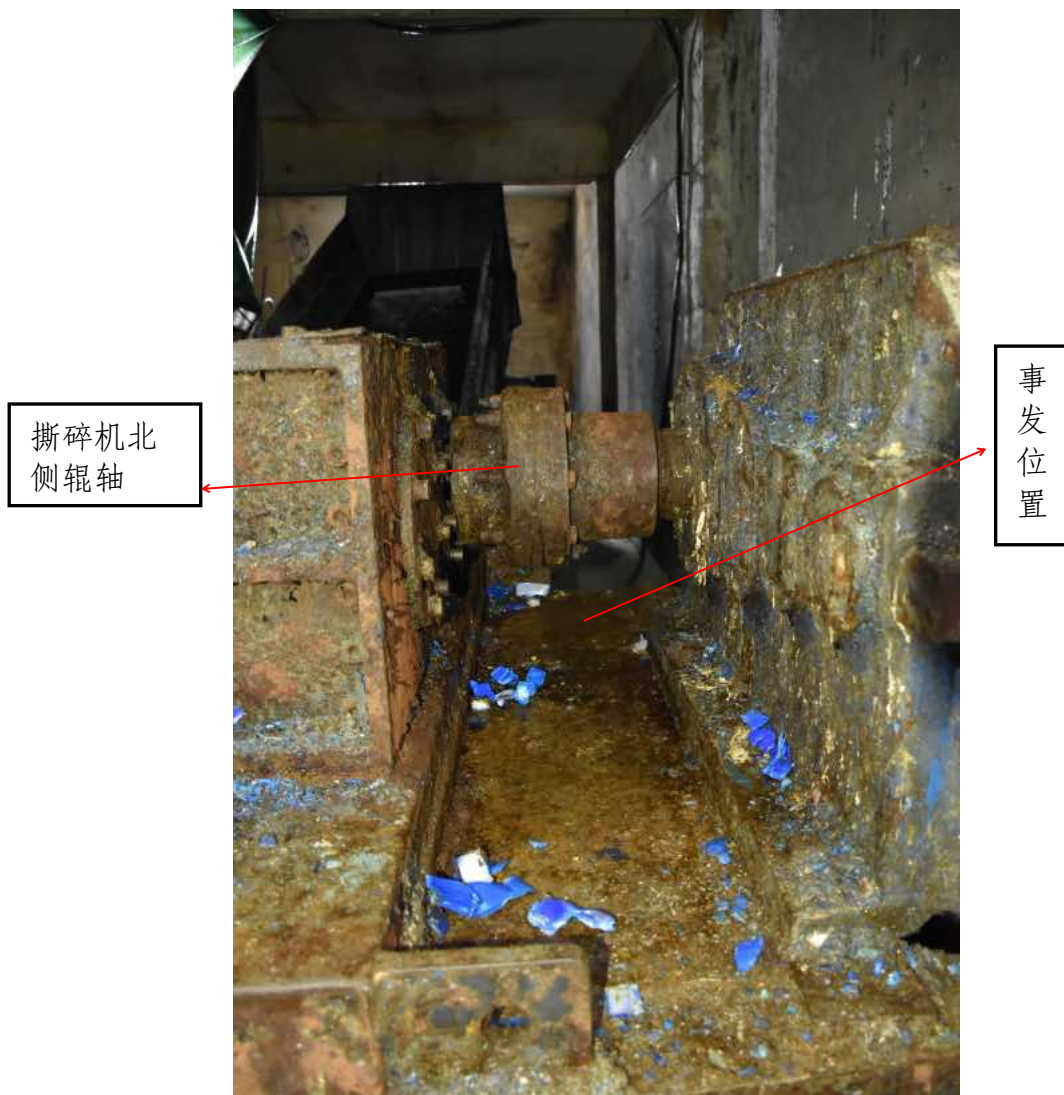
图6 事故发生位置

机右侧辊轴处，深蓝色工作服被辊轴缠绕，腰部以下卡在辊轴下方。

1. 事发地址位于金山区石化街道南安路 245 号上海鑫颖塑业有限公司厂房北侧车间撕碎机北侧辊轴处。

1. 经查，据鑫颖公司员工焦某林供述，事发前塑料撕碎机曾发生多次塑料桶卡住的情况，其在未关闭设备电源情况下采用跨越转动辊轴方式捡取。

结合现场勘查、调查询问和综合分析，该起事故的直接原因为鑫颖公司普工韦某芳在撕碎机处于运行状态时，冒险跨越撕碎机转动的辊轴捡拾物料，不慎被辊轴卷入后造成挤压伤害，从而引发事故。

要举一反三，深刻吸取事故教训，切实落实安全生产主体责任。一是要加强作业现场安全管理工作，建立健全并落实生产安全事故隐患排查治理制度，及时发现并消除事故隐患；二是要加强对作业人员的安全生产教育和培训工作，确保作业人员熟悉有关安全生产规章制度和安全操作规程，掌握相应的安全操作技能。

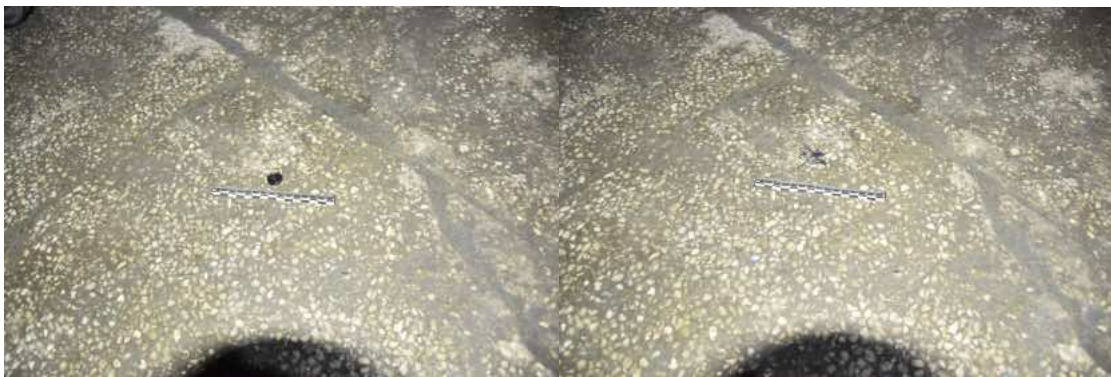
图7-8 卡在辊轴中纽扣与衣物线条

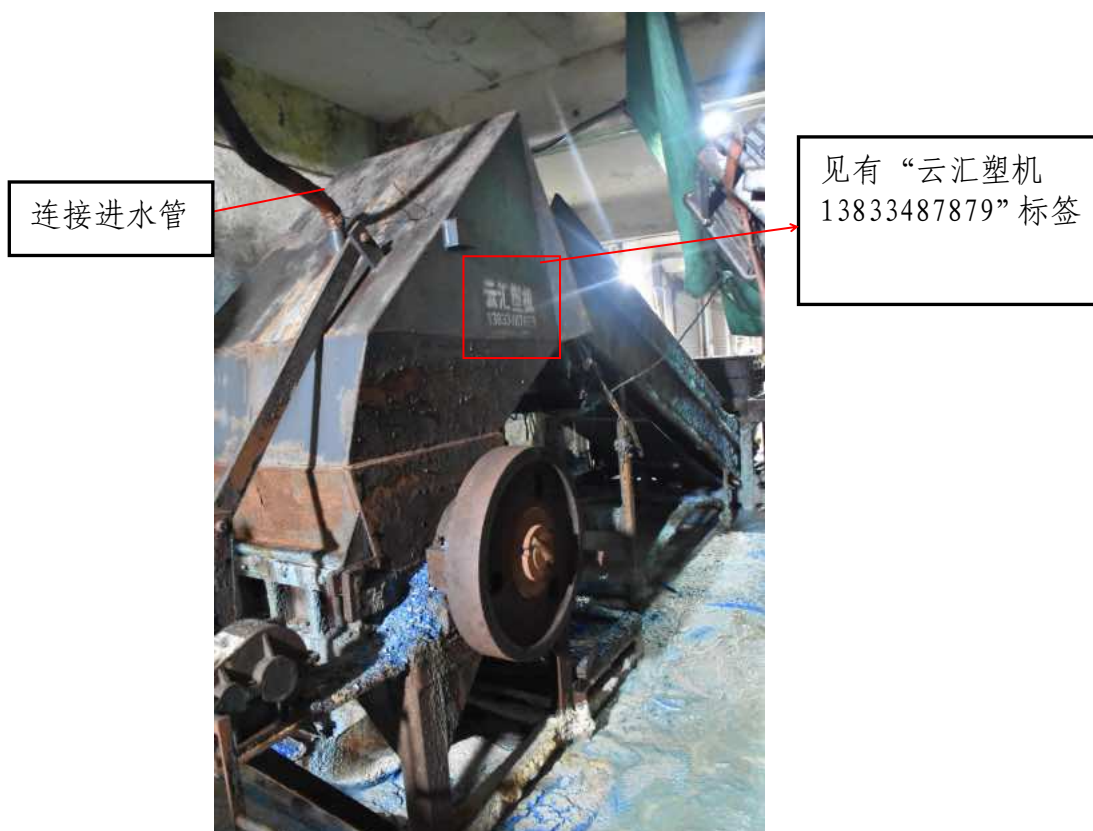
图9 破碎处理机

4. 破碎机上可见标签“云汇塑机、13833487879”，破碎机上方见一水管连接至破碎机通道处，破碎机传送通道连接至第一道清洗池，下方可见一筐塑料颗粒。

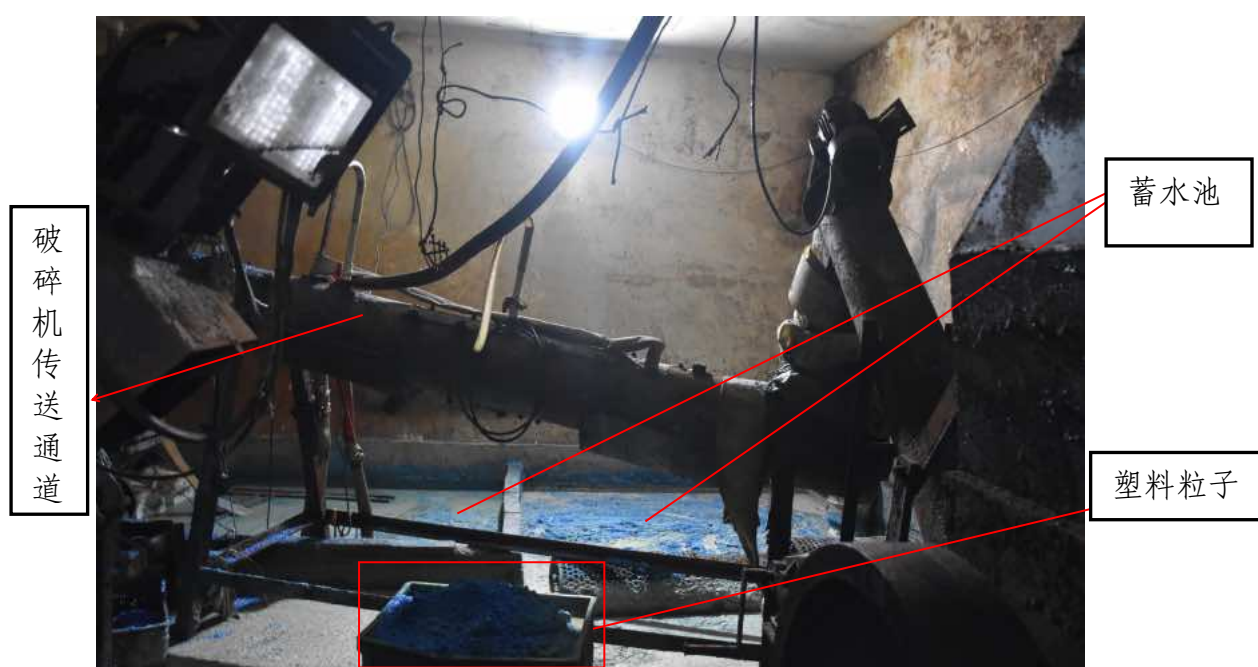
图10 破碎机传送通道

5. 破碎机传送通道西侧见有 2 个蓄水池，见一管道从西南侧墙角延伸至蓄水池，另见一管道连接破碎机传送通道。清洗池内见有大量塑料颗粒，通道口连接至甩干装置。

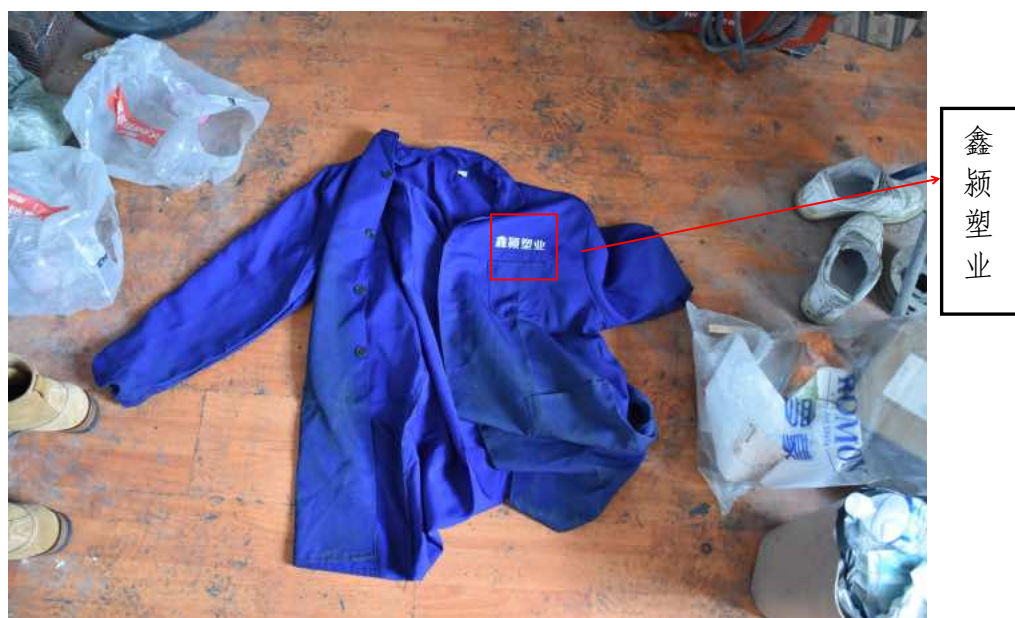
图12 涉事企业蓝色工作服

6. 涉事厂房内南侧办公室见有一蓝色工作服标有“鑫颖塑业”。西侧见大量废弃塑料桶、物料袋及一污水桶，南侧见有另一条塑料粉碎流水线。

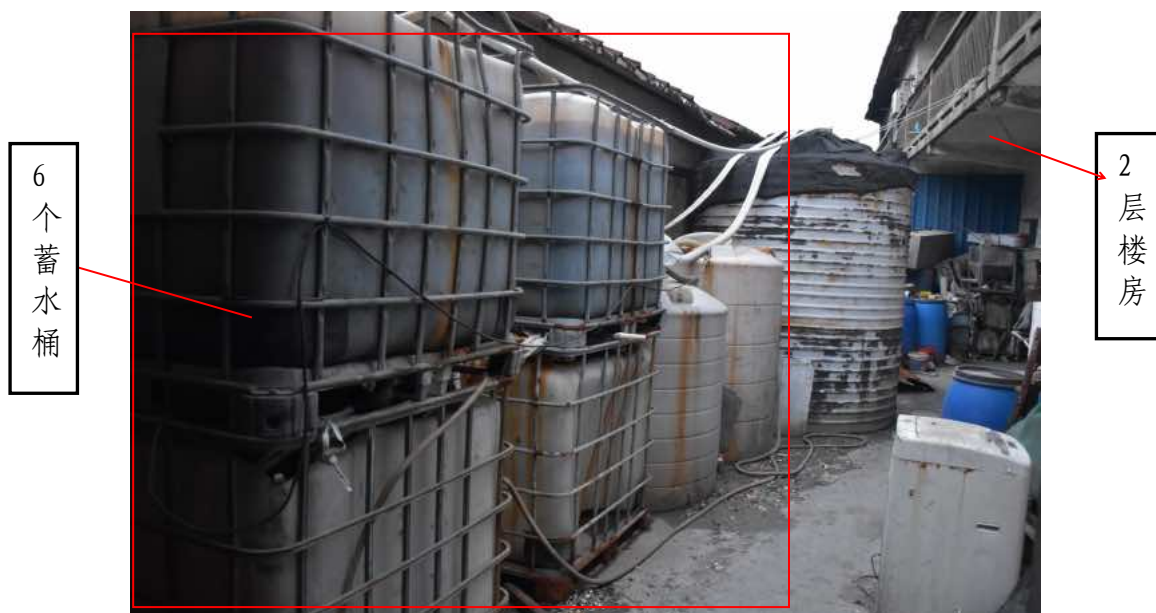
图15 涉事厂房西侧楼处

7. 涉事厂房西侧楼房处见 6 个蓄水桶、一 2 层楼房，北侧见

一水井上安装抽水泵。

3. 经查，鑫颖公司私自在涉事厂房西侧开凿水井，并在水井上安装抽水泵引水至厂房内使用。

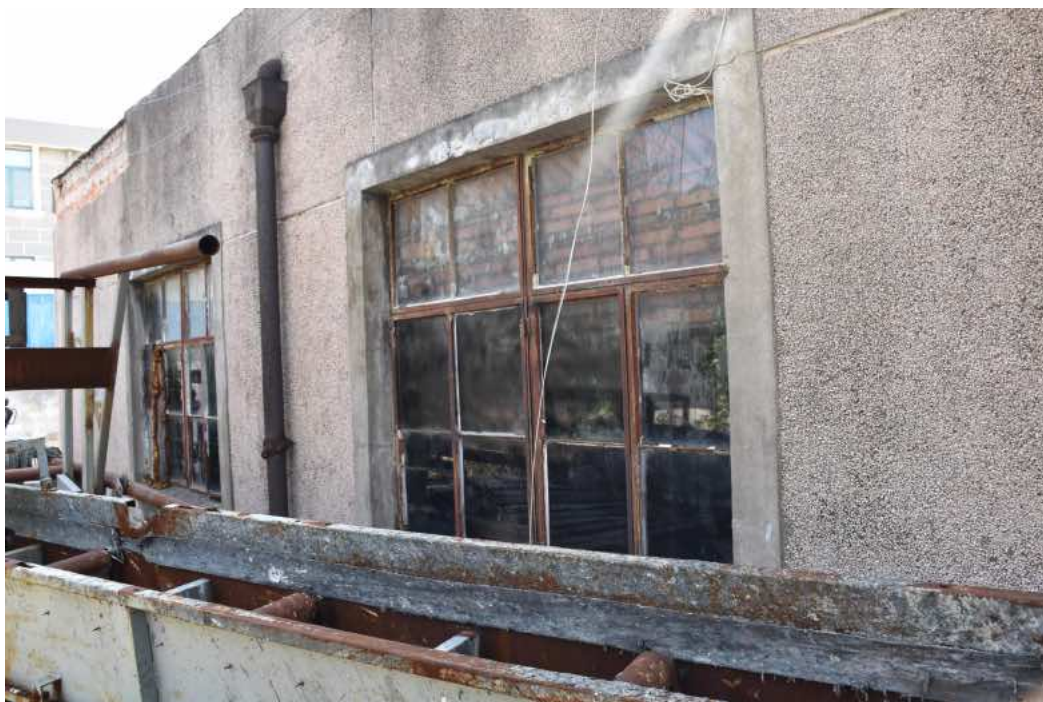
图16 厂房北侧窗户均用砖块封堵
