## 关于沙井街道应急板房建设工程项目工地“7·2”物体打击死亡事故的调查报告

发布时间：2022-08-31 稿件来源：宝安区应急管理局

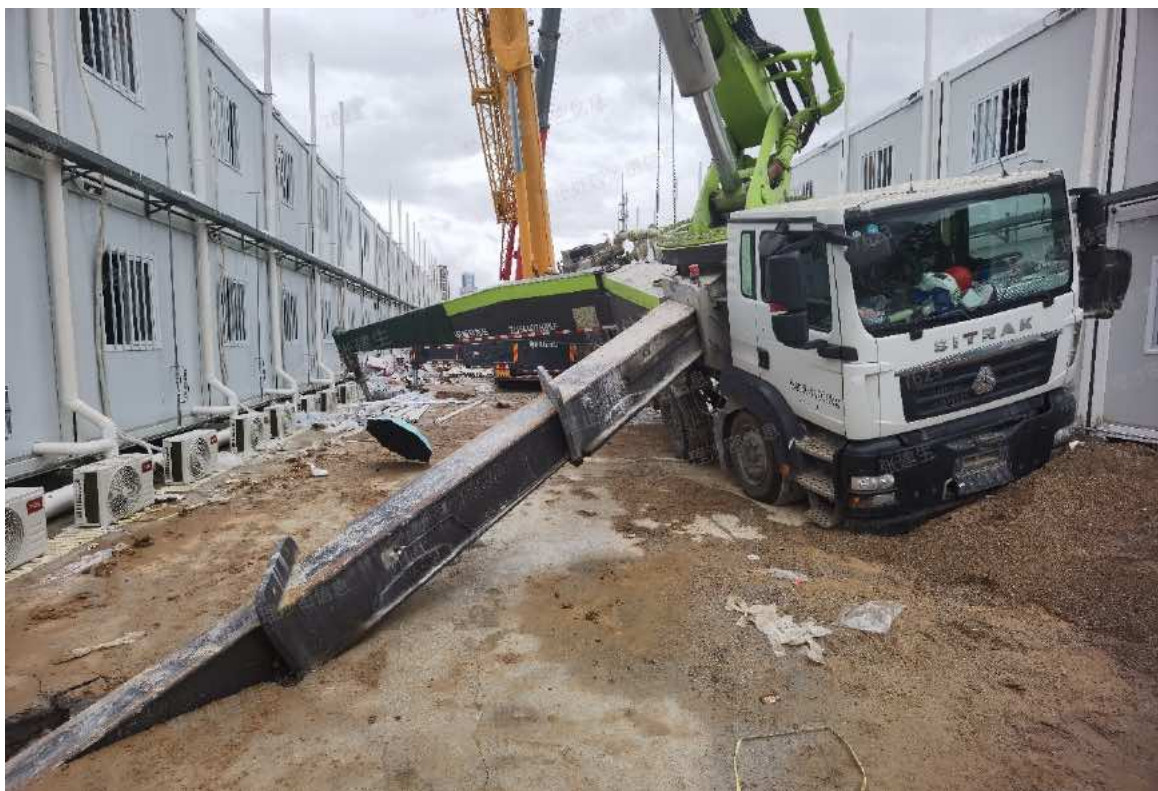
图3 事发时涉事泵车车体倾侧照片

（3）经由涉事司机还原事故现场可知，事发时泵车司机采用单侧支撑的方式进行混凝土泵送作业，作业期间4个支腿下方均未垫木块或枕木，且靠近通道边缘的排水沟，不满足《63米混凝土泵车63X-7RZ操作手册》第2.3.2条关于单侧支撑的使用说明：用单侧支撑时，必须严格按照操作规程并且在工作时多加小心，作为一种预防措施，在支撑下方使用较大的木块可防止某一支腿下沉而引发危险；使用单

侧支撑时，支腿必须与沟壑、斜坡或者类似地形保持必要的距离。也不满足《建筑施工机械与设备 混凝土泵和泵车安全使用规程》（GB/T 39757-2021）第10.7条规定：支腿应根据制造商使用说明书的要求正确展开。在适当的情况下，应根据场地条件在支腿的底座下垫上有足够强度和尺寸的扩展垫板以减小接地比压。

(7) 事故原因：事发前深圳市降雨较多，事故现场混凝土地面下方的泥土浸水疏松流失并形成局部空洞。事发时，泵车的右前支腿过于靠近排水沟边缘，且未垫木块或枕木加大支撑面积，当臂架移动至右前支腿上方时，该支腿的受力最大，且下方的沙石土向排水沟移动，导致混凝土地面折断，右前支腿陷入下方的砂石土中，泵车整体倾侧，臂架和布料管砸向涉事工人，引发本次事故。
