# “4·30”上步码头死亡事故调查报告

福田区人民政府：

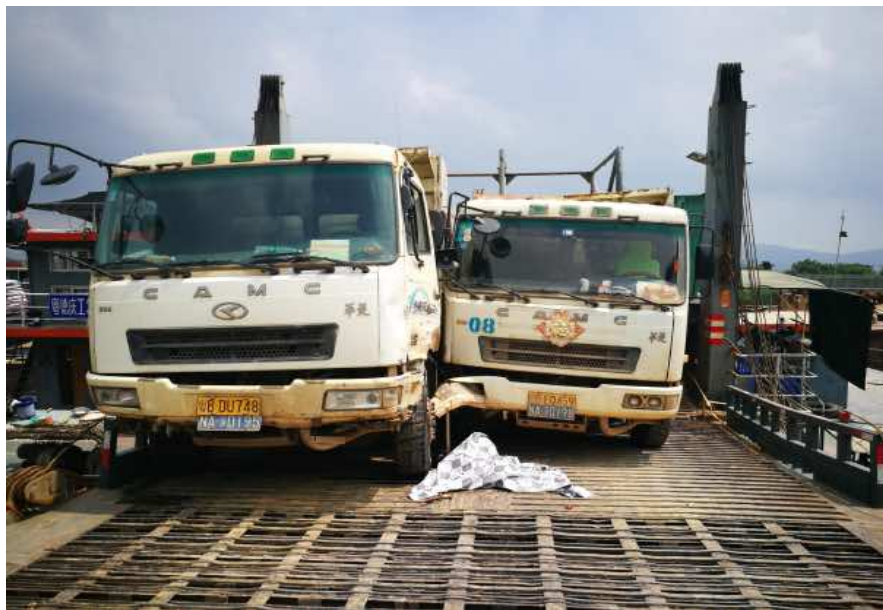
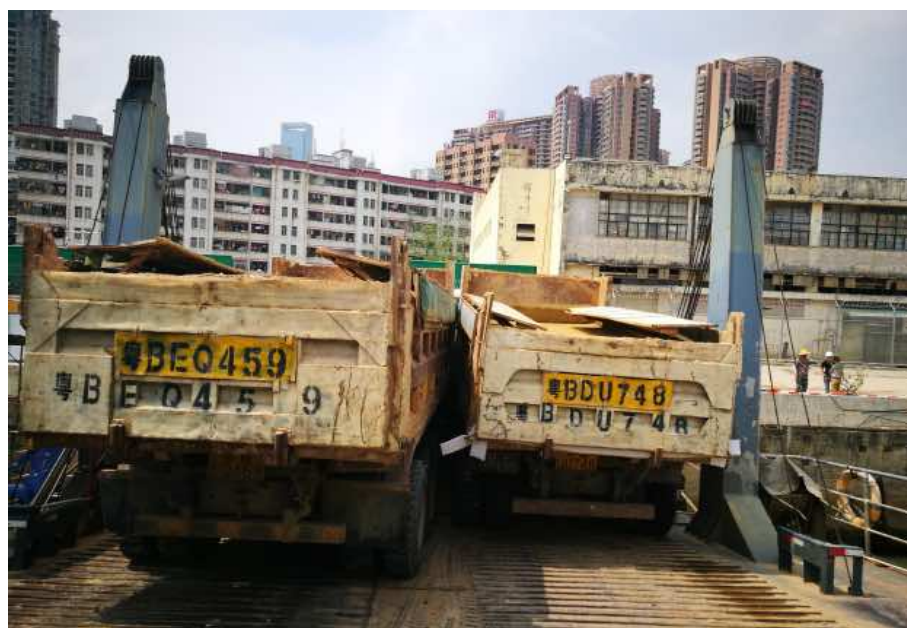
程有限公司驾驶人员沈某杰驾驶粤 BDU748 车辆到达上步码头 2 号泊位进行渣土卸车作业，车辆倒行至趸船中间位置，沈某杰停车后下车欲打开车厢体的保险钩，还未行至车尾部时，车辆发生溜车，沈某杰从车身外上驾驶室的过程中，其所驾驶的车辆与停在码头岸边的另外一辆粤 BEQ459 车辆发生碰撞，导致沈某杰被两车挤压，现场经 120 抢救无效死亡。
