中山市胜龙锻压机械有限公司“5·31”一般生产安全事故调查报告

信息来源：本网 发布日期：2022-11-28 分享

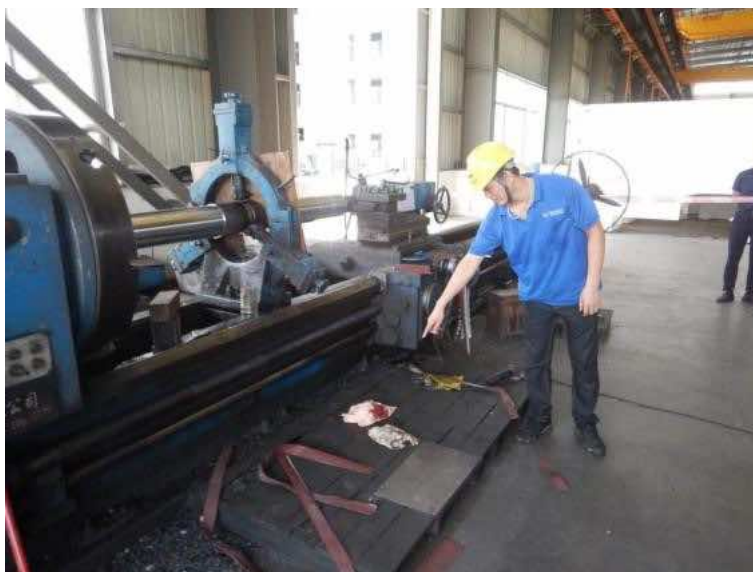
图1. 事故现场图片1

1.涉事设备（普通车床）工作区域无视频监控，事发时设备（普通车床）主轴正在运转，涉事机床周围散落磨砂纸、手套、带血白色布、血迹等，机床内有死者工鞋一只；未见设备（普通车床）防护罩、未见安全警示标志。

2.涉事设备（普通车床）的工件（轴）相对于静止的刀具旋转（见图1）。按照《金属切削机床 术语》（GB/T 6477-2008）第1条及第2.1.6条定义，涉事设备（普通车床）属于金属切削机床的一种。涉事设备的安全防护适用于《金属切削机床 安全防护通用技术条件》（GB 15760-2004）。

3.设备（普通车床）的刀架上未安装刀具，刀架不在作业区域；设备（普通车床）尾架的套筒内安装了顶尖，支撑着工件。

（一）中山市胜龙锻压机械有限公司应认真吸取事故教训，针对事故暴露出来的未落实生产安全事故隐患排查治理制度，采取技术、管理措施及时发现并消除涉事设备（普通车床）未安装防护罩、未在有较大危险因素的涉事设备（普通车床）上，设置明显的安全警示标志的问题，立即进行全面整顿、全面排查，举一反三，及时加强隐患排查治理、在具有较大危险因素的设备上设置明显的安全警示标志，提高全体人员的安全意识，消除安全隐患，防范类似事故的发生。
