# 辰溪县新力量新型环保墙体材料厂

## 瞒报事故调查报告

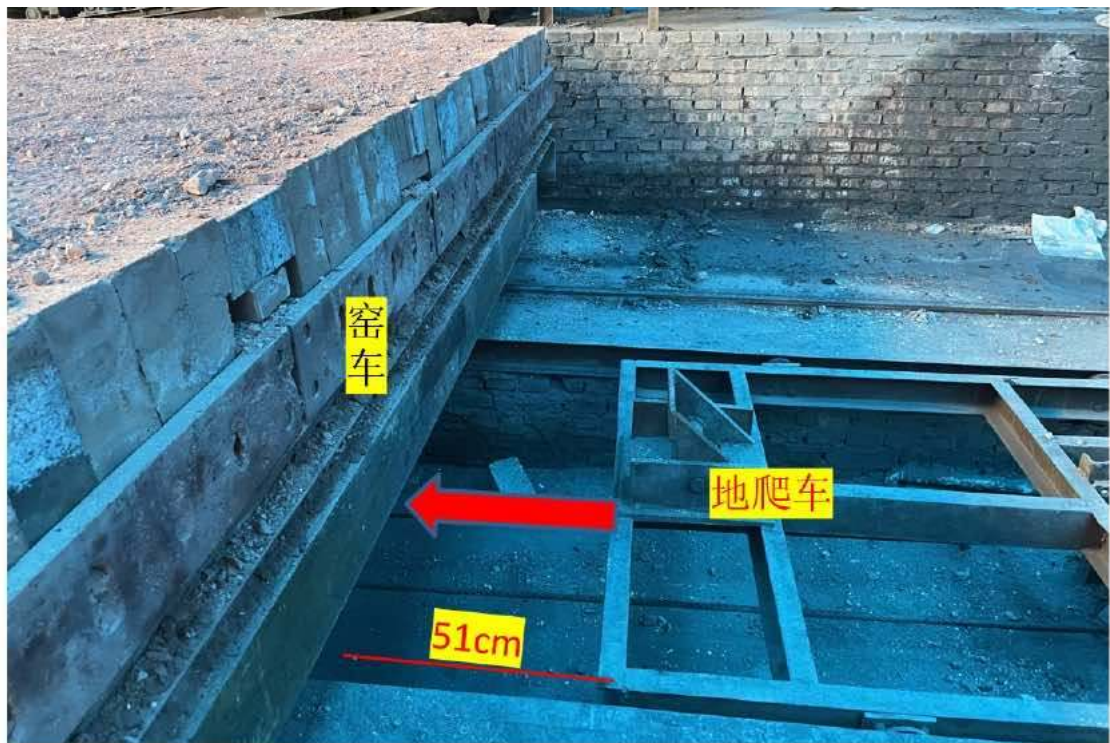
2#码坯机窑车及地坑示意图

地坑内有窑车（480×496×72cm）和地爬车，地爬车是推动窑车移动的设备。地坑深65cm，宽150cm；地爬车位于地坑凹槽内，与其顶部持平。窑车位于地坑凹槽上部，距地爬车水平距离51cm。地爬车运行速度为12m/min，码坯机轨道平行运行，地爬车推动放砖的窑车水平移动，码坯机完成码坯工作后，地爬车根据电脑程序自动往前顶住窑车，推动窑车往前走。

①清洁工张贵华安全意识淡薄，在未确认机器完全停止运行，未与设备操作人员和车间管理人员沟通，未设置安全警示标志的情况下，违章进入码坯机窑车轨道坑清理废砖。

②操作工人张首锋在非正常的工作时间加班维修设备，未与相关联的工作岗位人员沟通协调；重启设备前未确认作业现场的安全状况。

③事故现场安全防护措施不到位。窑车、地爬车运行区域未设置防护栏和安全警示标志，作业现场未张贴“正在作业，请勿入内”等安全警示标识。

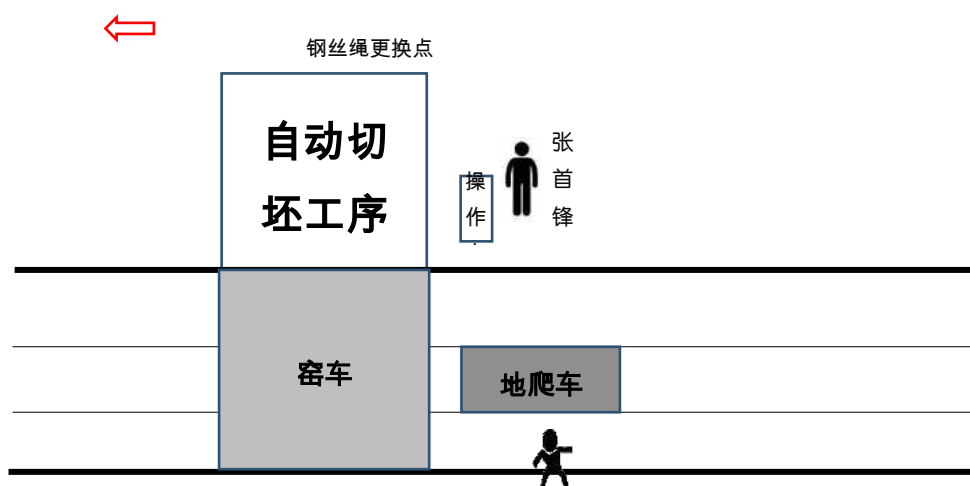
事故现场俯视图

机钢丝；8时50分左右，由于此时张首锋正在更换切坯机钢丝，地爬车未运行，机房清洁工张贵华便进入窑车与地爬车之间的轨道坑（宽度51cm）清理废砖。张首锋并未察觉张贵华正在轨道坑内，更换好切坯机钢丝后打开设备开关，码坯机及相关设备相继开始运行，码坯机完成了窑车最后一层砖的堆码，地爬车按照电脑程序设置自行往前运行，把正在轨道坑内清理废砖的张贵华挤压到窑车，张贵华被挤压后发出呼叫，听到呼叫声后张首锋立即按下了码坯机急停按钮。机器停止后张贵华失力趴在地爬车上，臀部因被挤压流血，不能自主移动。

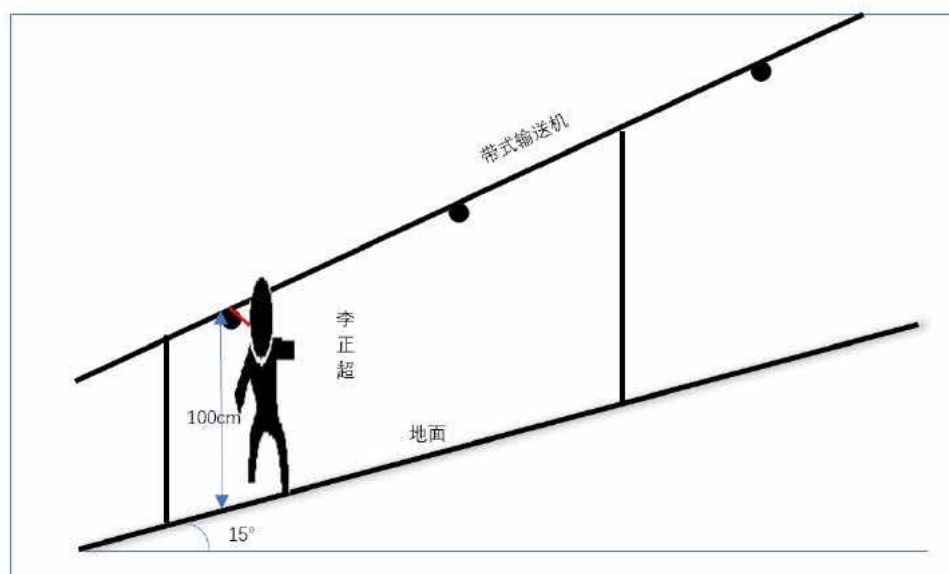
事发现场侧面示意图

出料输送带下方，事发点带式输送机托辊距地面约 1m，离输送带尾轮 5.8m，地面为斜坡地面，坡度约为 15°。

①事故现场设备安全防护措施不到位，带式输送机安装位置较矮（发生事故时输送带的位置距离地面约 1m），且带式输送机下方地面坡度较大（坡度约为 15°），输送带下

方未安装接料板、未采取安全保护措施；

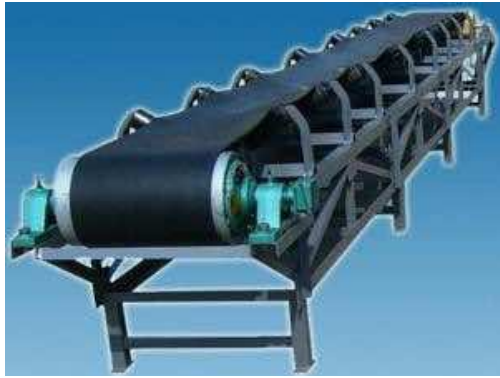
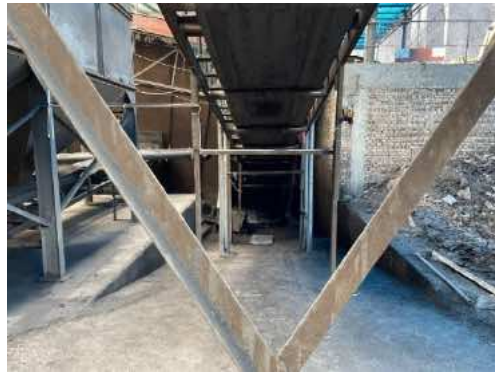
**3.带式输送机（送料箱出料输送带）：**现场输送带总长 22m，事发地点离输送带尾轮 5.8m。

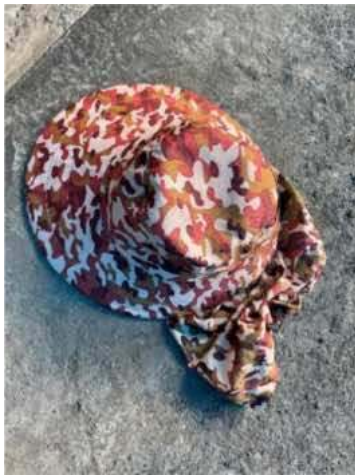
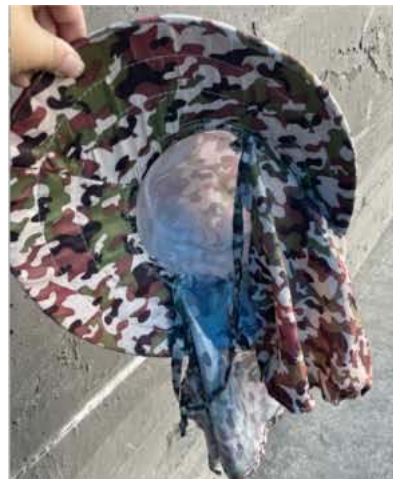
#### 4.防尘披风帽

作业人员李正超在运转的带式输送机工作区域作业时，未按要求佩戴劳动防护用品，违规操作，被带式输送机传送带的托辊缠住防尘披风帽，导致系在其下巴下方的防尘披风帽的绳子勒紧其颈部，窒息死亡。

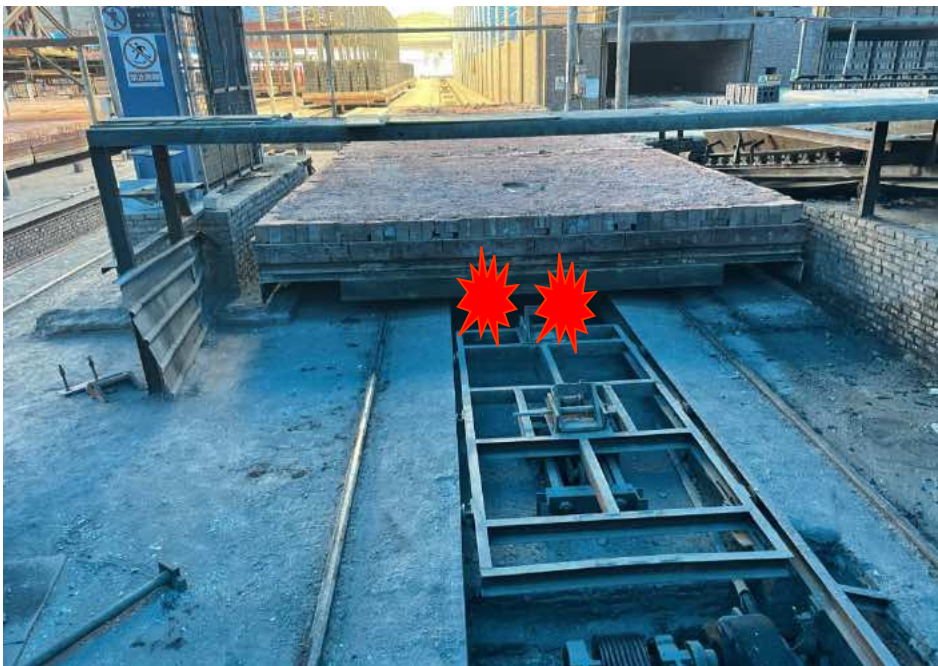
事发现场窑车前视角（事发时窑车上满砖）

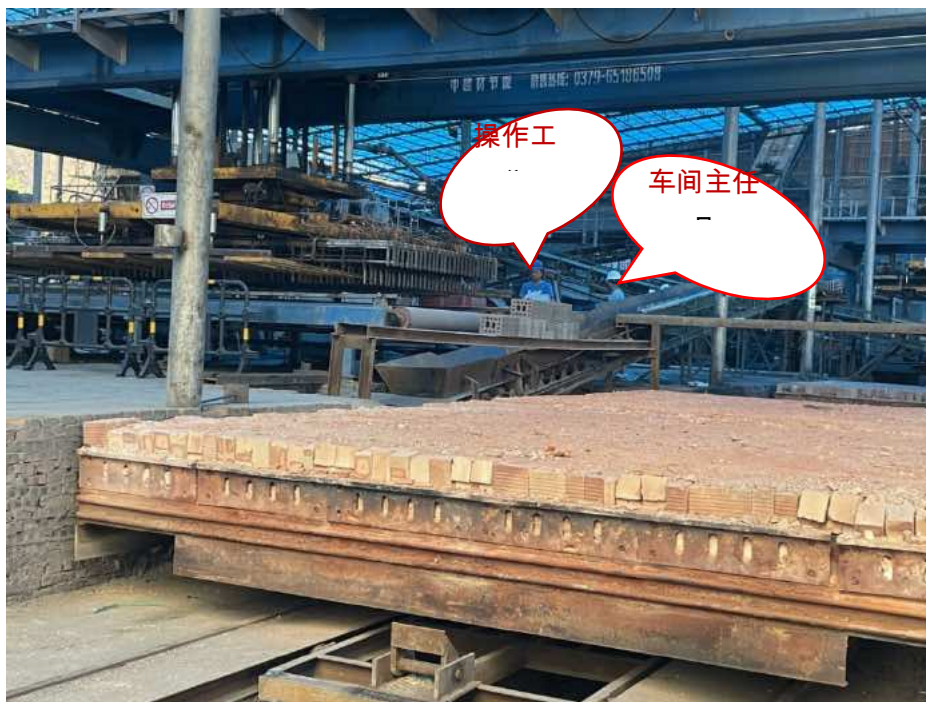
事发现场窑车后视角及事发时操作员、车间主任所在位置

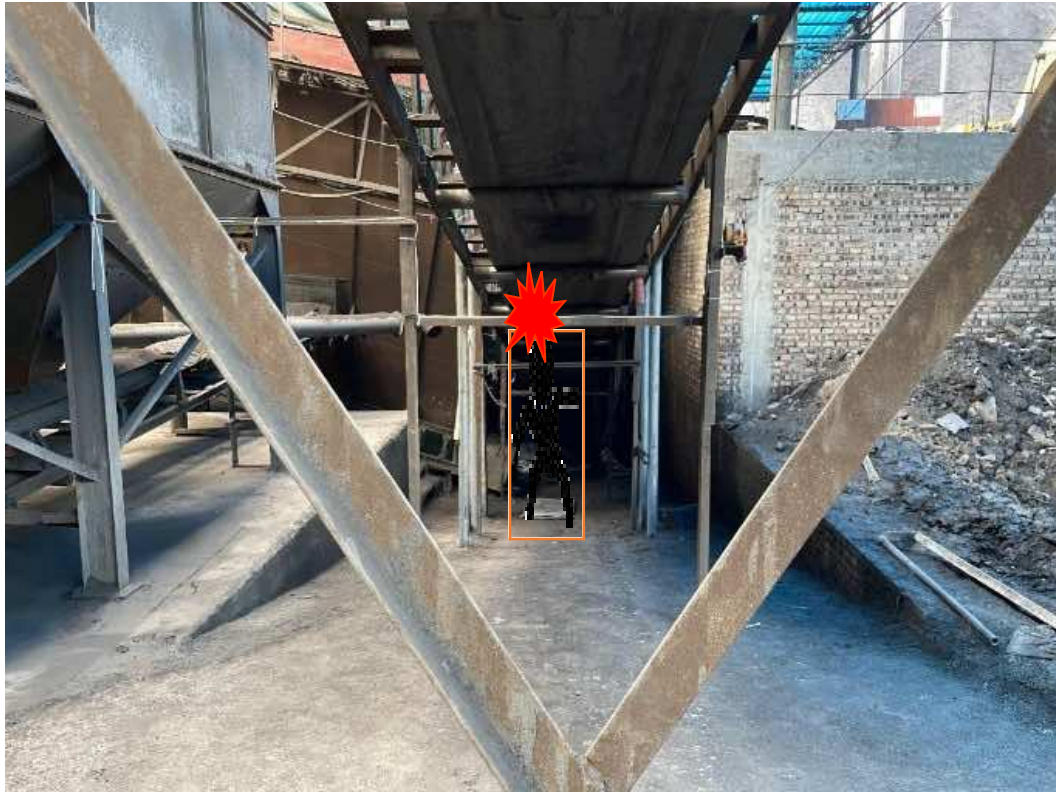
事发现场所在的位置
