# 岚山虎山日照钢铁有限公司“12·2”一般 起重伤害事故调查报告

岚山区政府事故调查组

2026 年 3 月 5 日

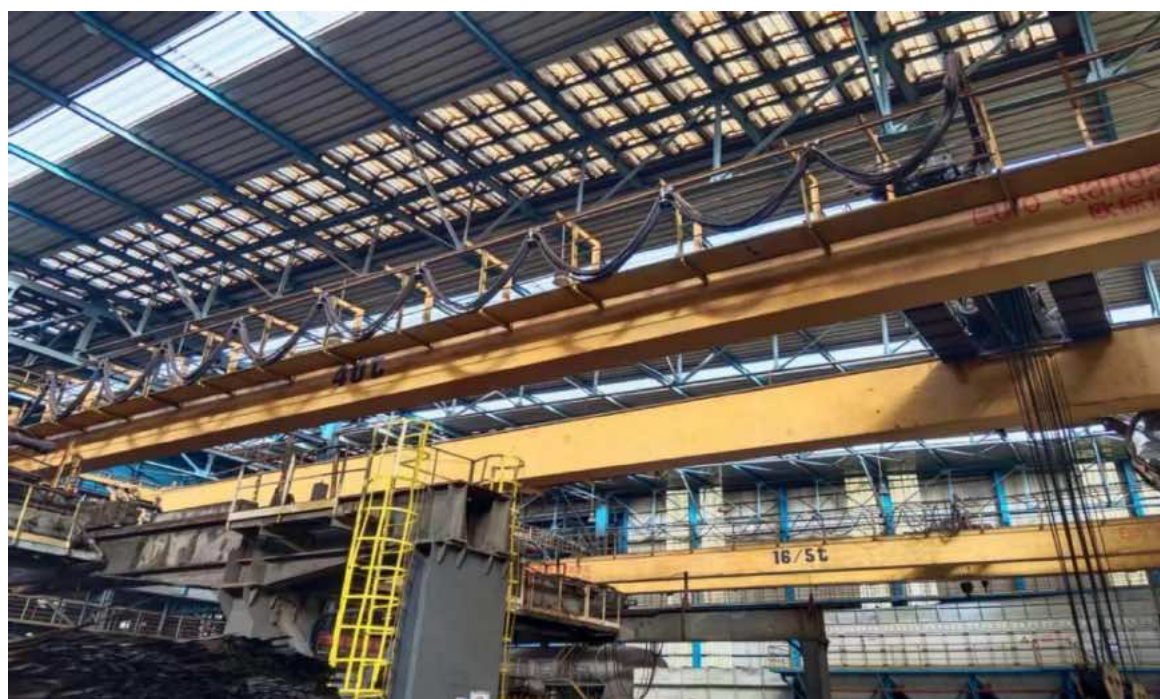
图 2 事故现场起重机

起重机械制造单位：奥力通起重机（北京）有限公司；  
投入使用日期：2015 年 11 月 1 日；设备类别：桥式起重机；  
设备品种：通用桥式起重机；型号：M-OD20+20t—34m-7m；  
额定起重量：20t+20t；产品编号：T1350116-15；2015 年 10 月 31 日取得《特种设备使用登记证》；使用登记证编号：起 11 鲁 L2199（15）；上次定期检验日期：2024 年 1 月 10 日；检验结论：合格。

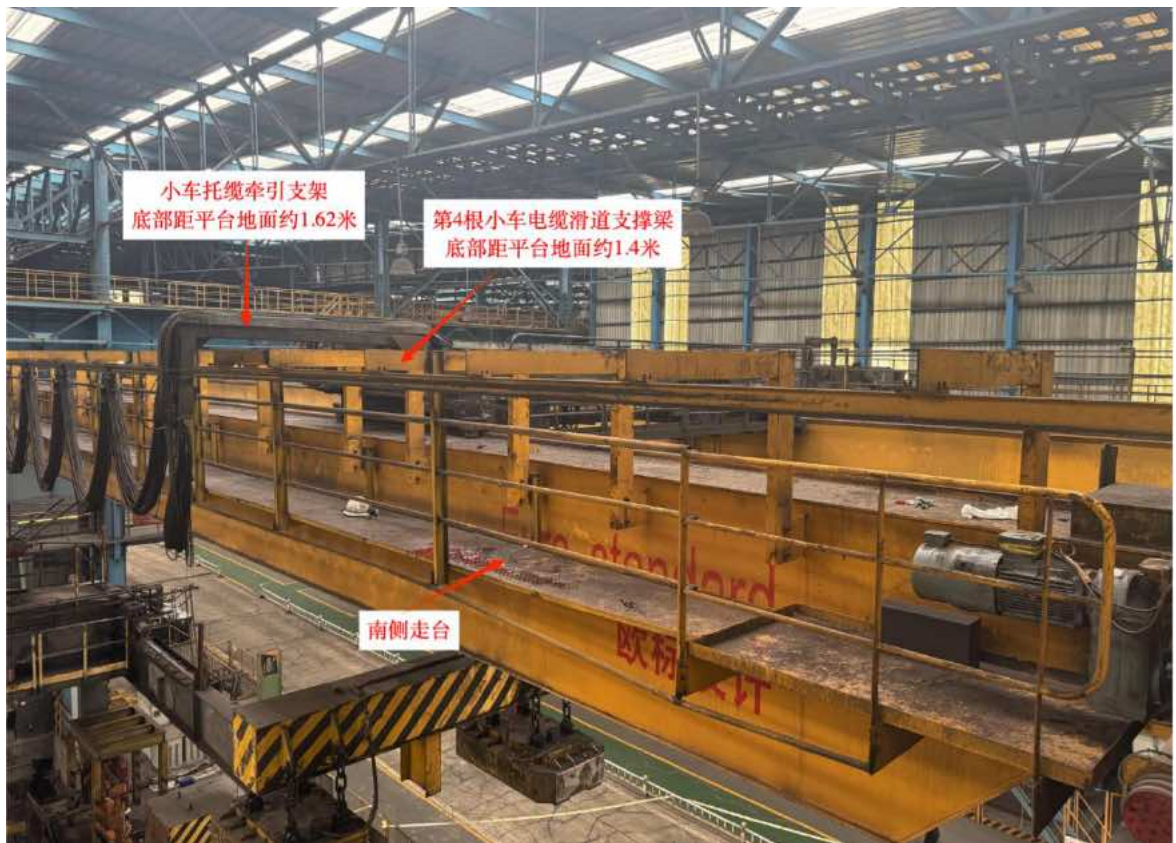
图 3 起重机南侧走台

1.事发点位于大型钢精整区域 15#行车主梁南侧走台，走台东西长约 3400mm，宽约 1040mm，走台南侧护栏高度约 1080mm，南侧走台上方有小车电缆滑道支撑梁横梁（其底部距台面约 1400mm）和小车托缆牵引支架横梁（其底部距台面约 1620mm），小车电缆滑道支撑梁横梁与小车托缆牵引支架横梁间距约 100mm。（见图 3）

针对行车走台、拖缆支架、滑道支撑梁等关键结构，组织专业人员开展危险空间再识别和风险评估，重点排查可能导致夹击的部位，对发现的结构性风险及时制定并实施工程整改，通过增设防护罩、隔离结构、警示标识或优化设备布局等措施，有效消除或降低不可见、难避让的危险空间，切实提升设备设施本质安全水平。

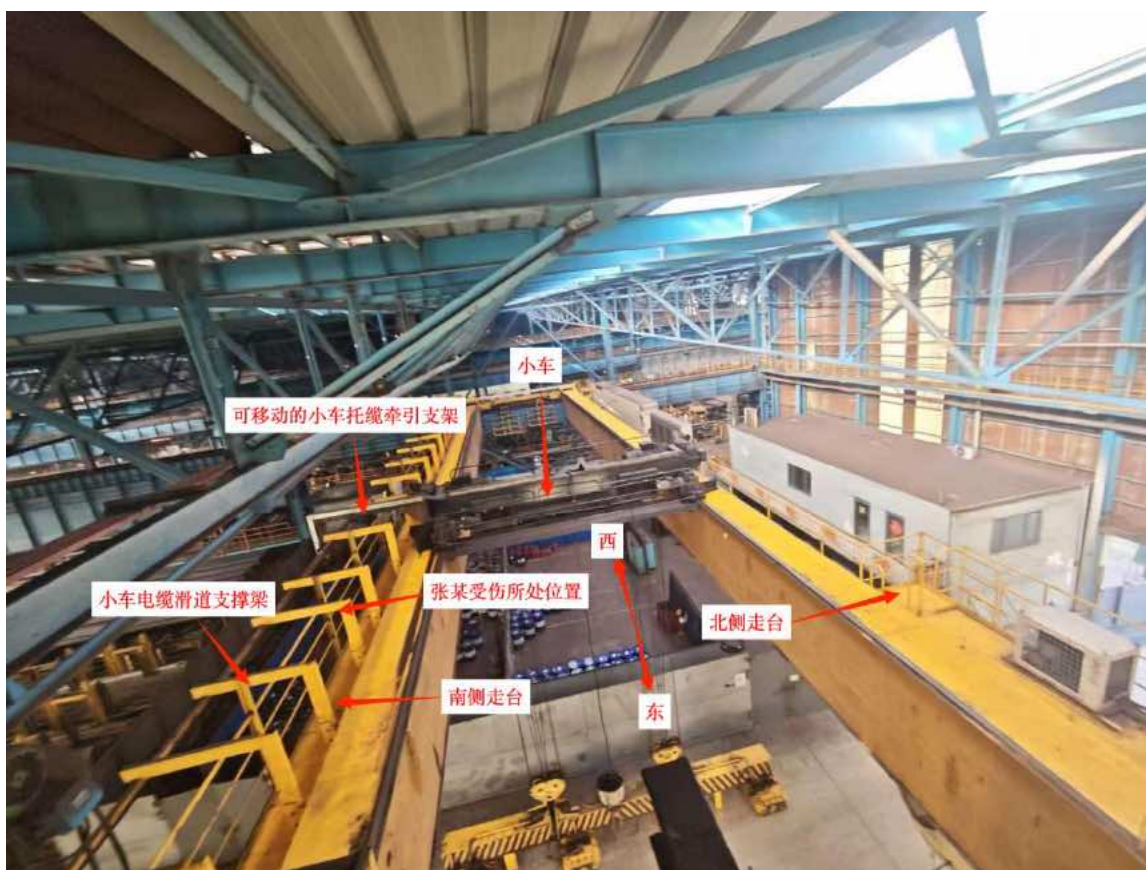
图 4 事故现场俯视图

2.行车小车调试自东向西运行，将伤者头部挤压在小车托缆牵引支架横梁与自东向西第四根小车电缆滑道支撑梁横梁之间。（见图 4）

张某翰在北侧走台对北侧上升限位进行调整，周某飞和张某继续留在南侧走台。张某翰调整完成后，需要再次进行试车。张某翰先对位于南侧走台的周某飞和张某喊道“要动小车，撤离到安全位置”，周某飞和张某听到后采取下蹲姿势躲避上方移动的小车拖缆牵引支架，后张某说“动车”，张某翰收到答复后再次通过电话向张某磊发出送电、动作指令进行试车。9 时 40 分许，在小车向西运行过程中，张某起身，头部高度处于小车拖缆牵引支架与电缆滑道支撑梁之间形成的夹击危险空间，被移动中的小车拖缆牵引支架挤压至小车电缆滑道支撑梁，造成头部受伤。

经综合分析研判，认定事故发生的直接原因为现场维修人员违章作业，在行车维修后试车过程中**未按规定**<sup>[1]</sup>撤离小车运行危险区域，其头部被运行移动的小车拖揽牵引支架和电缆滑道支撑梁挤压。
