# 广州市白云区广从三路“12·8”勘探钻穿 地铁隧道一般事故调查报告

2021年12月8日9时28分许，广州市白云区广从三路与广州地铁十四号线“太和至竹料”区间隧道里程YDK24+185交汇位置，永和大道（新广从路－规划三纵路）项目勘察钻探施工将广州地铁十四号线地铁隧道钻穿，导致事故发生。该事故未造成人员伤亡，直接经济损失19.6万元。

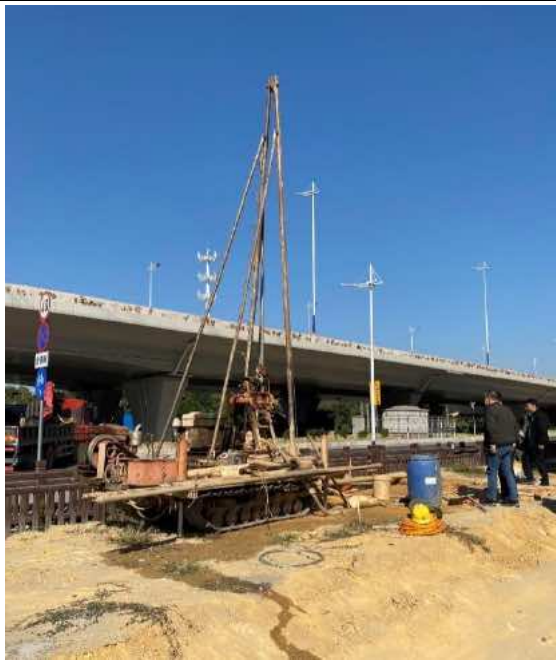
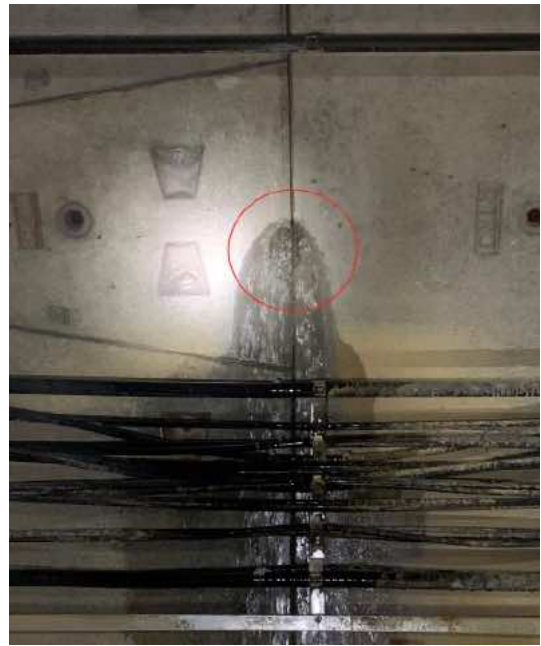
2021年12月7日15时40分许，永和大道（新广从路－规划三纵路）项目勘察钻探班组人员王乾、丁云安、王建平将钻探设备移至第二天即将钻探的钻孔 ZK1 点位处后离开现场。12月8日7时7分许，钻探班组人员丁云安、王乾、王建平三人到达钻孔 ZK1 点位处开始架设钻探设备进行钻探准备工作。施工人员在未通知安徽省城建设计研究总院股份有限公司华南分公司（以下简称安徽城建设计院华南分公司）现场技术人员的情况下，按照之前钻深 20 米的要求进行钻探施工。施工人员王乾在钻孔点位旁边记录钻深数据，记录到钻深达 14 米时，发现钻探速度变慢，现场人员误认为钻探到岩石并未停止钻探，直至出现钻杆下掉、泥浆水下沉情况，现场人员意识到有钻穿物体当即停止了施

工，起钻后发现钻头有水泥，厚度约 30cm。

钻探现场及内部钻孔照片

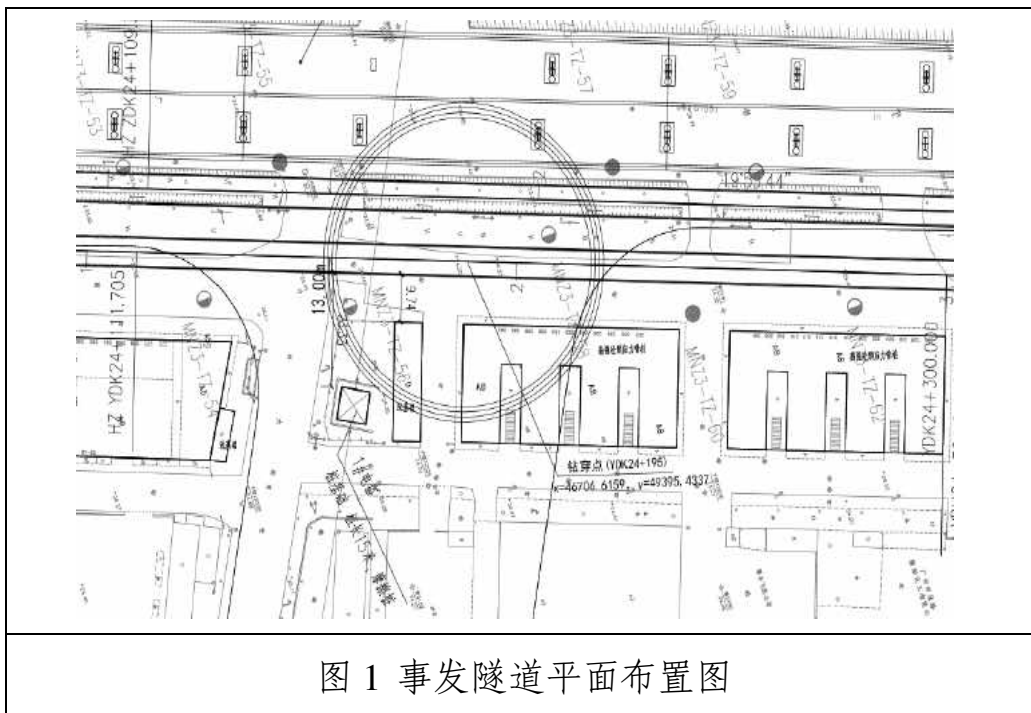
图 1 事发隧道平面布置图

本次隧道钻穿点位于太和～竹料区间上行区间（往从化方向）K24+195 位置处，沿广从三路人行道绿化带走向，距离太和站 1.36km，隧道采用盾构法施工，埋深 13.0m，地面至隧道底依次为<1>填土、<4N～2>可塑粘性土、夹杂<3～2>中粗砂层、<7～3>强风化砾岩。盾构隧道外径 6m，内径 5.4m，管片厚度 30cm，采用 C50 高强混凝土浇筑。钻孔 DLZK1 与隧道平面布置、纵断面布置见图 1、图 2。

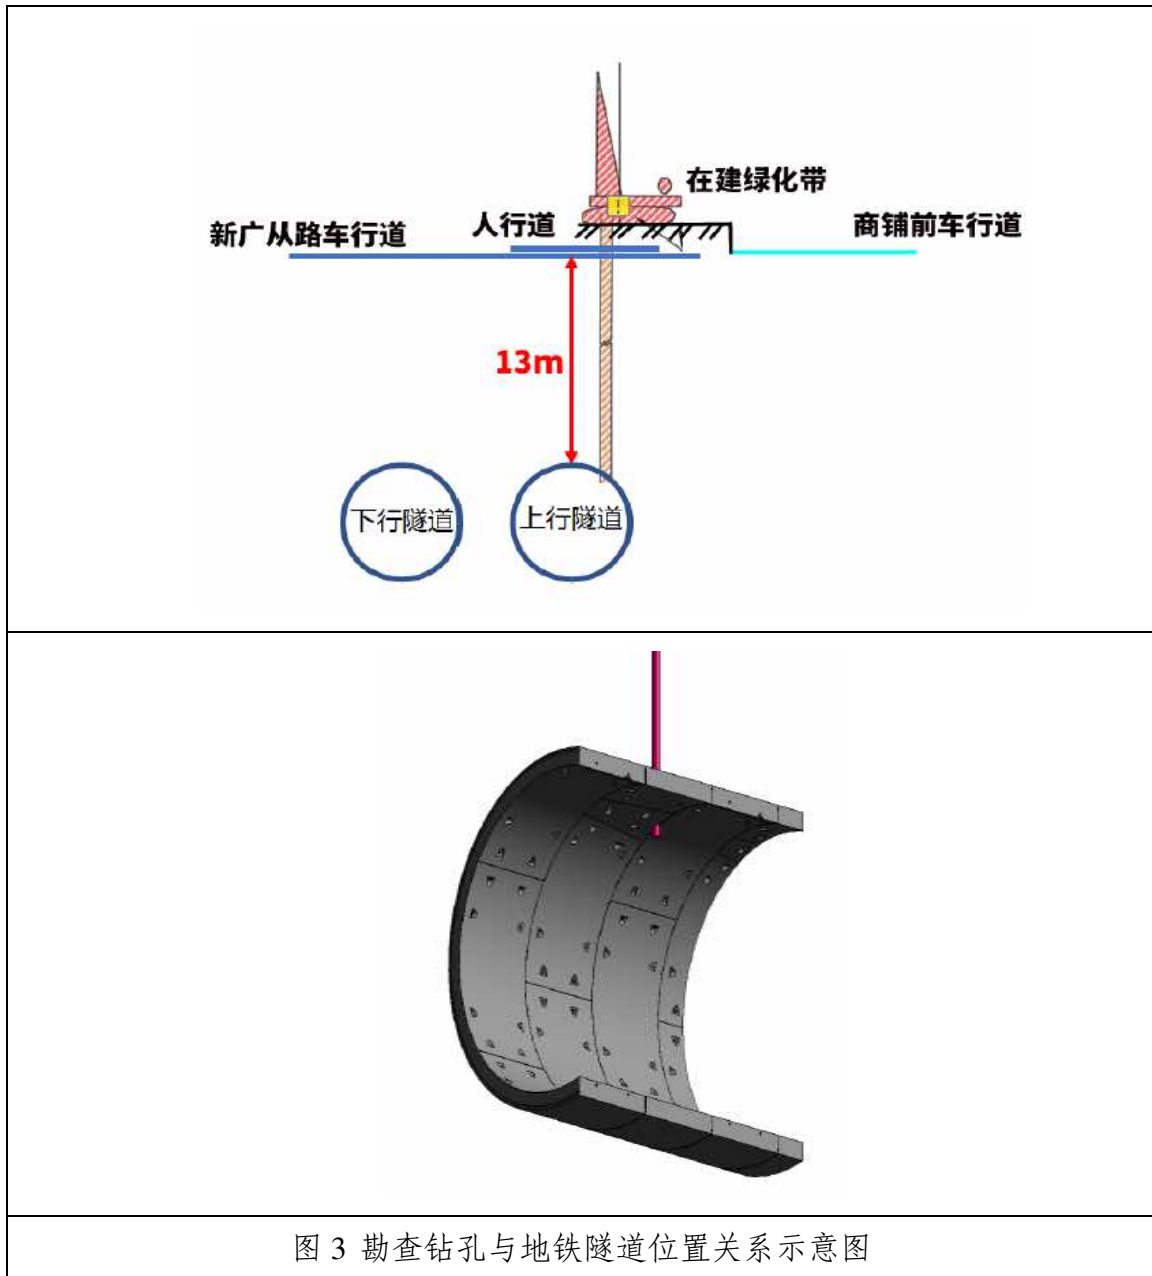
事件造成太和~竹料区间上行 K24+195 隧道 2 点钟方向盾构管片破损，破损钻孔主要位于环向拼缝处的 K 块边缘，局部削切

了相邻 C 块的保护层，破损孔直径 91mm。检查钻穿混凝土芯样外观，未见切断管片钢筋及管片连接螺栓。钻穿位置见图 3。

钻头在盾构管片 K 块与 C 块之间切削形成的孔洞直径 91mm，影响管片环向拼缝防水性能，同时钻切孔洞边缘混凝土缺失造成钢筋保护层厚度削弱。地铁集团已根据加固处理方案完

12 月 9 日 00 时 40 分，在地铁正常停运后，按照制定的修复方案由地铁集团组织对隧道结构地下和地上部分进行修复施工。地下部分由地铁集团专业修复队伍对 14 号线隧道钻穿位置用快

干高强水泥加钢板封堵并进行隧道内泥浆清理；地上部分由安徽省城建设计院在地铁集团专业人员指导下，配合利用钻机进行地面注浆；修复施工期间，区住房城乡建设交通局及白云区重点中心分两批人员，同时跟进地下和地上部分施工协调工作。1时33分，完成被钻穿处钢板封闭工作。2时58分，完成隧道清洗工作。3时45分，完成地面回灌水泥浆工作。

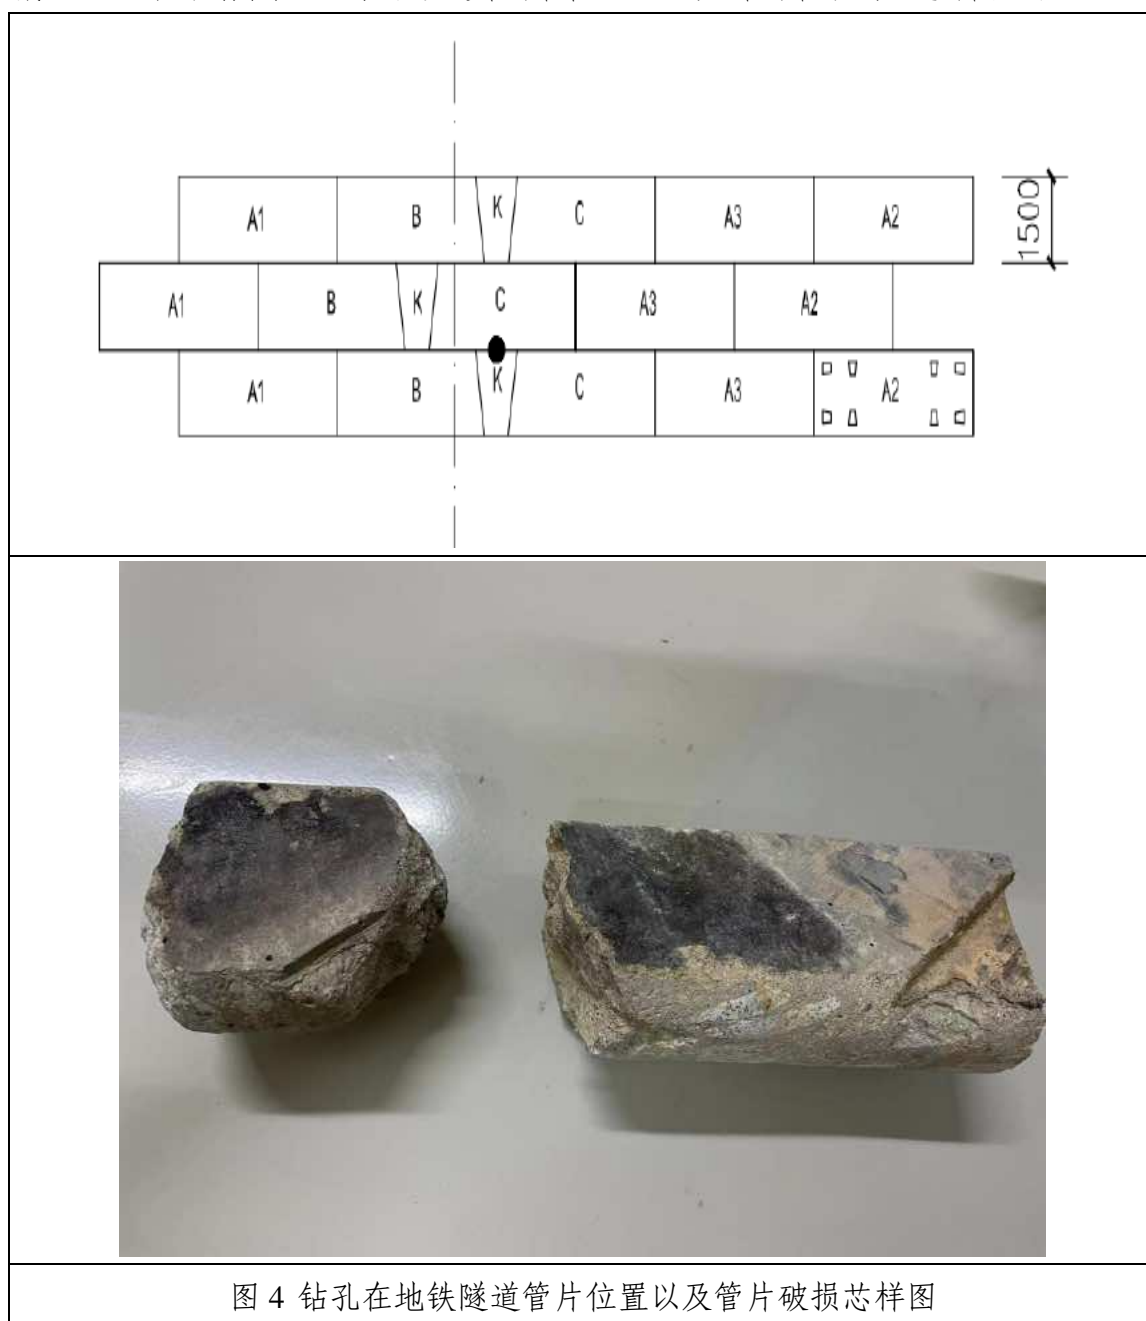
图 4 钻孔在地铁隧道管片位置以及管片破损芯样图

成破损修补处理，目前隧道修补处状态较好，未出现渗漏等异常情况，钻孔所在地铁隧道管片位置以及管片破损芯样见图 4。

检查破损管片以及相邻管片，未发现开裂、错台等情况。检查封口以及前后管片，未出现异常渗漏情况。

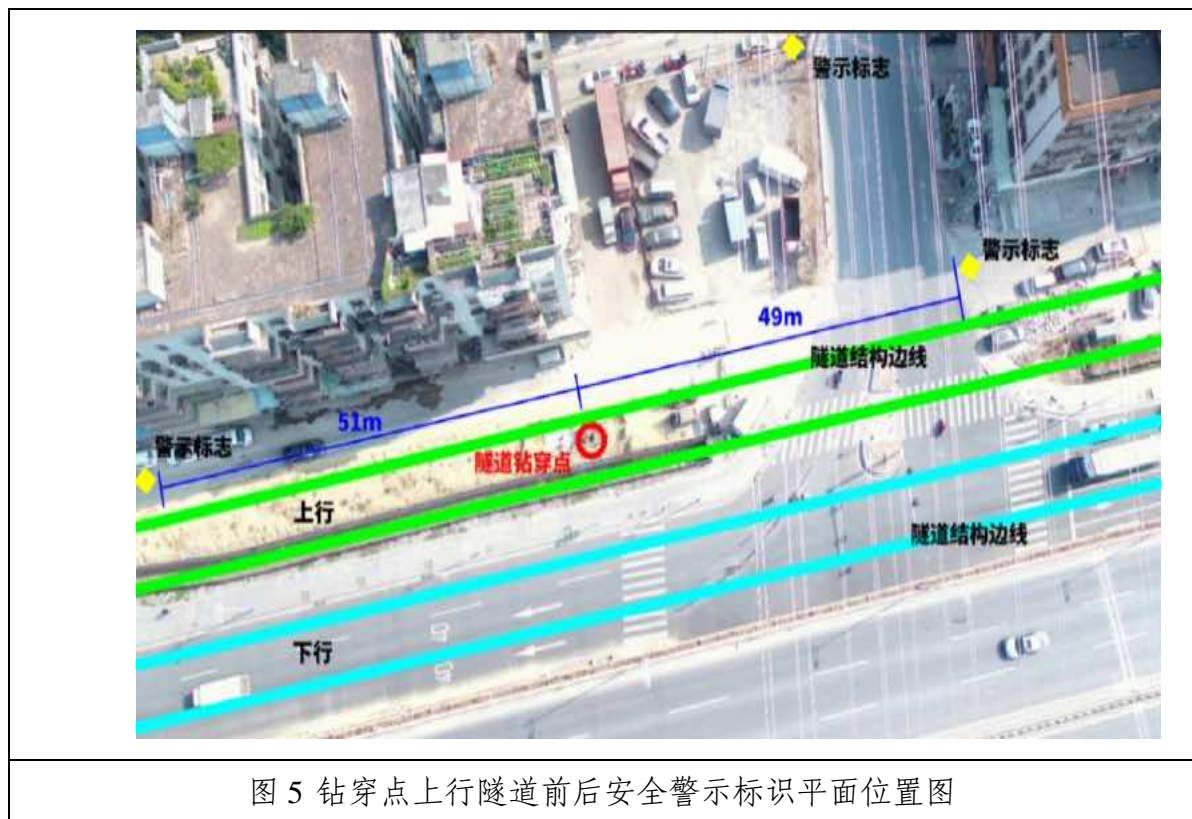
经核，广州地铁在本次事件钻穿点上行隧道外侧前后各约 50m 范围内共设置有 3 个警示标识，符合上述设置原则，详见图 5、6、7。事发前最后一个 ZK2 号钻探点距离地铁线路东侧柱形警示标识仅 25 米。
