## 关于燕罗街道塘下涌社区老虎坑垃圾焚烧发电厂炉渣及建筑废弃物综合利用-炉渣处理车间A建筑工地“10·29”（2022年）高处坠落死亡事故的调查报告

稿件来源：深圳市宝安区应急管理局

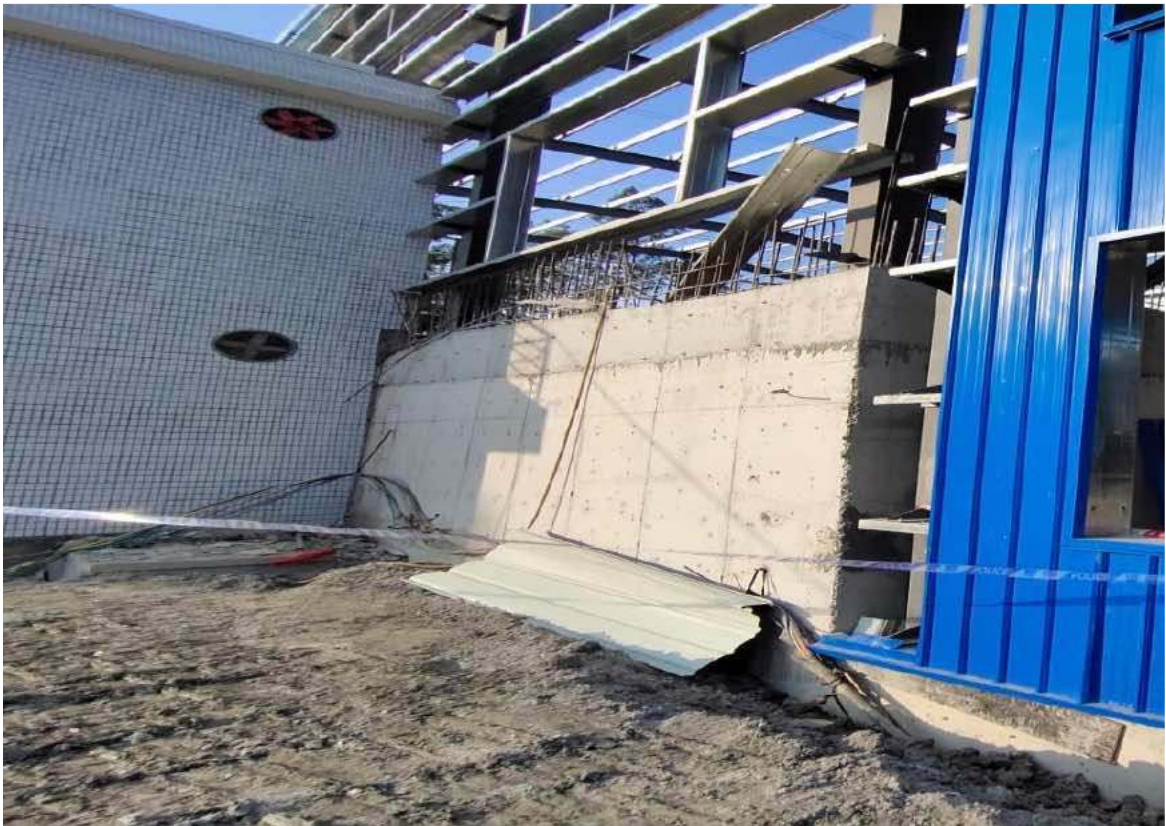
2022年10月29日10时40分许，弘宝公司钢结构安装班组准备在挡土墙上安装C型钢，因挡土墙顶部混凝土浇灌不平整，无法放置安装C型钢，钢结构安装班组长梁鹏安排李福金前往挡土墙顶部进行凿毛作业。李福金准备查看挡土墙顶部不平整的混凝土（嵌有钢筋部分）是否需要击碎，便从挡土墙下方旁边的钢架攀爬过去。在李福金爬上挡土墙后脚踩墙顶边缘，手抓墙顶上的C形钢往需要查看位置挪动时，不慎从墙顶坠落至地面井盖处，坠落高度约为3.45米。经查：

死者李福金为弘宝公司钢结构安装班组员工。事故发生前，因上到挡土墙顶部需从挡土墙后面绕行，李福金未从挡土墙后的斜坡走到挡土墙顶部查看情况，贪图方便直接从挡土墙旁的钢架攀爬到挡土墙顶。（图1、图2）

图1 事发位置图片

涉事工人李福金安全意识淡薄、违章冒险作业，贪图方便从挡土墙旁钢架往挡土墙顶部攀爬，导致本人不慎从挡土墙顶坠落至地面，造成本起事故。

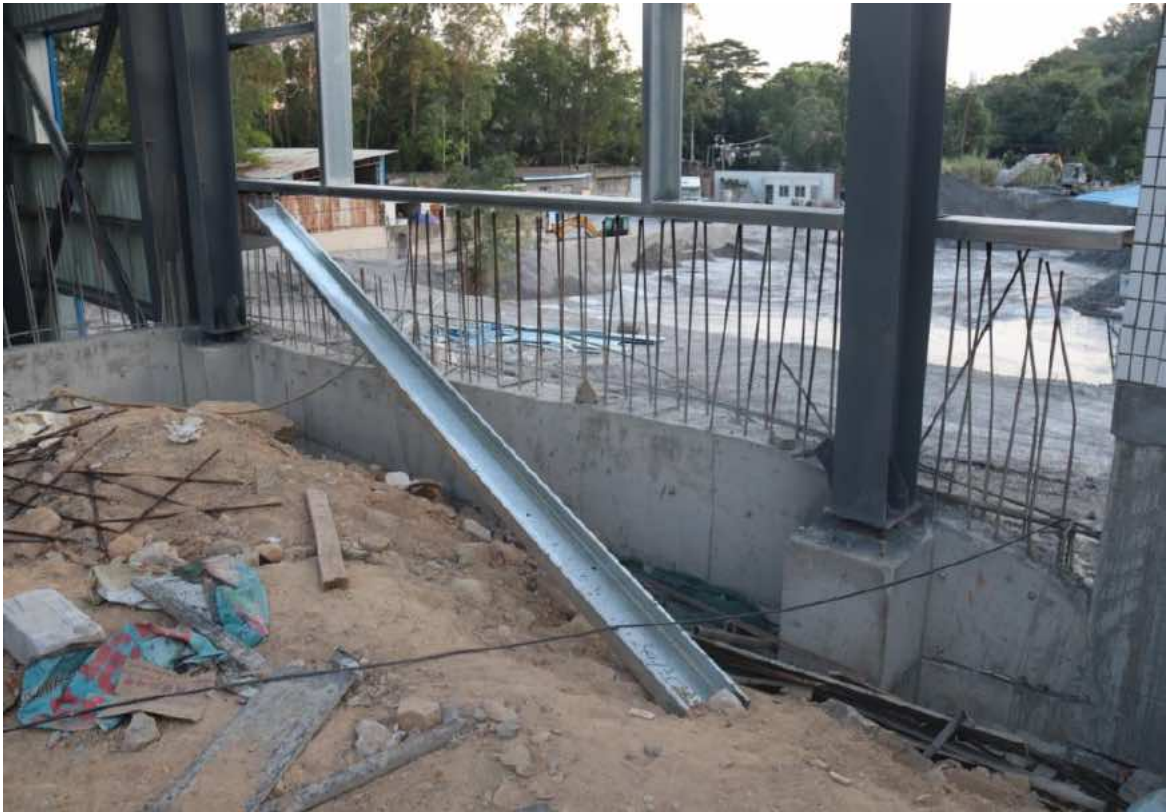
图2 挡土墙顶部情况

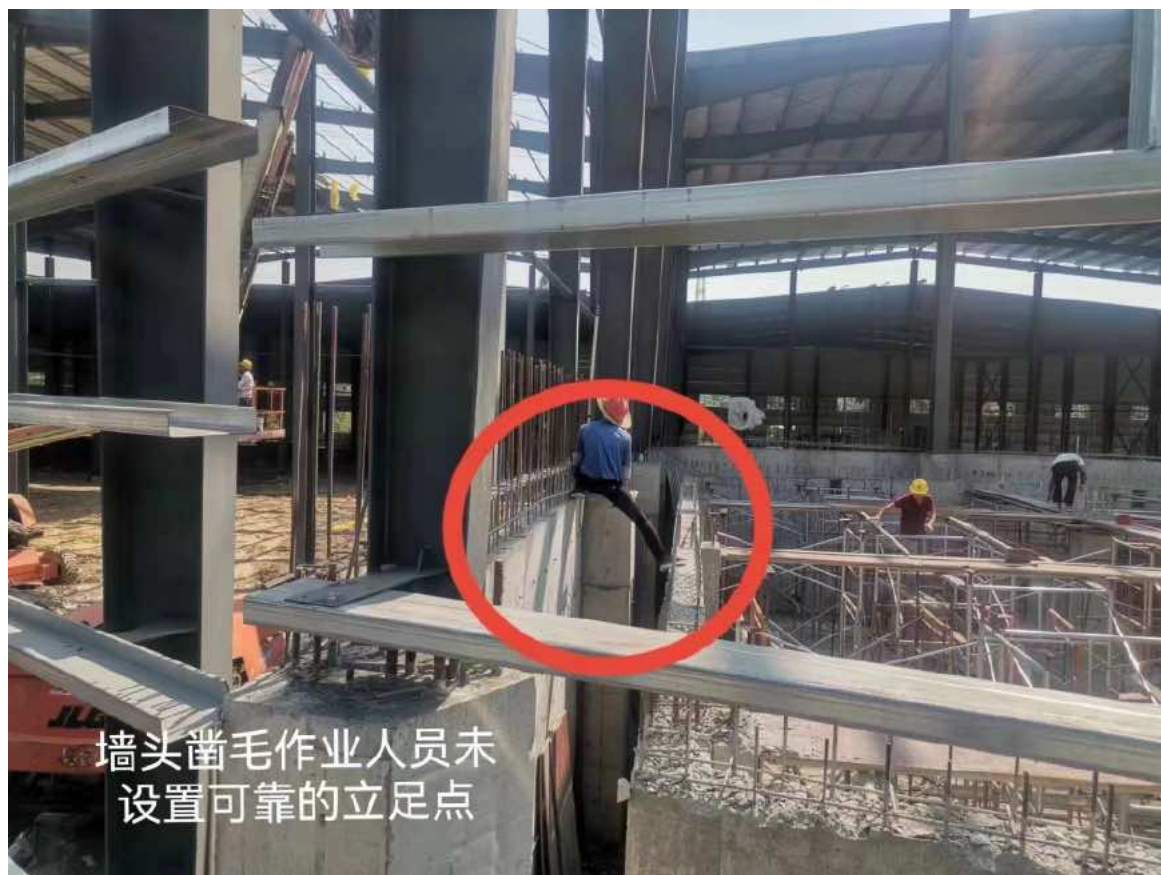
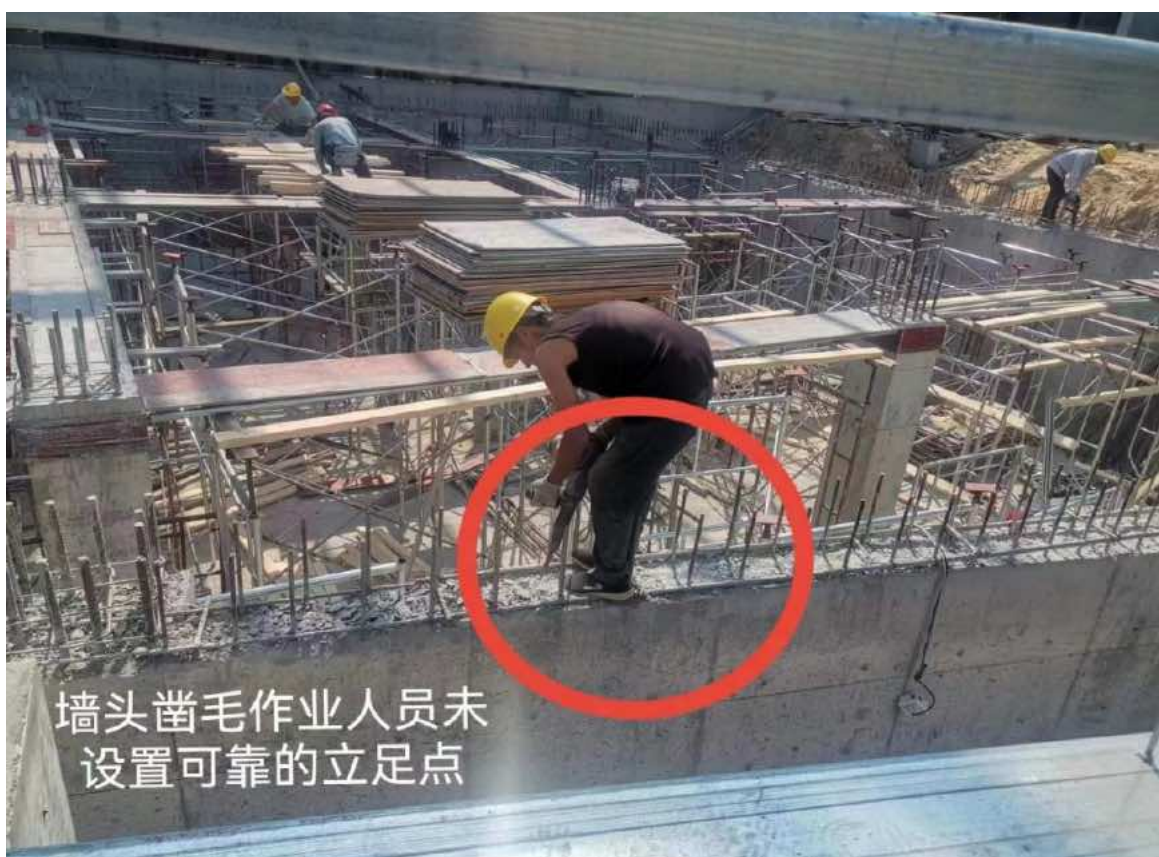
5.10月份，燕罗街道城建办共下发15份检查文书。10月20日，燕罗城建办在对该项目进行现场施工安全检查时，发现高处作业人员未佩戴安全带、作业人员未系扣安全帽带的安全隐患。10月28日，燕罗街道城建办在对该项目进行现场施工安全检查时，发现施工现场高处墙头凿毛作业人员未设置可靠的立足点及沟槽临边防护

缺失等两项安全隐患（图3、图4）。城建办现场下发了《燕罗街道建设工程质监安全监管检查意见书》（燕建巡查[2022]10175号），要求项目方停工整改。

图3 10月28日燕罗城建办巡查拍摄的现场照片

图4 10月28日燕罗城建办巡查拍摄的现场照片
