# 朝阳呼家楼北京中邦灏智建设工程有限公司 “1·11”一般坍塌事故调查报告

2026 年 1 月 11 日 1 时许，在朝阳区呼家楼街道东三环北路辅路与朝阳北路交叉口南侧发生一起坍塌事故，造成 2 人死亡。

“1·11”一般坍塌事故是一起因施工单位违规作业，各事发单位安全管理不力造成的生产安全责任事故。

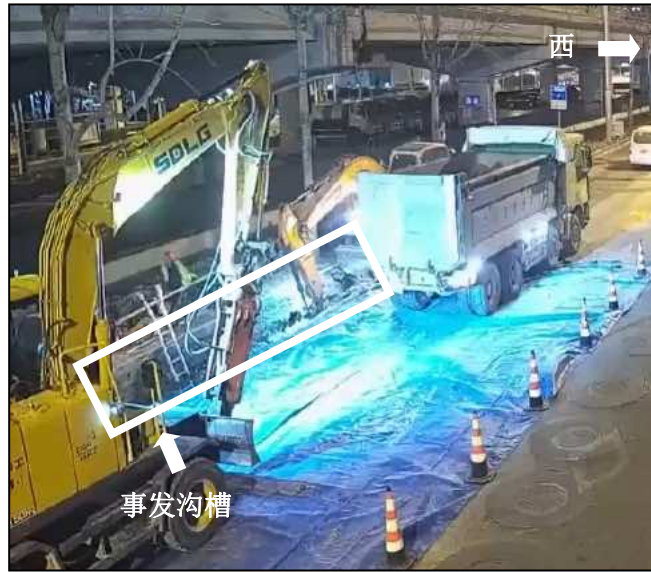
1 时 02 分，5 名工人在槽底作业时，西侧路面沥青混凝土结构层突然坍塌，土方与路面结构坠落。田某忠、张某勺 2 人被坍塌体挤压受困，其余人员及时躲避未受伤。

图 1 事发现场情况

综合相关调查结论，认定本起事故的直接原因是：施工班组违规作业，未采取放坡支护等安全防护措施，在开挖至约2米后，沟槽西侧土体在侧向压力作用下失稳发生坍塌，导致2人被埋死亡。

经调查，事发沟槽<sup>[1]</sup>南北长约10米，深约2.5米<sup>[2]</sup>，沟槽上开口宽约2米，槽底宽约2米；沟槽西侧路面及内壁坍塌宽度约0.2米；沟槽内壁无支护措施。开挖深度超2米后，形成陡立临空面<sup>[3]</sup>，破坏了原状土体的应力平衡。沟槽西侧土体在侧向压力作用下失稳，引发瞬间塌方，是导致人员被埋压的直接原因。

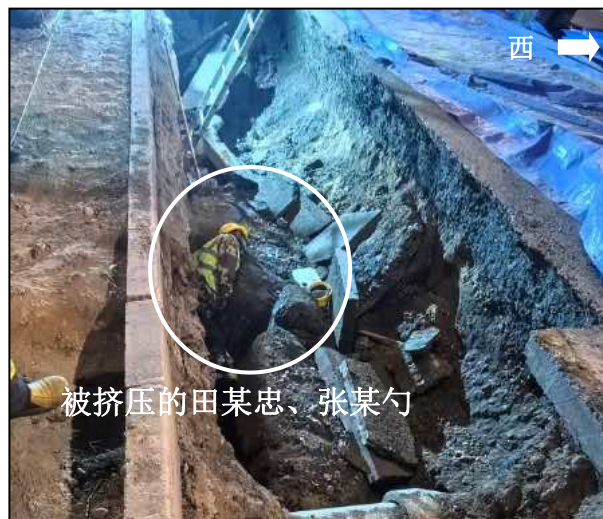
事发沟槽位于东三环北路辅路与朝阳北路交叉口南侧的路面上，南北长约 10 米，深约 2.5 米，沟槽上开口与槽底均宽约 2 米；沟槽西侧路面及内壁坍塌宽度约 0.2 米；沟槽内壁无支护措

施；田某忠、张某勺被坍塌掉落的石土块挤压于槽东侧底部。沟槽南侧地面上停放有一辆挖掘机，其作业臂伸入槽内。沟槽西侧地面上停放有一辆渣土车。

图 2 人员被困情况
