# 山东博兴县冠宇包装有限公司

## “2·7”一般机械伤害事故调查报告

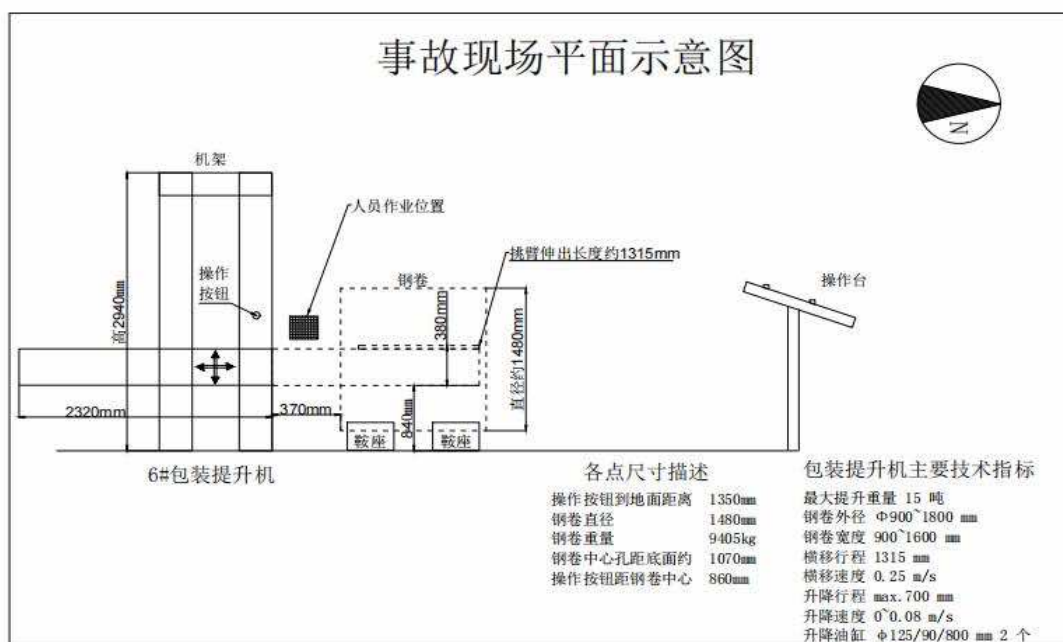
图 1 事故现场平面示意图

经对事发现场多次勘查以及对相关资料调阅得知，事故发生地点位于日照宝华公司精整工场 6 号包装线提升机，提升机机架高度为 2940mm、机架宽度为 2320mm、挑臂与钢卷间距离为 370mm、钢卷直径为 1480mm、钢卷重量为 9405kg，提升机西侧操作按钮距离面的高度为 1350mm、操作按钮具体钢卷卷芯距离为 860mm、吊臂伸出长度最大为 1315mm、横移速度为 0.25m/s（详见图 1）。

回，准备进入下一工位进行塑料膜密封与甲纸护角作业。此时，于富发现钢卷卷芯内塑料膜套装不平整，随后由提升机西侧机架处探身进入卷芯内进行整理，右手误碰提升机西侧操作按钮，挑臂突然伸出后将于富头部挤在钢卷卷芯处。

1.作业人员于富安全风险防范意识淡薄，违反了冠宇公司《提升机及套塑作业生产作业标准》第二条：“从提升机对面的操作侧内芯将剩余塑料薄膜挂到安全环上，禁止进入提升机一侧整理材料”的规定，冒险进入提升机危险区域内进行作业，误碰操作开关导致头部被挤伤。。
