# 东莞石碣东恒塑胶五金有限公司“8·14” 一般机械伤害事故调查报告

东莞市政府事故调查组

2024 年 3 月

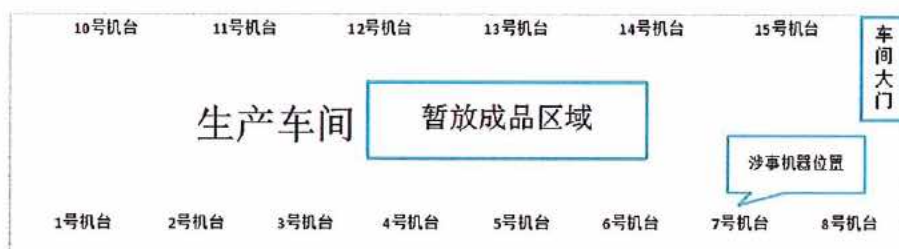
图1 东恒公司车间情况

1.事故车间及现场情况。生产车间建筑面积为 4200 m<sup>2</sup>，使用面积为 1050 m<sup>2</sup>，厂房高度为 5.7m，公司内设生产区、配电房、原材料仓、成品仓、仓库办公室、检测室。事故发生在车间内的 7 号机器。

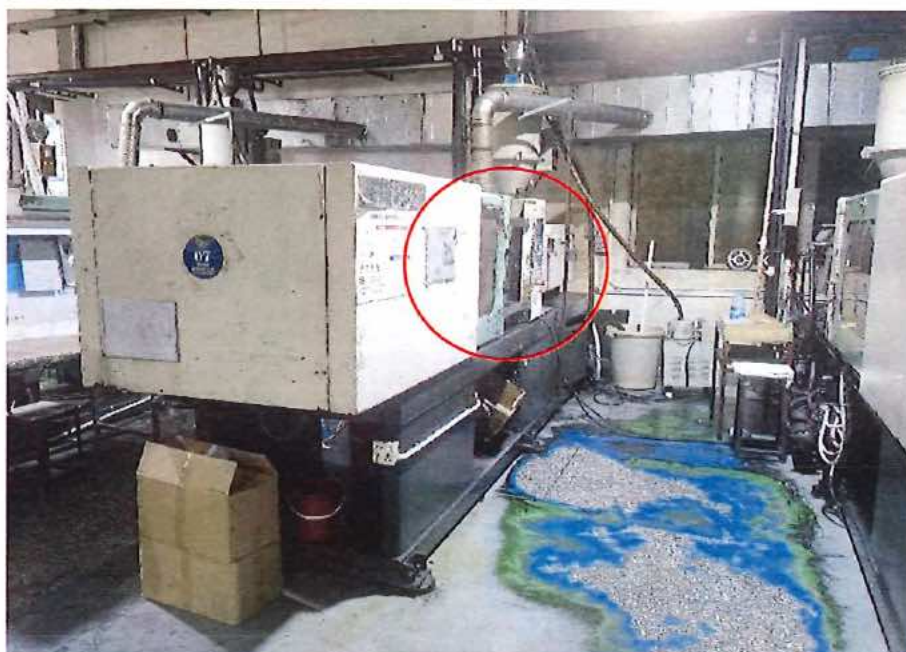
图 3 东恒公司 7 号注塑机

1.事故现场位于东恒公司生产车间的 7 号注塑机，型号为：JM168-C/ES，出厂日期为：2007 年 2 月，额定电压：380V。事发时该注塑机电源处于开启状态，设有前后两个安全门，事发时后安全门处于关闭状态，前安全门（图 3 红圈所示）处于开启状态，前安全门右侧靠近控制面板下方有一安全联锁装置，用于控制设备启动或暂停状态，当安全联锁装置（图 4 红圈所示）向下按压时设备启动进行合模，当安全联锁装置弹起时设备处于暂停状态。

事故直接原因是：当事人梁炜烽安全意识不足，将头伸入注塑机内部取件，导致其头部被注塑机的合模装置压伤致死。

**（一）企业要严格落实安全生产主体责任。**一是要建立注塑机安全管理制度以及作业人员的安全培训、应急演练、安全考核等工作机制并记录在案，全年持续开展安全隐患自查自纠；二是要按照“四不放过”的原则，认真吸取这次事故的教训，加强对注塑机使用中的安全管理，明确告知危险操作行为；三是要对注塑机的安全装置进行升级，并定期检测，确保避免类似事故发生；四是要加强安全警示教育培训，张贴注塑机的工作原理及操作方法，切实有效提高从业人员的安全素质和应急技能。

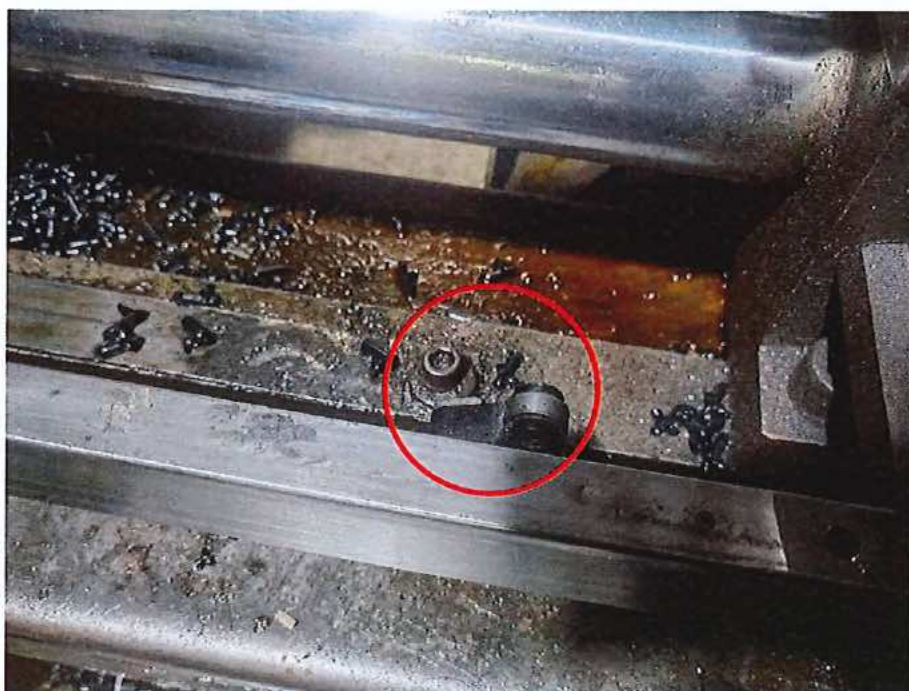
图4 7号注塑机前门的安全装置

3.通过调取7号注塑机的控制面板历史记录得知，事发时7号注塑机设备处于半自动运行状态，且事发当天设备为正常运行状态，设备电路及油路现场经过测试均处于有效状态，前安全门右侧靠近控制面板下方安全联锁装置处于有效状态。

出口的废料。经分析，梁炜烽在取件过程中长时间紧压安全装置，致使注塑机按照程序进行合模，导致事故发生。

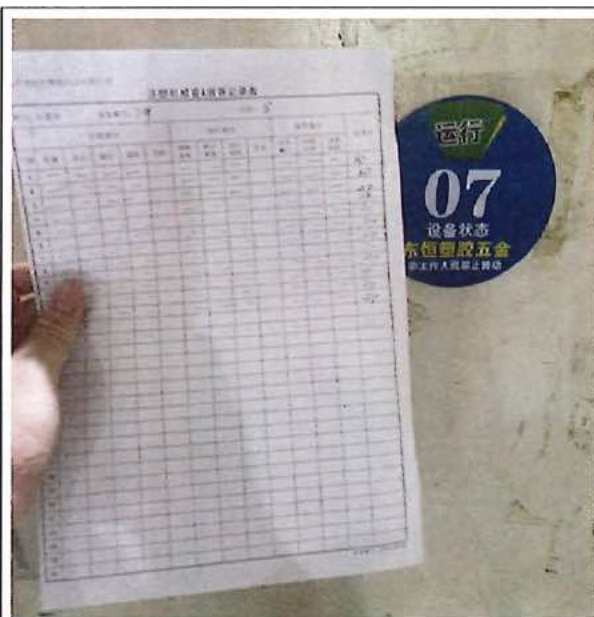
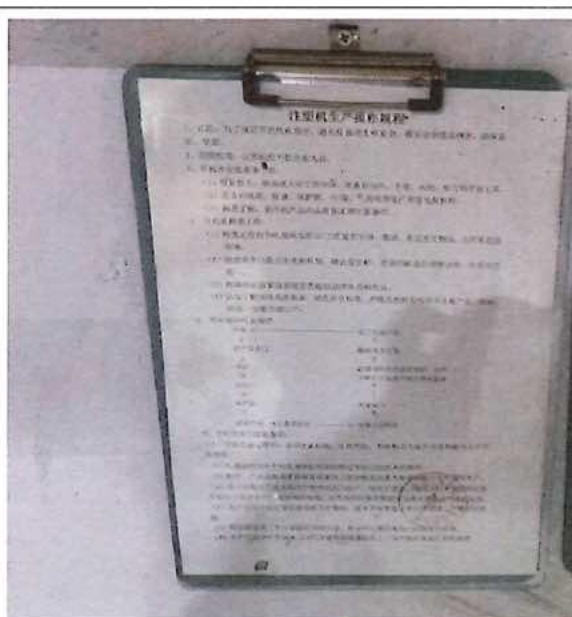
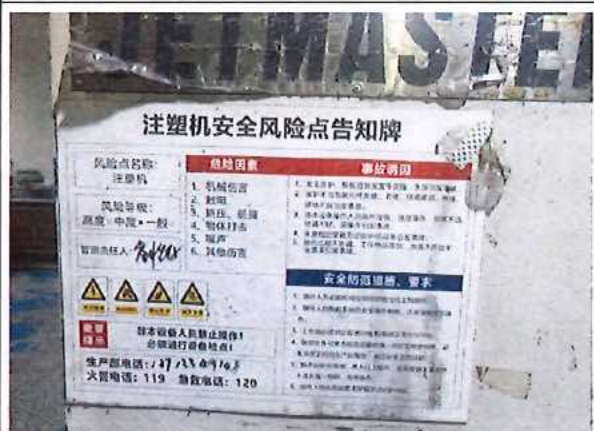
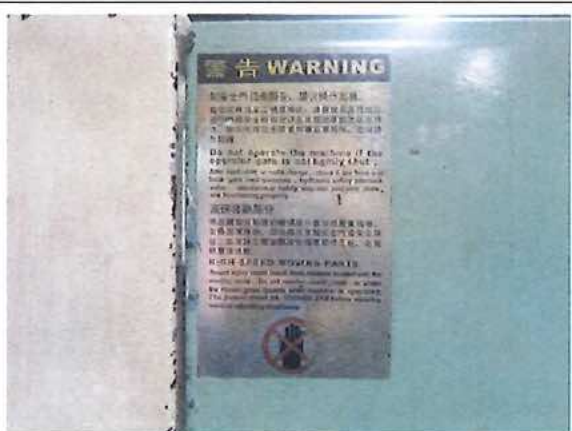
2.经现场勘查，7号注塑机有张贴安全警示标志、注塑机安全风险点告知牌、《注塑机安全操作规程》《设备检查与保养记录表（8月）》。

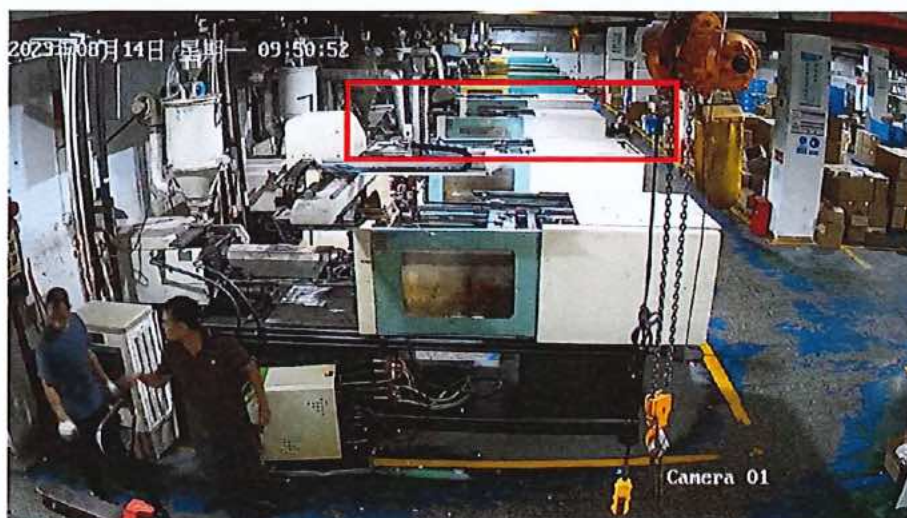
图9 7号注塑机的监控画面

5.经调取事发监控记录显示，事故发生时间为2023年8月14日9时50分左右。由于角度问题，无法观察到具体情况，图9为徐美皓发现梁炜烽倒地后第一时间呼救的监控画面。
