# 龙口黄山馆龙口海盟机械有限公司“11·17” 一般车辆伤害事故调查报告

2023年11月17日，龙口海盟机械有限公司发生一起车辆伤害事故，造成1人死亡，直接经济损失约163万元<sup>[1]</sup>。

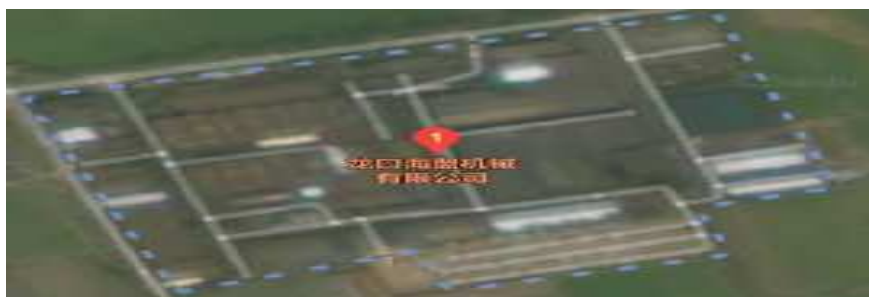
图 1：事发地点位置图

1. 事故发生地点情况。事故发生地位于海盟机械二厂区内院内装卸货区域。

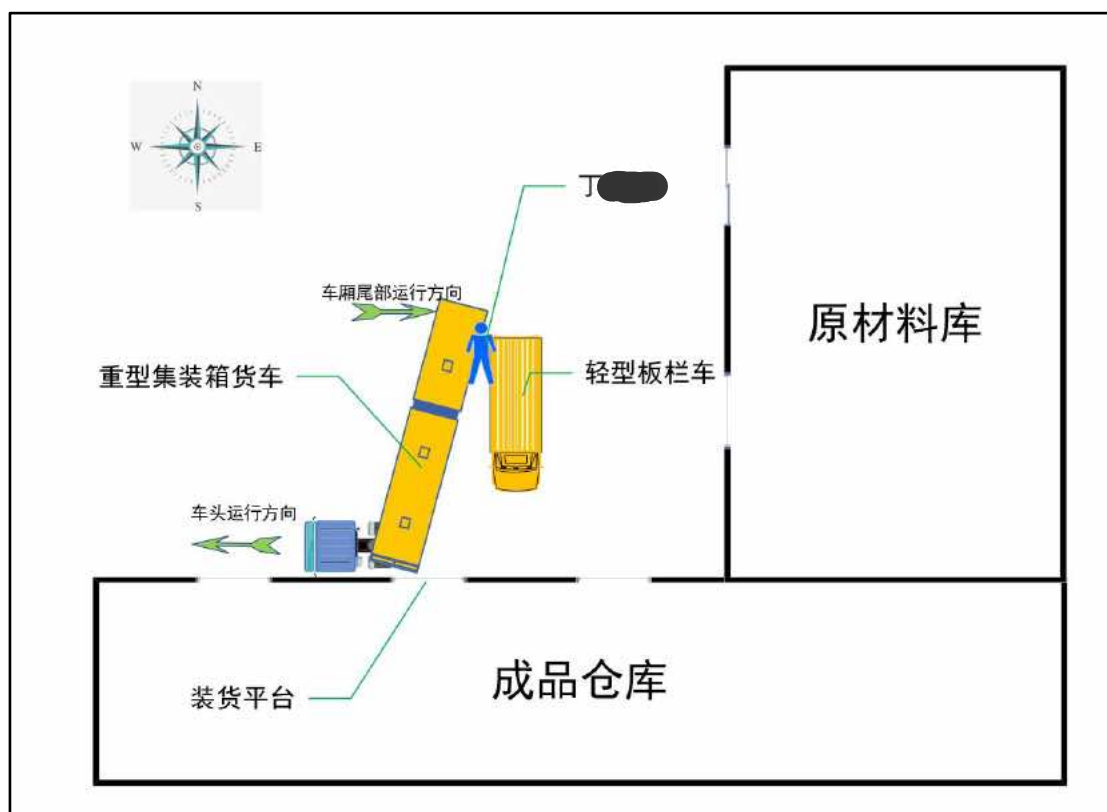
图 2：事发时车辆及人员位置图

2. 事故现场车辆及人员分布情况。皓信包装货车栏板车呈南北向，车头朝南，车辆东侧为原材料库；锦亚顺通鲁 U\*\*\*\*6/鲁 U\*\*\*5 挂重型半挂牵引车车头朝西，后方挂车呈南北向，挂车前方略向西偏，前箱靠近成品仓库装货平台，尾端与栏板车中后部平齐，死者丁\*\*头朝西，躺在栏板货车中后部西侧地面上。

事故发生的直接原因是高\*\*在未及时确认车辆周边安全的情况下移动车辆，挤压正在作业的丁\*\*，导致丁\*\*死亡。

事故前，鲁 U\*\*\*\*6/鲁 U\*\*\*\*5 挂重型半挂牵引车车头朝西尾朝北停止，鲁 F\*\*\*\*S 栏板车头朝南尾朝北停在其后，丁\*\*位于两车之间；事故时，鲁 U\*\*\*\*6/鲁 U\*\*\*\*5 挂重型半挂牵引车左后部挤压丁\*\*并与鲁 F\*\*\*\*S 福田牌轻型栏板货车右侧中部接触发生碰撞<sup>[4]</sup>。经龙口市公安局鉴定，死者丁\*\*系车祸致颅脑损伤死亡<sup>[5]</sup>。

（一）加强对外包外协单位统一协调管理。外包作业有多个承包单位或外包作业过程中存在交叉作业的，发包单位要严格落实安全生产主体责任，对承包单位或交叉作业单位实施统一协调、管理，安排专人对作业活动进行全过程监督。

（二）严格落实岗位安全责任。从业人员在作业过程中，应当严格落实岗位安全责任，遵守本单位的安全生产规章制度和操作规程。从业人员应当接受安全生产教育和培训，掌握本职工作所需的安全生产知识，提高安全生产技能，增强事故预防和应急处理能力。
