**大丰白驹江苏邦东科技有限公司  
“4·20”一般高处坠落事故调查报告**

**大丰区政府事故调查组  
2023年6月22日**

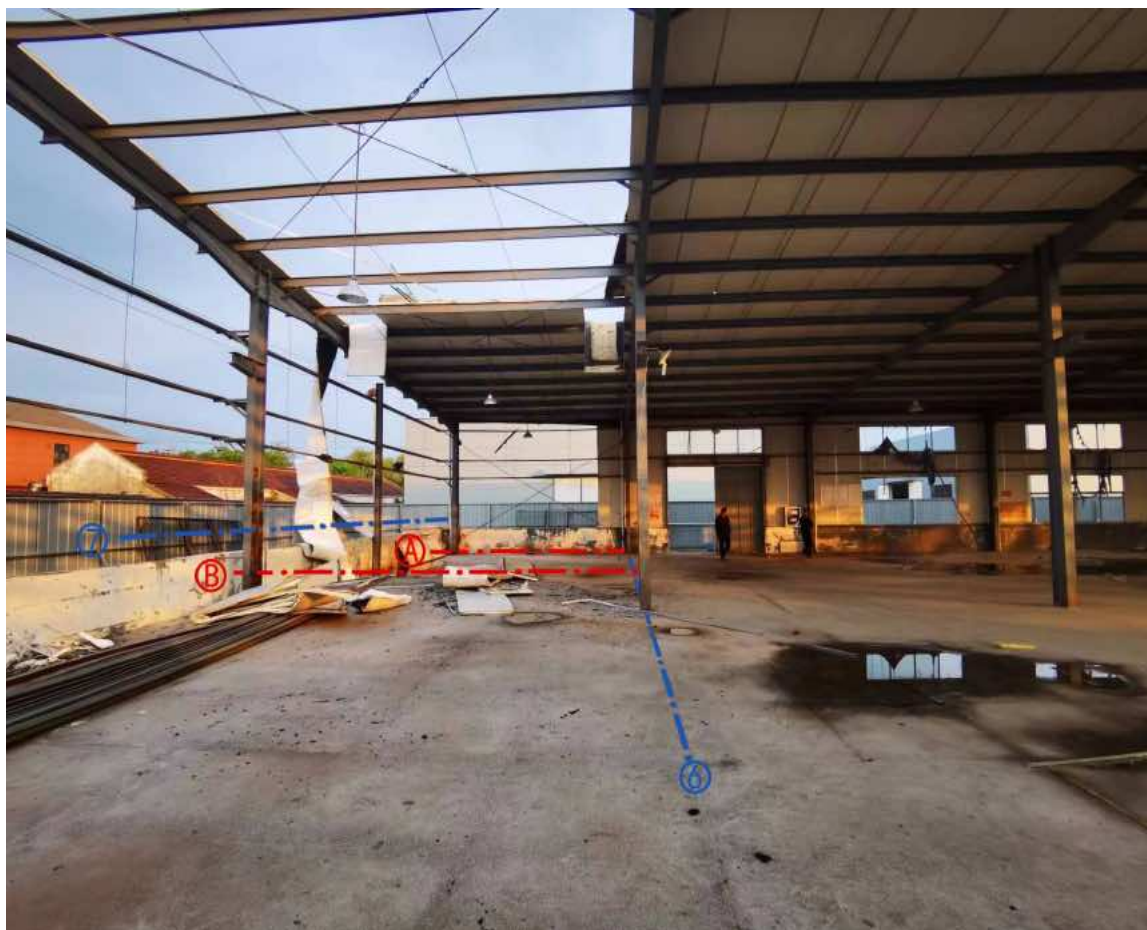
1 幢厂房东西长约 54 米，南北长约 42 米，其北部屋面、墙面夹芯板、玻璃窗户已经拆除，西侧已无脚手架，东南部南墙外墙板上挂有一个挂梯。事故发生于 1 幢厂房 6-7 轴交 A-B 轴间（如图 1），自 7 轴向西起第八块泡沫夹芯板纵向连接处（泡沫夹芯板最北侧末端），从作为其支承构件的 C 型钢屋面檩条上滑落并在此檩条后一道檩条处折断，折断部分长约 1.5 米。该处正下方地面上有血迹，血迹距离东墙 7.2 米，距离南墙 11.2 米，血迹正上方屋面距地面 6.2 米。南北方向固定在屋面 C 型钢檩条上的泡沫夹芯板总长度约为 12 米，宽为 1 米，厚

图 1 由北向南拍摄的事故区域现场照片

**6.2 米高厂房屋面泡沫夹芯板拆除作业（以下简称拆除作业），两人同时踩在同一块泡沫夹芯板上进行拆除作业致使泡沫夹芯板折断而坠落至地面，造成一人死亡，一人重伤，违反了《建筑施工作业劳动防护用品配备及使用标准》（JGJ184）2.0.4“在2米及以上的无可靠安全防护设施的高处、悬崖和陡坡作业时，必须系挂安全带。”和《建筑拆除工程安全技术规范》（JGJ 147-2016）5.1.2“当进行人工拆除作业时，水平构件上严禁人员聚集或集中堆放物料，作业人员应在稳定的结构或脚手架上操作。”的规定。**

责任，配备安全生产管理人员，开展安全教育和培训，提高作业人员安全意识，建立健全全员安全生产责任制，制定并实施安全生产规章制度和操作规程；不得将工程发包给不具备安全生产条件或者相应资质的单位或者个人；对于危险场所动火作业、高处作业、建筑物和构筑物拆除、大型检修等危险作业，要确认作业单位的作业资质、作业人员的上岗资格以及配备符合作业要求的劳动防护用品，要建立并执行有关危险作业管理制度，根据危险风险制定作业方案、安全防范措施和应急处置方案，配备相应的安全设施，采取安全防范措施，确定专人现场统一指挥和监督，加强安全生产管理，杜绝各类事故的发生。
