# 东莞横沥东莞市港田高分子材料有限公司 “8·16”一般火灾事故调查报告

东莞市政府事故调查组

2025年12月

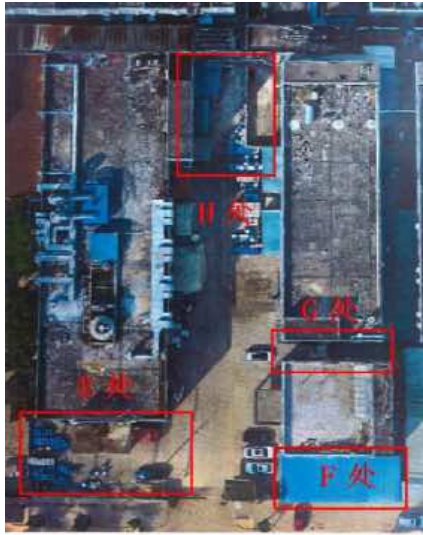
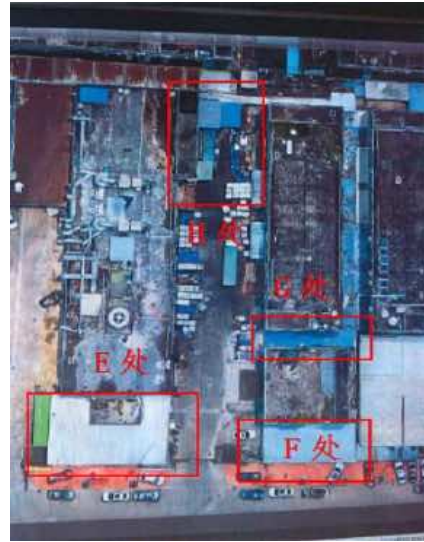
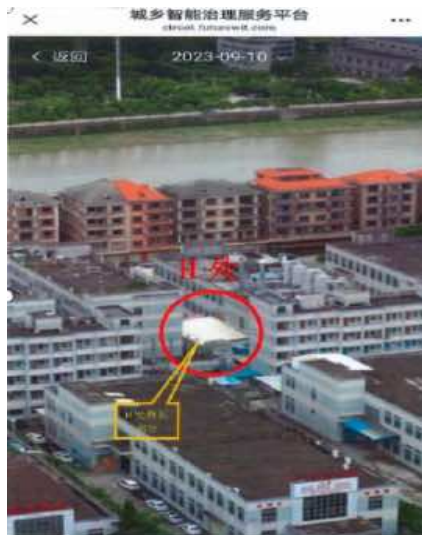
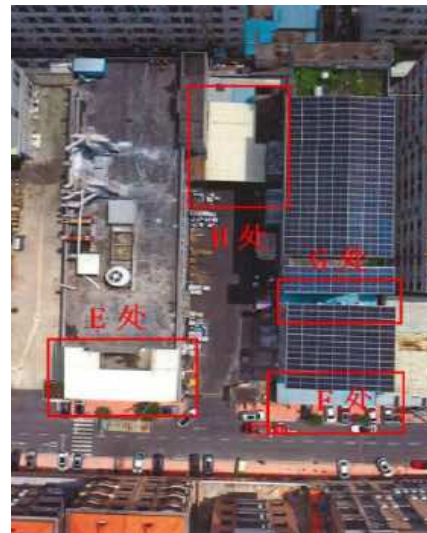
图 3 2018 年存量建筑普查照

图 4 2021 年航拍照

图 5 2023 年 9 月 10 日航拍照

图 6 2025 年 9 月 2 日航拍照

E 处：于 2018 年 6 月至 2021 年 6 月间搭建，面积约 217.56 平方米。

F 处：于 2018 年 6 月之前搭建，面积约 131.76 平方米。

G 处：于 2018 年 6 月至 2021 年 6 月间搭建，面积约 62.45 平方米。

H 处：于 2018 年 6 月之前搭建，于 2023 年 9 月对其铁皮

棚进行更换瓦面，现面积约 288.93 平方米。

对比 2018 年存量建筑普查照片、2021 年航拍照片、2023 年 9 月 10 日二维航拍照片、2025 年 9 月 2 日航拍照片，E、G 处属于新增违法建筑，H 处属于违法建筑的扩建。

经查，2023 年 9 月 21 日，横沥镇城市管理和综合执法分局对港田公司铁皮棚 H 处下达《责令整改拆除通知书》，责令该单位 2023 年 9 月 26 日 17 时前，自行拆除违法建设的建（构）筑物，但至事故发生前仍未跟踪落实整改情况。

4.建议由横沥镇人民政府组织有关部门依法对港田公司违法加建、扩建部分进行处理。

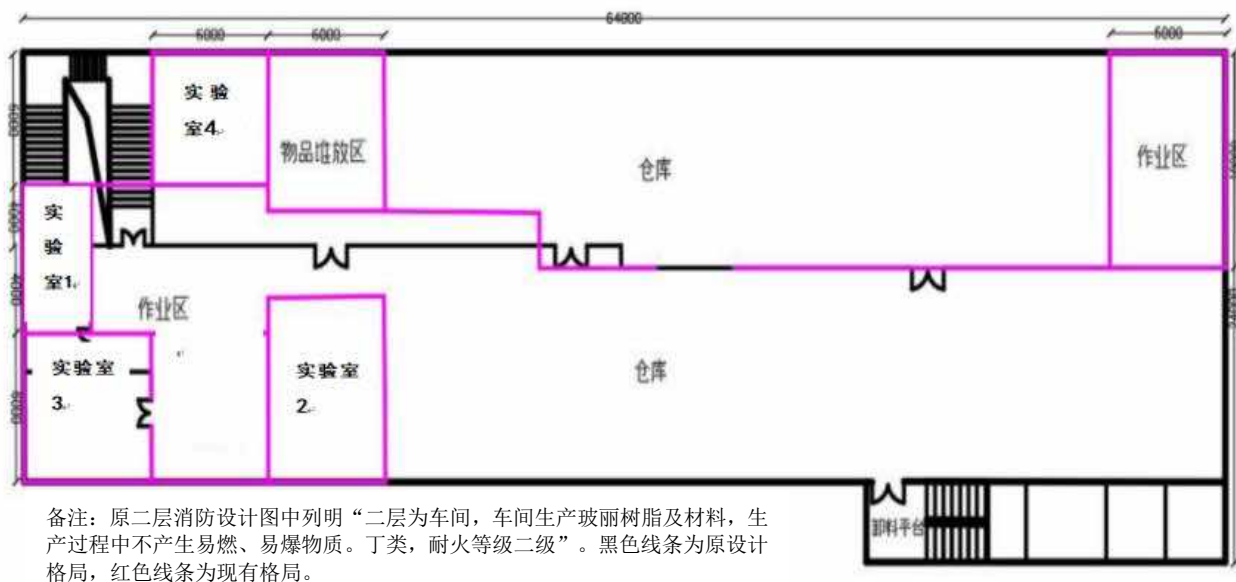
图 7 厂房二层格局对比图

②起火建筑物内部。2018 年、2022 年先后两次在厂房一层的大空间使用简易隔墙横向、纵向分隔成 4 个区域，其中两个区域用作包装作业，另外两个区域用作生产。2023 年，在厂房二层中增加简易隔墙，将其划分为三个区域，一是西南侧区域，主要为实验室和生产作业区，面积约 280 平方米，与中间仓库区相邻，直接连接一部楼梯间；二是中间仓库，面积约 825 平方米，与两边的生产作业区相邻，直接连接一部楼梯间；三是东北角 10m×6m 的矩形区域为生产作业区，与中间仓库区相邻，没有连接楼梯间。

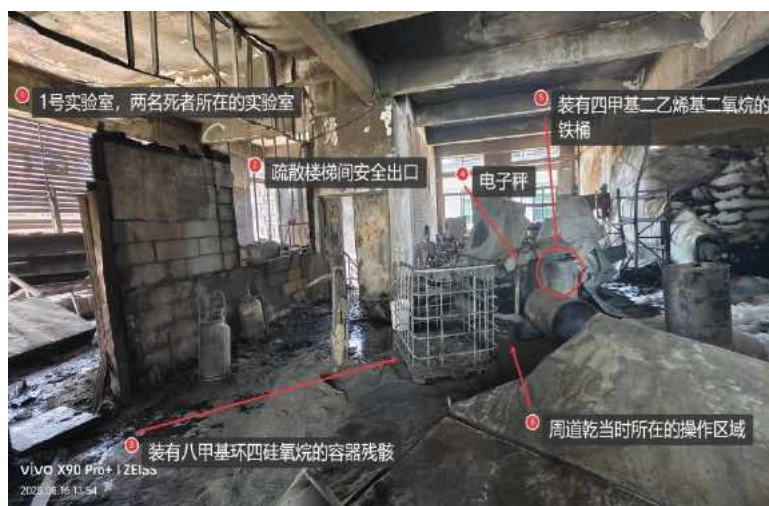
图 10 起火现场

2025年8月16日10时许,周道乾<sup>[7]</sup>在港田公司厂房二楼临近疏散楼梯口的通道处(距1号实验室隔墙约3.5米,4号实验室隔墙约1.5米处)调配含氢硅油,其使用手提式电动抽油泵(以下简称电动抽油泵,非防爆型电气设备)抽取145公斤八甲基环四硅氧烷后,继续抽取四甲基二硅氧烷,抽取到5公斤时,电动抽油泵电机内传出“啪”的声响,火花从电机内部喷出,冒出黑烟,周道乾见状立即把电动抽油泵拔出,此时四甲基二硅氧烷已被引燃并迅速蔓延开来,周道乾及周边员工遂使用干粉灭火器进行扑救。1号实验室员工李昌龙、任少杰察觉火情后,李昌龙打开实验室玻璃门使用推车式干粉灭火器尝试灭火,在大量黑色烟气涌入后,李昌龙放弃扑救和任少杰后退躲在1号实验室东北侧;2号实验室员工黄原志、刘建新、章芳芳察觉火情后协助扑救,未果后逃生;3号实验室员工蒲恒斐、陈俊熙、王浩察觉火情后,通过实验室窗户往外逃生,蒲恒斐在逃生过程中跌落受

经调查认定，起火时间为 2025 年 8 月 16 日 10 时 03 分许；起火点位于东莞市港田高分子材料有限公司二楼的配料区域（二楼通道，距 1 号实验室隔墙约 3.5 米，4 号实验室隔墙约 1.5 米处）；起火原因为生产过程中，操作员使用非防爆电动抽油泵抽取危险化学品四甲基二硅氧烷时，电动抽油泵产生电弧（拉弧现象）引燃可燃蒸汽起火蔓延成灾。

1.在起火部位提取电动抽油泵残骸及电气线路若干，经广东震华痕迹司法鉴定所鉴定，结论为：1.电动抽油泵残骸未发现防爆标签和防爆组件；2.抽油管内部燃烧痕迹明显；3.电机转子转向器碳刷表面划痕明显且烧损严重，工作时易产生电弧（拉弧现象）。
