## 关于福永街道凤凰山综合车场工程项目工地“5·23”起重伤害死亡事故的调查报告

发布时间：2022-06-24 稿件来源：宝安区应急管理局

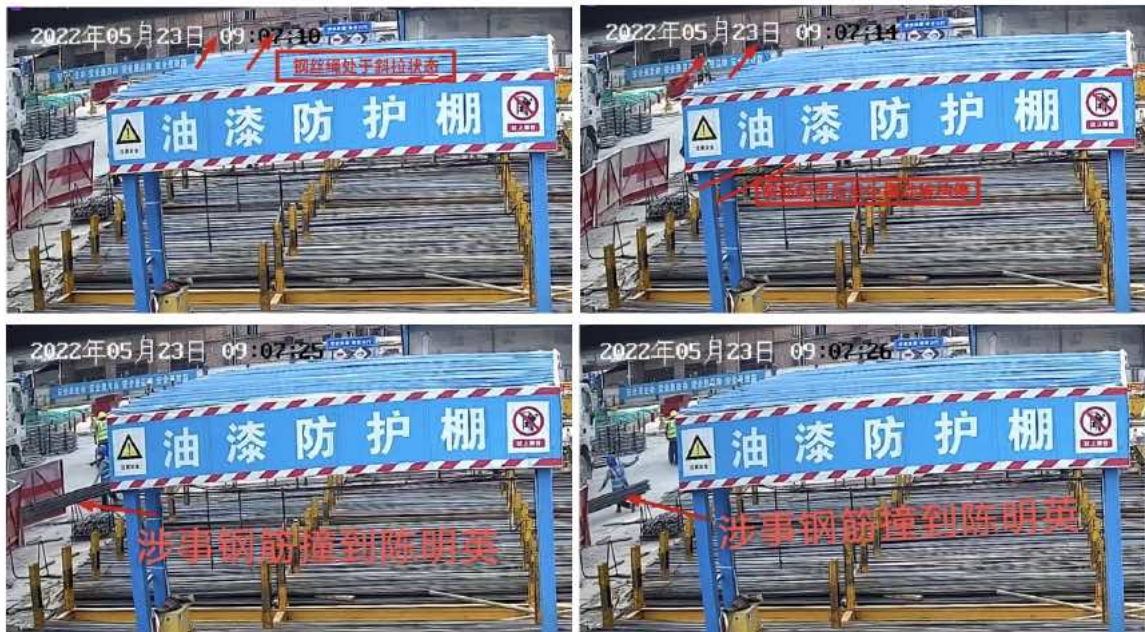
2022年5月23日9时许，福永街道凤凰山综合车场工程项目工地劳务班组工人谢隶明、胡桂红在钢筋加工棚将钢筋切割完成后找来海邻机械公司信号司索指挥员陈明英，让其指挥塔吊将钢筋（共28根，以下简称吊物）吊运至套丝机加工棚。陈明英来到钢筋加工棚后通过对讲机指挥1号塔吊（操作员为王胜超）将吊臂移至钢筋加工棚上方，然后指挥吊臂上的变幅小车开至吊物上方并下放吊钩，当吊钩上的钢丝绳下落长度可绑吊物时陈明英叫停下移吊钩，然后让谢隶明、胡桂红将钢丝绳捆绑在吊物的左右两侧，捆绑吊物时谢隶明、胡桂红告知陈明英吊臂上的变幅小车未移到位，吊臂上的主吊绳与吊物之间为斜拉状态，但陈明英没有理会随后指挥塔吊起钩，吊物被斜吊吊离铁架后快速摆向陈明英站立位置，随即碰到其边上障碍物并被挡停，接着陈明英继续指挥起吊，吊物升高地面约30-40厘米后因主吊绳还处于斜拉状态，吊物随即又向前摆动，此次摆动先撞到前方的护栏挡板，接着转动撞到陈明英腿部位置并将其往前推（详见图1），导致其撞到停靠在路边的搅拌车后倒地昏迷。

图1 监控拍摄的事发经过（事发时吊绳处于斜拉状态）

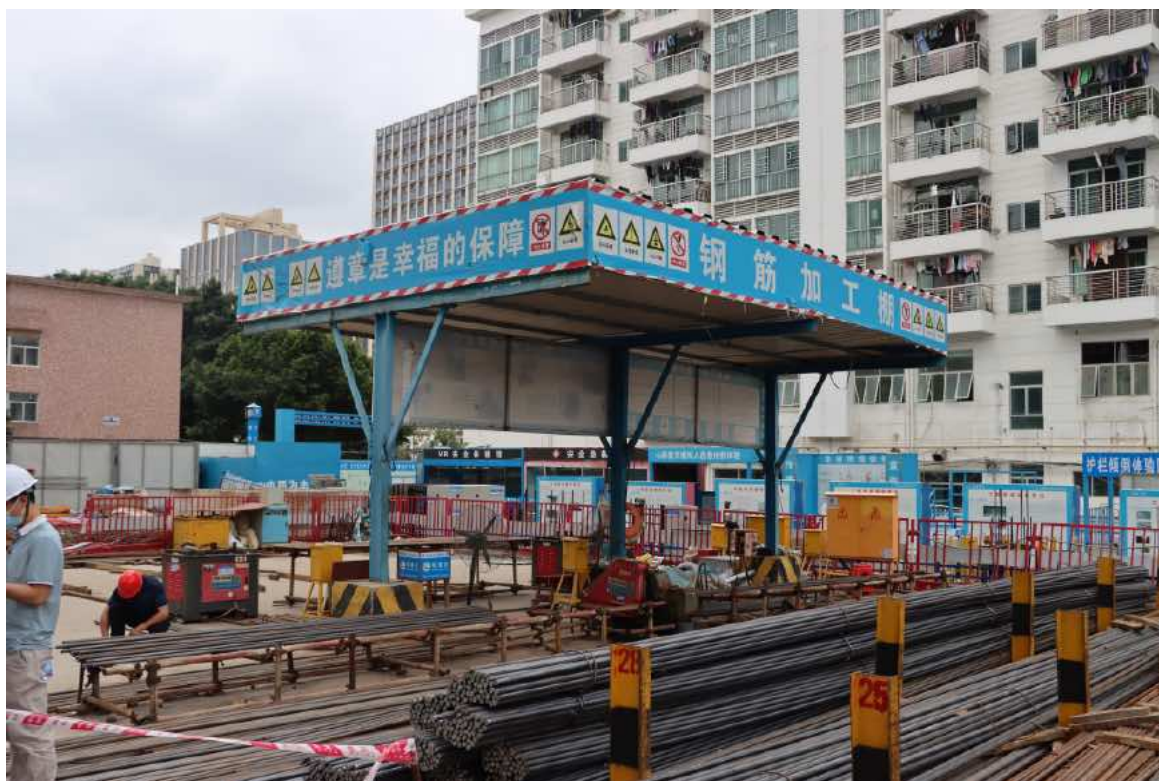
2. 事发时陈明英正在指挥1号塔吊将一捆钢筋（每根长度约4米，直径约0.04米；共约28根，合计重约1吨）从地面钢筋加工棚（详见图2）吊运至地面套丝机加工棚。

图2 事发现场：钢筋加工棚

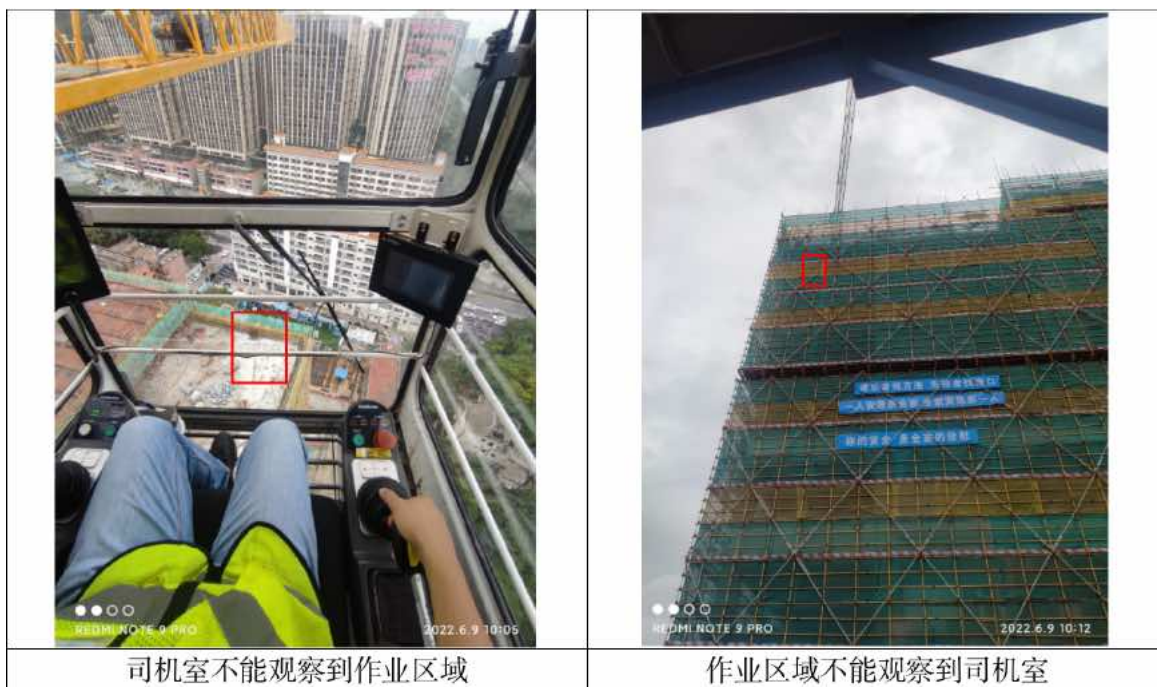
3. 事发位置为涉事1号塔吊驾驶室视线盲区（详见图3），塔吊司机王胜超无法观察到下方（钢筋加工棚）情况，须根据信号指挥员陈明英的指令才能操作塔吊进行吊运作业。

图3 塔吊司机视线（司机无法观察到下方钢筋加工棚情况）

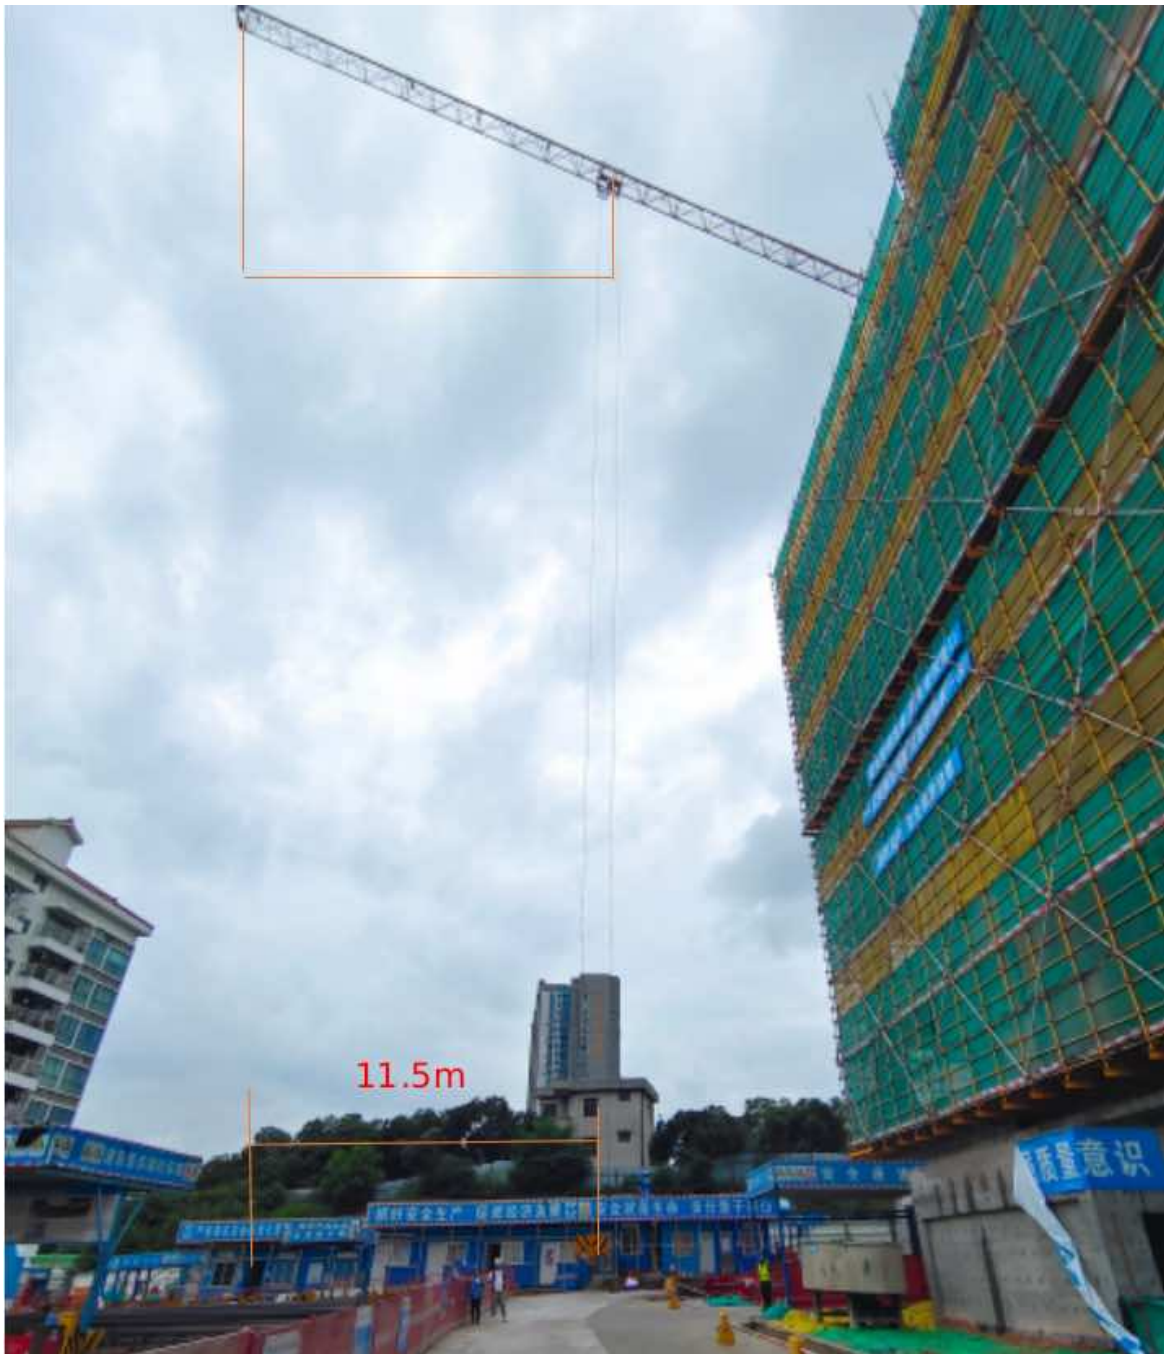
（1）事故发生时，塔吊工作幅度约43.5m（变幅小车与塔吊驾驶室的距离）与现场吊点距离约55m（涉事吊物与塔吊驾驶室的距离）相差约11.5m（详见图4），现场作业时塔吊工作幅度未与吊点重合，吊点选取不正确，吊钩位置与吊点位置不一致，存在斜拉斜挂的行为。

图4 事发时塔吊工作幅度未与吊点重合（相差约11.5m）
