# 东莞洪梅御棋坊工艺品有限公司“8·2” 一般起重伤害事故调查报告

2024 年 4 月

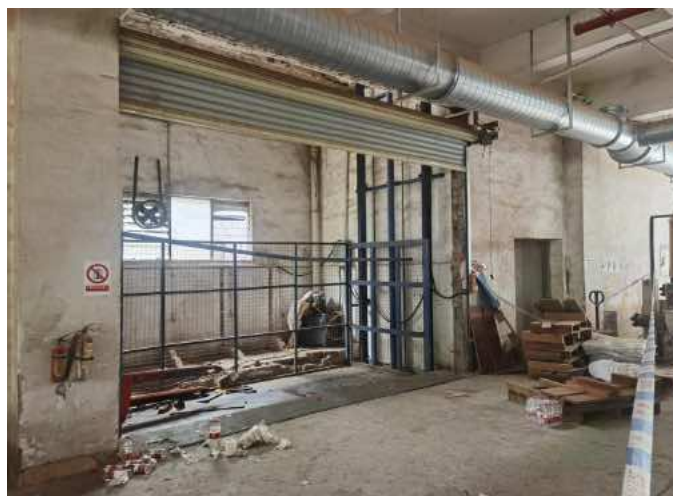
事故发生于御棋坊公司的升降平台处，卢生光随升降平台工作台从四楼坠落至一楼（见图 1），坠落高度约 13.55m。

图 1 卢生光坠落现场

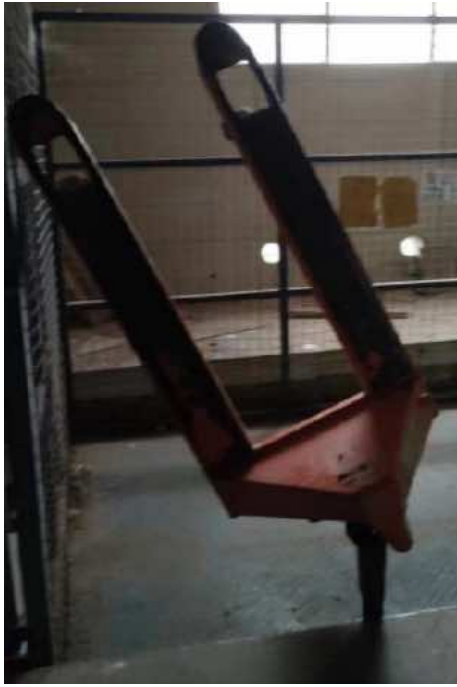
事故当天 17 时 20 分许，搬运车手柄卡住升降平台工作台发生故障（见图 2）。从当时的照片可见，搬运车手柄上部手抓部位的双耳环卡在四楼横梁与工作台之间，将整辆搬运车倒竖起来，工作台在比楼面低约 0.3m 处被卡停。卢生光是在四楼处理搬运车卡住工作台故障时，随工作台一同坠落至一楼，现场还留有当时使用的工具（见图 3）。

图 2 搬运车手柄卡住工作台故障

运车手柄偏出了工作台出口一边的边缘，上升时碰到四楼横梁，横梁阻挡手柄上升，随着工作台上升，手柄被压得越来越低，直至将手柄反转并将搬运车底座竖起（见图 2），并在工作台比楼面低约 0.3m 处将工作台卡停。涉事搬运车在卡住工作台后被拆除的情况见图 11。涉事搬运车碰撞四楼横梁留下的痕迹见图 12。

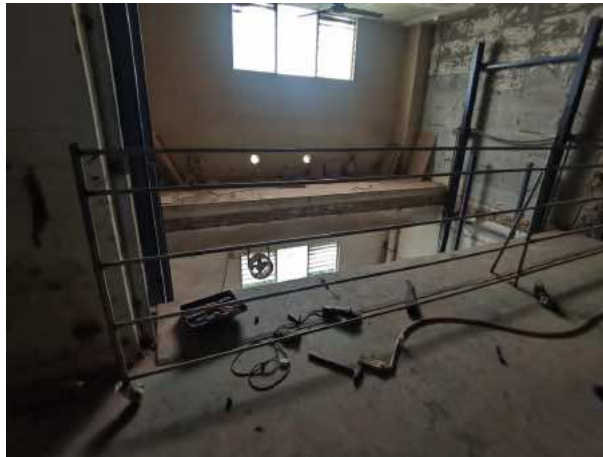
图 3 事发时四楼的情况

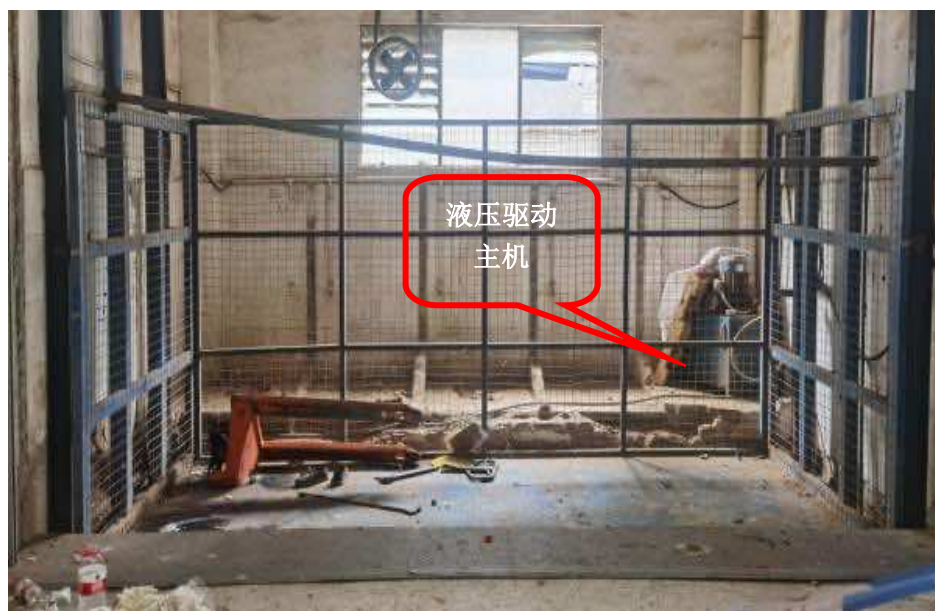
涉事升降平台（见图 4）是由东莞漩渦家居有限公司负责人温秉和于 2019 年 11 月左右找人购买并安装，未能提供购买记录、安全操作规程、验收报告等资料，后厂房转租给御棋坊公司，涉事升降平台随厂房一并提供给御棋坊公司使用，双方未就涉事升降平台日常维保事宜进行约定。井道由

图 4 涉事升降平台

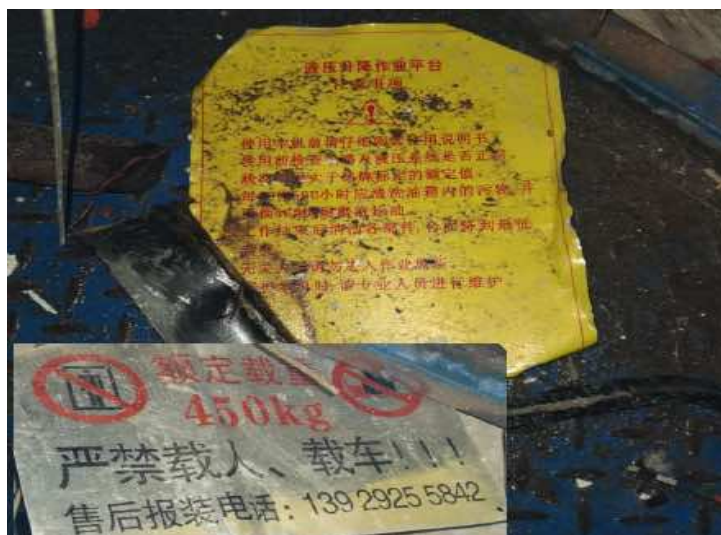
经现场勘查，涉事升降平台的工作台为长方体，长约 4.50m、宽约 2.0m、高约 2.25m；工作台比一楼楼面低约 0.34m，底部的缓冲装置被破坏，没有移位现象；三个侧面均用护栏与铁网格围蔽，正面为开放式，未设置围栏门；工作台中留有“液压升降作业平台注意事项”标识和“额定载重 450kg、严禁载人、载车”警示标志（见图 5）。液压驱动主机安放在靠外墙的一角（见图 6），型号：YE2-132M-4；额定电压：380V；额定功率：7.5KW。经事故调查组发函至东莞市市场监督管理局洪梅分局核实，此升降平台不属于特种设备。

图 5 工作台留有的注意事项标识及警示标志

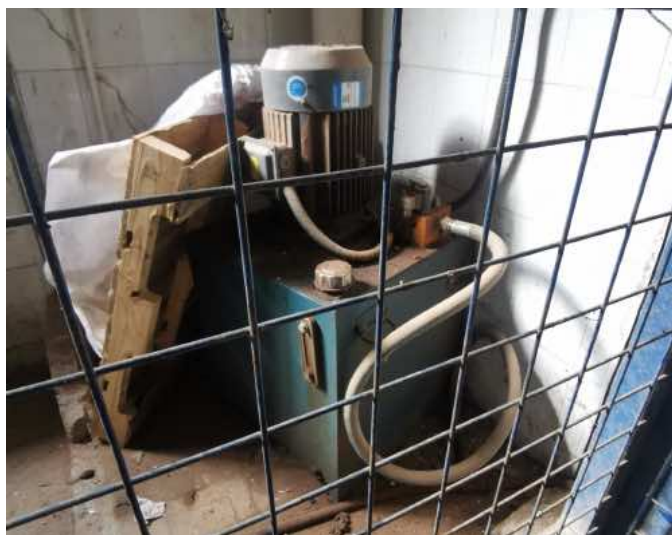
图 6 液压驱动主机安放在靠外墙的一角

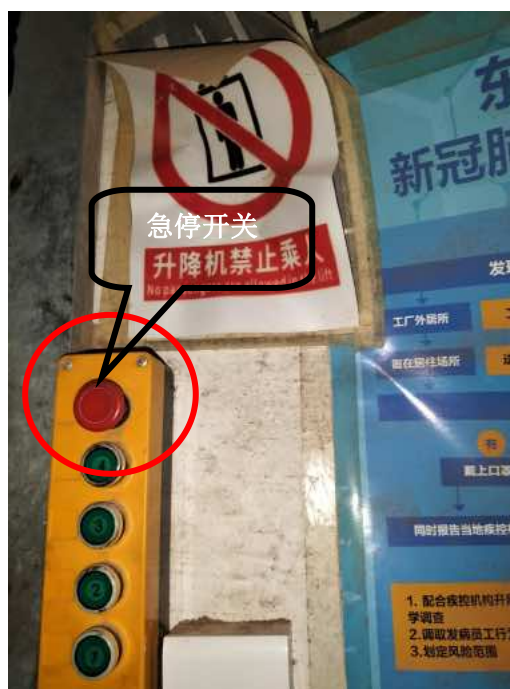
一楼升降平台右侧中部有一个黄色、长方形的楼层控制器（每个楼层均有），由五个按键组成，四个楼层按键为绿色，最上一个红色的是“急停开关”。“急停开关”是为了保障装卸货安全，在任一个楼层按下“急停开关”，其他楼层的按键均不能使用。楼层控制器旁张贴有严禁载人标志(见图 7)。每一楼层升降平台井道口都装有电动卷闸门，卷闸门前还有一道推拉式三角防护栏，作为卷闸门打开后的防护装置。

图 7 每个楼层张贴的严禁载人警示标志

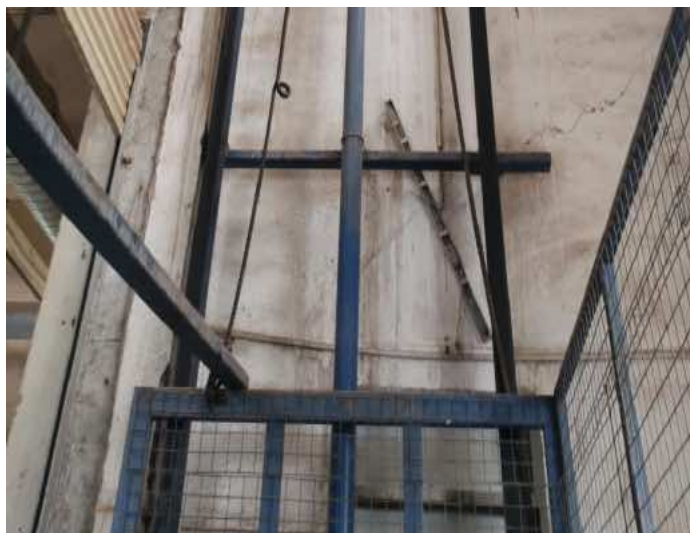
涉事升降平台是一种导轨链条式升降作业平台，采用旁置油缸，在起升时由电机带动齿轮泵转动抽油进入油缸，油缸在液压油的压力作用下驱动油缸活塞杆向上运动，带动链条向上升高；链条固定在升降平台工作台上，带动工作台上升。下降时，在工作台自重作用下，通过电磁阀将油缸液压油回流到油箱内，驱动油缸活塞杆向下运动，带动链条下行，链条带着工作台平稳下降。经现场勘查，涉事升降平台两条竖向的油缸活塞杆及与之相连的横杆已收缩到原位，没有受损痕迹；与横杆相连的左侧两条链条断裂（即升降平台被卡住一侧），靠外的一条链条断裂成几段（见图 8、图 9）；右侧的两条悬挂链条没有断裂现象。

图 8 左侧两条悬挂链条断裂情况

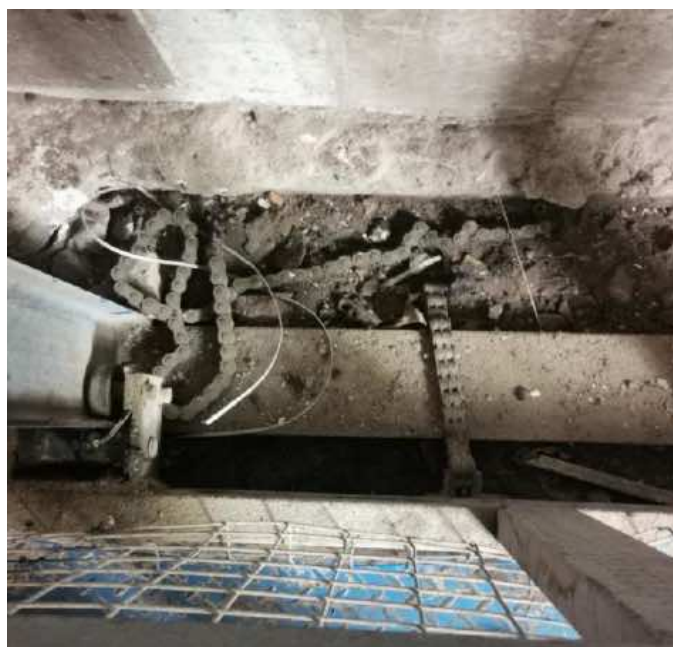
图 9 断裂的链条跌落在地面

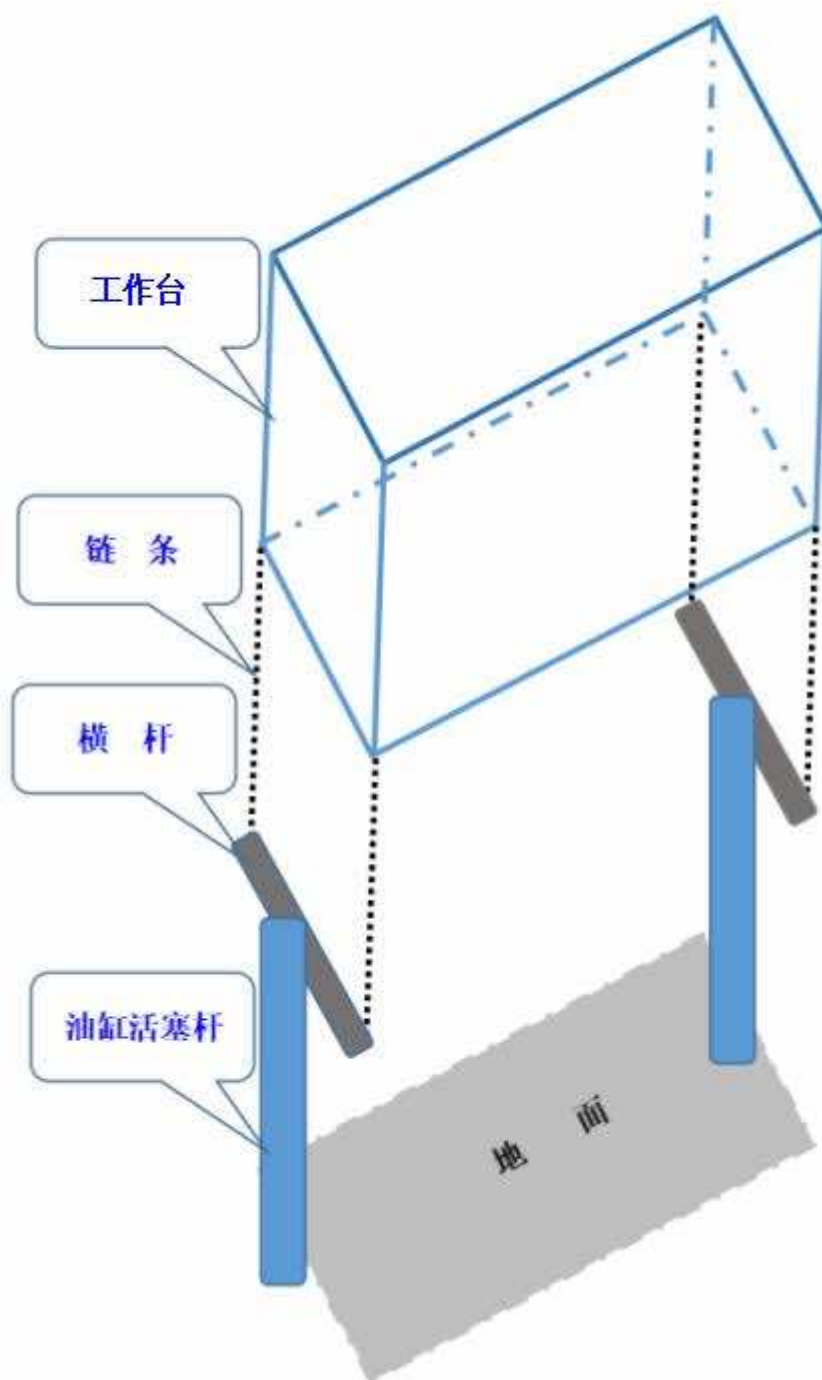
经专家组认定，涉事升降平台工作台刚被搬运车手柄卡住时，产生的横向阻力施加给导轨，减慢工作台上升速度，但也迫使液压系统压力升高，进一步推动工作台上升；当压力升到规定的数值时，为了保护液压系统安全，溢流阀会自行打开卸压，一部分液压油通过溢流阀流回油箱，使升降平台保持一定的压力来维持上升的动力，与横向施加给导轨的

阻力之间处于平衡，工作台不能上升也不可能下降，如果卡住导轨的压力消失，此时工作台还会完成原来的上升指令。当卢生光将卡住工作台搬运车手柄打松动，施加给升降平台导轨的压力消失，此时工作台应按原来的指令上行，但现状是工作台快速坠落，说明控制升降平台的动力已经消失，液压系统不起作用，同时“急停开关”也没有人按下，以控制其他楼层的按键不能动作。此时，应该是有人按了下降的按键，给了升降平台液压系统下降的指令，将油缸液压油回流到油箱内，驱动油缸活塞杆及与其相连的横杆、链条向下运动到指定楼层。事后可以看到两条竖向的油缸活塞杆及与之相连的横杆收缩到原位，期间有人在一楼按下按钮，将升降平台降至一楼。在升降平台油缸活塞杆及与其相连的横杆、链条向下运动时，因工作台被卡，导轨受压，工作台维持在高处无法下降，此时工作台处于无动力支撑的悬空状态（示意图见图 10）。据徐永胜的笔录反映，在处理搬运车卡住工作台故障时，他按过三楼的按钮，卢生光随后也按过按钮，其间听到液压运行的声音，与上面的分析一致。所以，当卢生光将卡住工作台搬运车手柄打松动时，横向施加给导轨的压力消失，工作台快速向下坠落，导向轮与导轨发生摩擦，发出刺耳的响声，并最终坠落至一楼。

图 10 坠落事故发生前工作台处于无动力支撑的悬空状态示意图

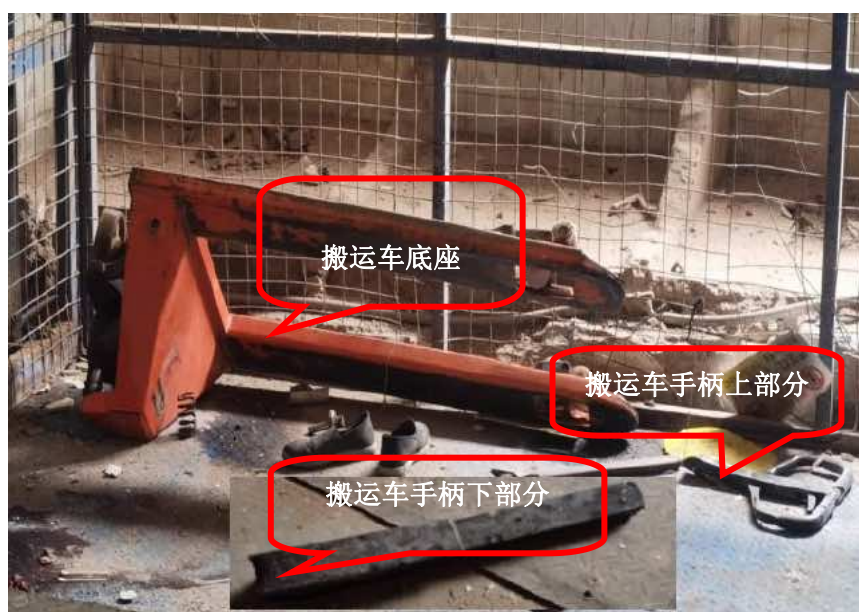
图 11 涉事搬运车在卡住工作台后被拆除的情况

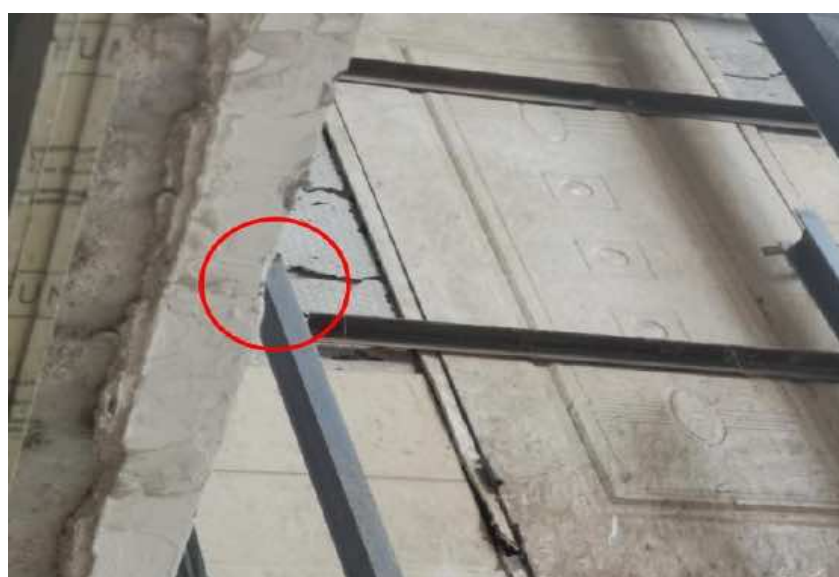
图 12 涉事搬运车碰撞四楼横梁留下的痕迹
