# **华安经济开发区新长诚（漳州）重工有限公司 “10·16”一般物体打击事故调查报告**

**华安县政府事故调查组**

**2023 年 12 月 12 日**

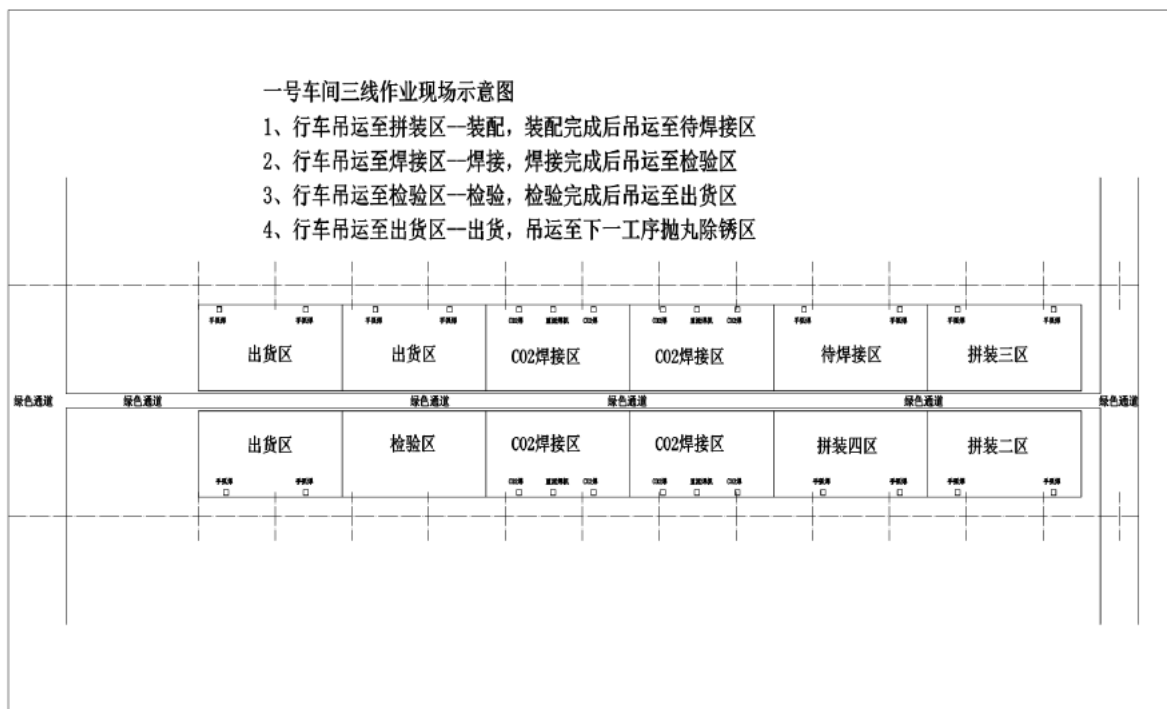
图 1：一车间三线作业区示意图

2. 事故车间情况：事发点位于新长诚公司一车间三线作业区，共设拼装区、焊接区、检验区、出货区四个作业区（见图1），死者负责操作行车吊运、转运、翻转钢构件。高大钢构件放置在转运（作业）平台时，为防止钢构件倾倒，通过支撑杆（见图2）进行固定。

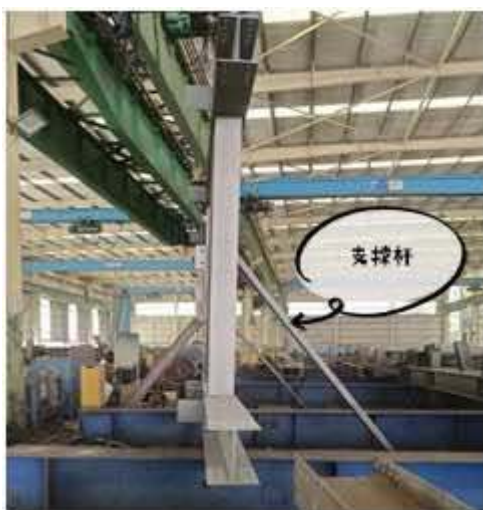
图 2：钢构件支撑杆

死者郑阿明安全意识淡薄，在吊运钢构件作业时未正确佩戴安全帽，未对钢构件设置固定支撑杆，在后续作业时造成钢构件倾倒，挤压自己头部。

新长诚公司要严格履行《中华人民共和国安全生产法》规定的安全生产职责，严格落实安全生产主体责任，因人、因岗开展针对性、差异化安全生产教育培训，提高员工安全意识和安全技能。要加强对员工的作业安全管理，监督、教育员工按照使用规则佩戴、使用劳动防护用品，加强作业现场隐患排查，及时消除事故隐患。

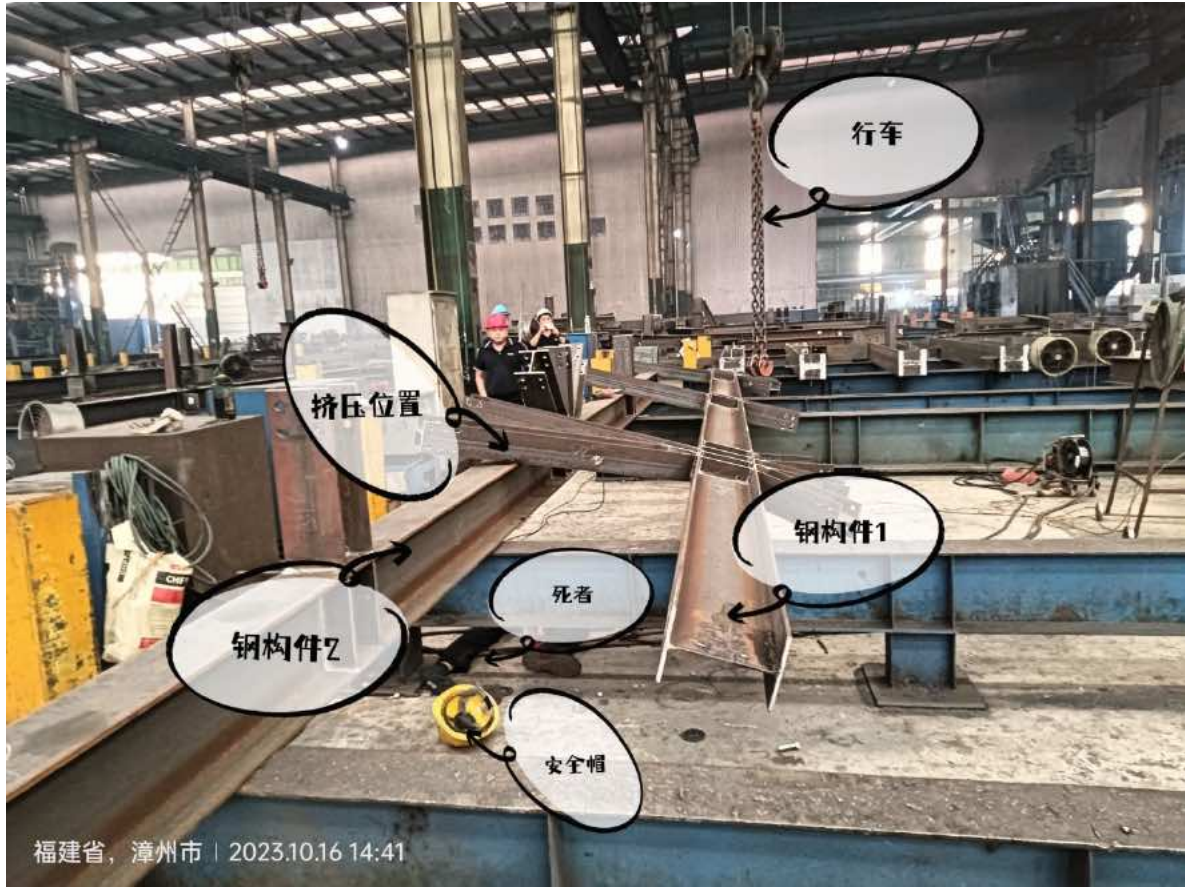
图 3：事故现场

2023年10月16日14时30分许，死者站在检验区转运平台内，操作行车将钢构件吊运至转运平台，钢构件放置在转运平台后未先用支撑杆固定即让行车脱钩，在后续作业过程中，钢构件向死者方向倾倒，将死者头部挤压在另一钢构件之间。死者佩戴的安全帽外观无挤压损害情况，下颌带在帽箍内，判断死者佩戴安全帽时没有正确系好下颌带，事故发生时死者的应激反应动作导致佩戴的安全帽掉落在现场，故未造成安全帽外观损坏，最终死者头部遭受物体打击导致其死亡。

事故现场（见图3）有钢构件2件<sup>[2]</sup>，钢构件1为死者吊运

<sup>[2][2]</sup>根据提交的钢构件设计图，钢构件1大小为：长13500mm，宽500mm，高2100mm，重1298.52KG；钢构件2大小为：长10995mm，宽500mm，高800mm，重819.09KG。

的构件；行车 1 台<sup>[3]</sup>；安全帽一顶，外观无破损，下颌带在帽箍内；现场未发现用于支撑固定钢构的支撑杆。
