## 湖南省五鼎泵业制造有限公司“5·08”灼烫事故调查报告

编稿时间: 2022-06-30 11:28 来源: 岳阳市安委办

2022年5月8日2时06分,汨罗市古培镇湖南省五鼎泵业制造有限公司在铸造车间使用3吨中频感应炉从事铁水熔融作业时,因中频感应炉漏炉,造成1死1伤,直接经济损失238万元。

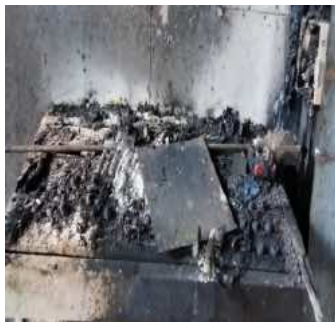
事故中频炉控制台照片

事故炉整体结构未发生大的变化，在炉台上控制台烧毁，现场电源开关及线路烧毁。东侧墙壁有明显过火痕迹，炉前模具、行车吊控制器有烧焦现场。

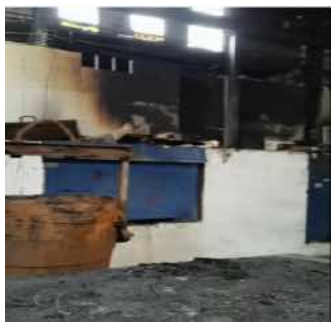
新材料公司（炉衬耐火材料供应商）技术人员指导下捣筑。五鼎泵业公司熔炼炉区域共3台中频炉，呈南北方向分布，炉口方向为西面，炉背方向为东面。从北往南依次为1吨、3吨和4吨中频炉。事故炉为位于炉台中间位置的3吨中频炉。事故现场中频炉炉体安装区域受事故影响较大，3吨中频炉西北侧模具房仓库过火面积较大，房顶全部被烧毁。3吨中频炉东侧变压器室，配电室及东南侧冷却水箱、泵及其管道等未受损坏。炉台上中频炉控制台、电源开关控制器等均已被烧毁。

熔铸车间事故现场照片

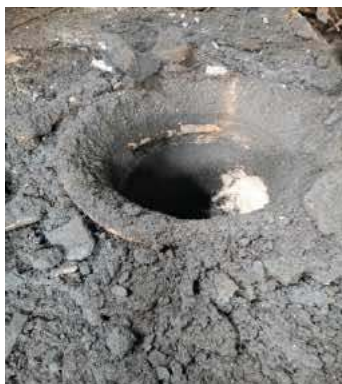
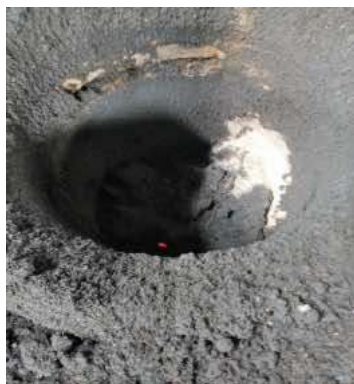
现场勘察炉衬受损严重，多处脱落，线圈裸露。

炉口内部炉衬照片一

事炉口内部炉衬照片二

2、作业时，3吨中频炉炉衬存在局部缺陷或受损，导致高温钢液穿透炉衬与冷却水相遇发生钢液喷溅。
