# 辽宁抚顺泰和煤炭开发有限公司 “12·8”一般顶板事故调查报告

事故调查组

2024 年 1 月 3 日

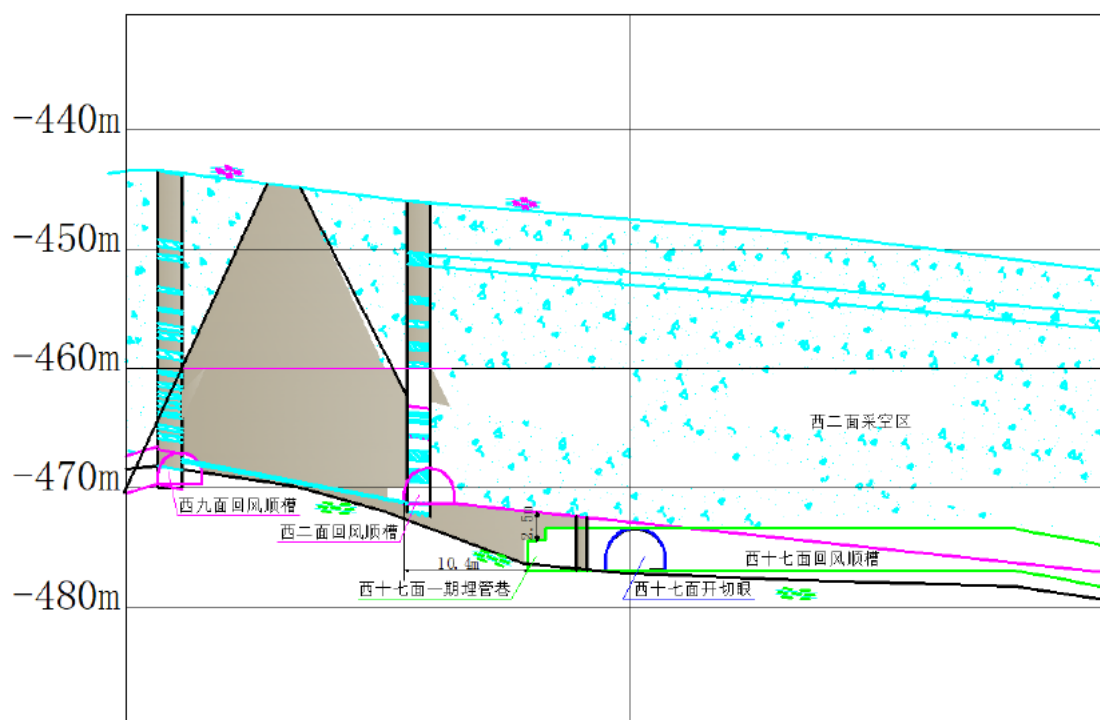
图 1 西十七面一期埋管巷剖面图

矿井现有-440m 一个生产水平，共布置两个采区，即东部采区和西部采区。现有 1 个安装工作面即西部采区第十七采煤工作面（以下简称西十七面），1 个掘进工作面即西十七面一期埋管巷掘进工作面。事故地点为西十七面一期埋管巷掘进工作面，该工作面于 2023 年 12 月 7 日白班拉门，东临西十七面回风顺槽，西部为西十七面运输顺槽，北部为西十七面开切眼，南部为西二面采空区，工作面拉门处为原生煤体，拉门后逐渐进入西二面采空区。

1.西十七面一期埋管巷掘进工作面位于西十七面回风顺槽与开切眼、安装绞车硐室巷道交叉口 8m 范围内，前方 10.4m 处为遗留三角煤柱，处于应力集中区域，顶板压力较大。

2.西十七面一期埋管巷掘进工作面上方 2.5m 为西二面采空区，受西二面采空区应力重新分布影响，该工作面顶板煤层破碎。

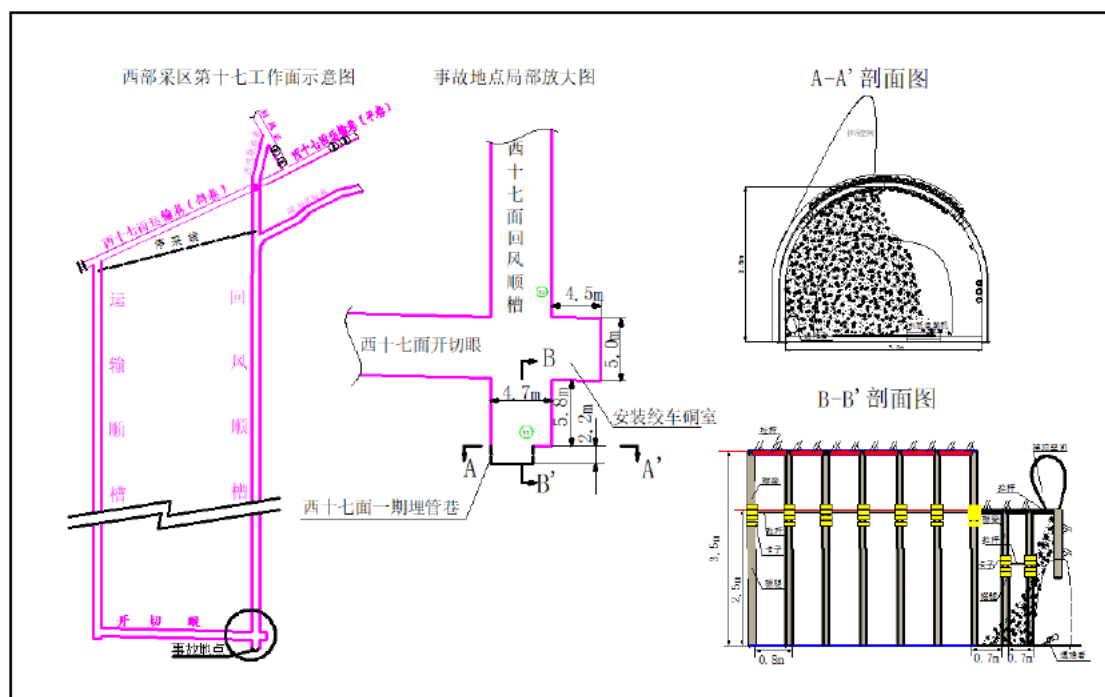
图 2 事故现场示意图

西十七面一期埋管巷掘进工作面从西十七面回风顺槽直头拉门，下帮与原巷道对齐，上帮缩进 2m。该工作面已掘进 2.2m（已完工 1.4m、2 架棚，正在施工 0.8m），巷道断面为半圆拱形，巷道高 2.5m、宽 3m，采用 36U 拱形金属棚支护。第 1 架棚与第 2 架棚间距 0.7m，两侧棚腿与棚梁搭接处各安设 4 组卡子，搭接长度 0.5m，两侧棚腿之间及棚梁之间各安设 1 组拉杆。工作面迎头后方 2.5m 下帮侧安设 1 台 SGB-420/390 型刮板输送机。

西十七面一期埋管巷掘进工作面空顶距离 0.8m，第 3 架棚梁使用 8#铁线固定在临时支护上，两端均未安装棚腿。工作面迎头中下部留有护壁煤柱，煤柱高 1.7m、宽 1.45m；由底板起有 3 块木板上下排列，由 3 根单体液压支柱支撑封堵冒落碎煤，工作面冒落点及临时支护不可见。第 1 架棚外侧底板上堆有冒落的松散煤体，呈破碎状、无大块。

事故直接原因是：西十七面一期埋管巷掘进工作面位于应力集中区、顶板破碎，作业人员未进行安全确认，在临时支护失效情况下挖棚腿窝，腰线上部煤体突然片落，并连通顶部的破碎煤层及采空区，冒落的碎煤将作业人员压埋致死。

3.西十七面一期埋管巷掘进工作面上帮侧护顶临时支护受煤层松动影响，未接实顶帮和煤壁。

（一）加强安全风险辨识评估与管控能力。泰和煤矿要高度重视安全风险分析研判工作，切实把安全风险辨识评估作为遏制事故发生的重要抓手，举一反三加强顶板安全风险辨识评估工作，要根据开采地质条件重新评估西十七面一期埋管巷掘进顶板安全风险等级并采取相应管控措施，严防同类事故重复发生。

结合现场实际情况，重新修订、审批并组织学习贯彻《西十七面一期埋管巷掘进作业规程》，确保规程措施切合实际、可操作性强。各级安全生产管理人员要加大对规程措施落实情况的现场监督、检查力度，发现问题要及时进行修改补充，确保规程措施在现场落实兑现。

（三）加强作业现场监督检查与安全管理。泰和煤矿要加强作业现场安全管控力度，健全完善并严格落实风险辨识、隐患排查、安全确认工作机制，高风险作业要安排专人进行安全监护。各级安全生产管理人员要加大“三违”查处力度，采取有效措施督促作业人员严格按照规程措施施工作业，及时发现消除事故隐患，确保顶板安全管控措施落实到位。
