# 洛宁河南发恩德矿业有限公司

## “5·31”一般冒顶片帮事故调查报告

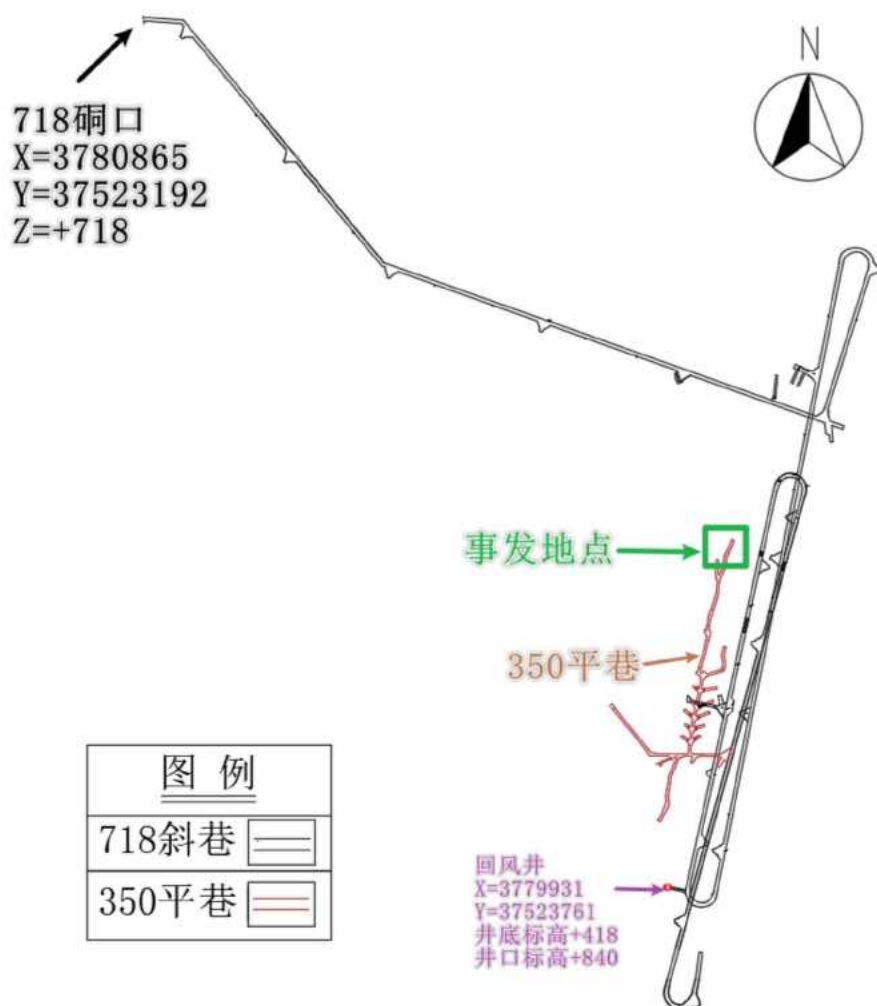
图 2 PD718 井巷工程示意图

350平巷北段，坑道顶部出现有明显的断裂构造蚀变带，事故发生在350平巷北端部掌子面约3米处。350平巷北端部掌子面现场情况：掌子面及其附近，坑道顶板节理、裂隙较为发育，出现不同程度顶板落石现象。

PD718井巷工程350平巷北段（事发地），坑道顶部出现有明显的断裂构造蚀变带，掌子面及其附近，坑道顶板节理、裂隙较为发育，导致坑道顶板易出现松石掉落。作业人员在排险不彻底的情况下进入危险区域从事作业，矿硐顶部岩石突然脱落砸中作业人员，是造成该起事故的直接原因。

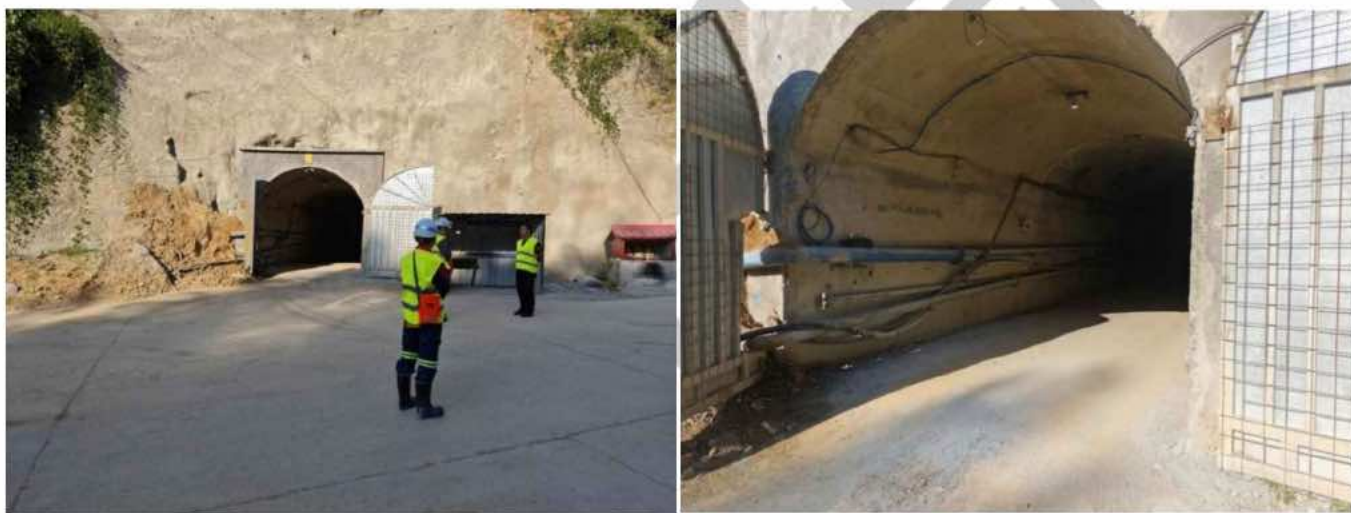
图3 7月14日勘查PD718井口情况

PD718 井口位于张沟沟底路边，附近未见有变电站、空压机组、机修房、生活区等生产生活设施，仅见有一座小型可移动式值班房。进入井下的压风管、电缆等管线均在入井前采用地埋方式，不易发现。井口进行了锁口处理，上方山坡进行了加固，井口设有一道铁门。

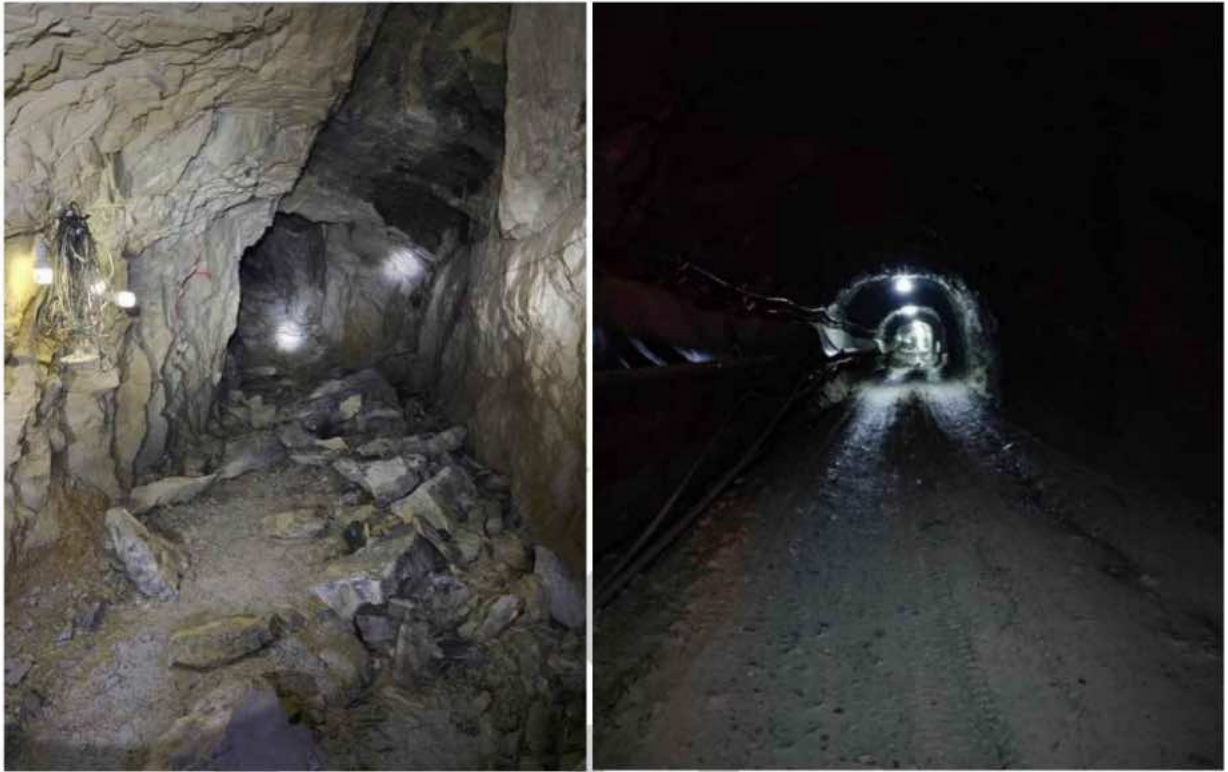
图4 7月14日勘查PD718井内斜坡道情况

PD718 井巷工程主要为斜坡道工程。斜坡道总体坡度-12%，井口标高约+718m、井底标高约+315m，长度大于 3000m，坑道断面规格：宽×高=3.9×3.5m。

井下架设有压风、供水、排水等管道和供电、通讯、照明等线路，未设置人员定位系统、监测监控系统。
