**坡头南调麻贯路碧海园南调财政所宿舍  
雨污分流管网工程建设项目工地  
“11·22”  
一般坍塌事故调查报告**

**编制单位：坡头区人民政府事故调查组**

**编制日期：2024 年 1 月 22 日**

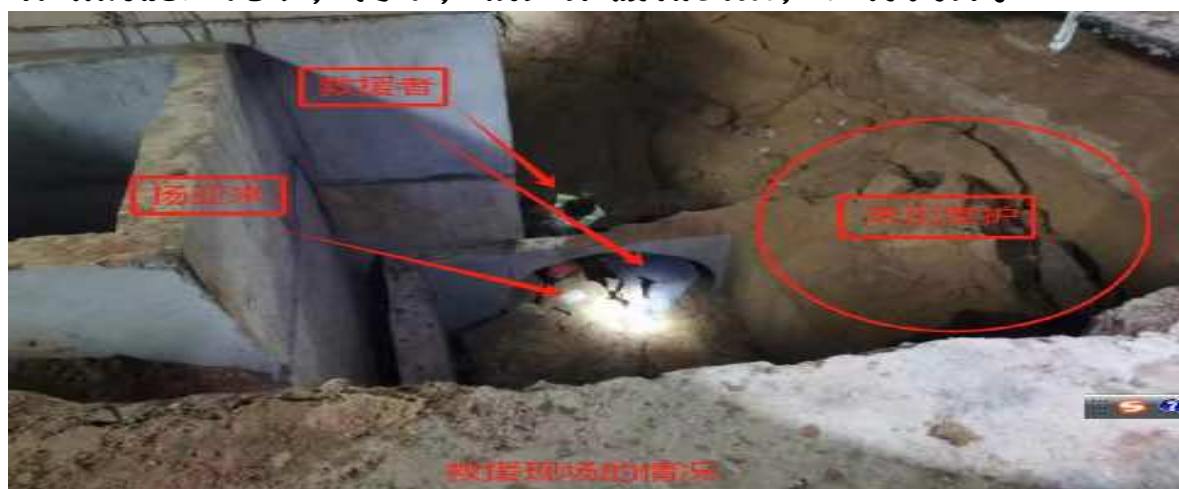
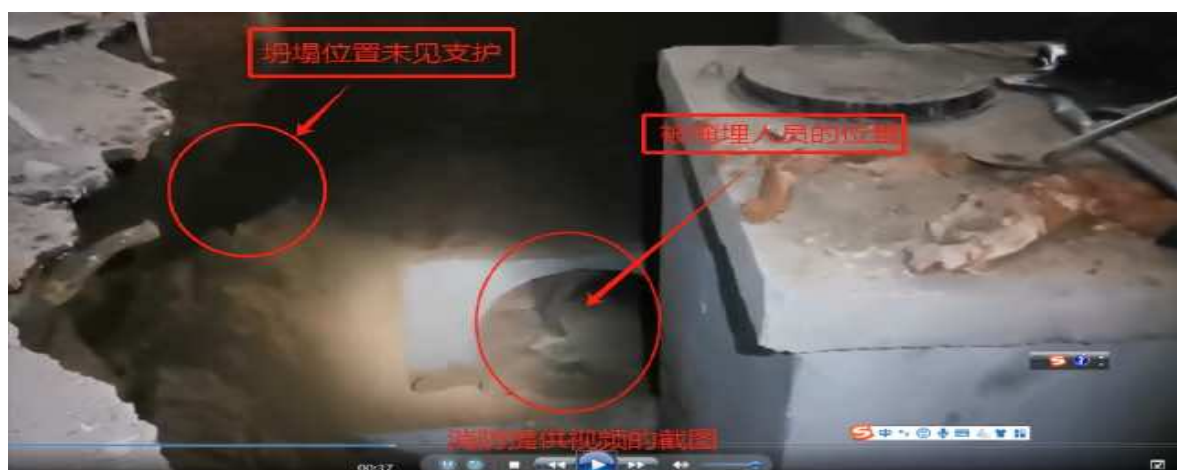
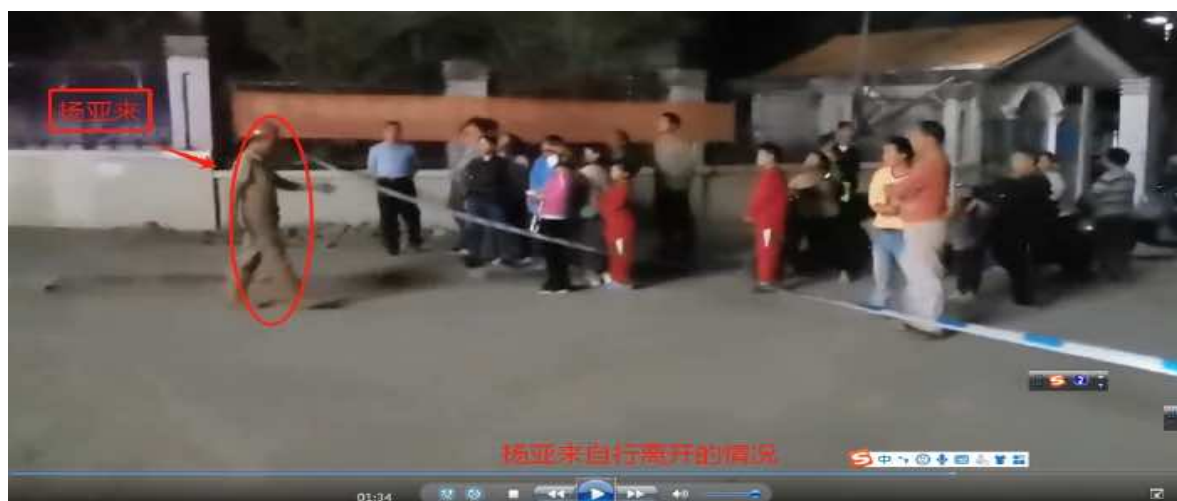
事故现场位于坡头区南调街道麻贯路碧海园（南油第五生活区）及坡头区南调财政所宿舍附近雨污分流管网工程建设项目 8#检查井，事发 8#检查井基坑在马路的中间位置，**基坑坍塌的部位未见钢板桩支护或槽钢支护等安全措施，被掩埋人员位于水管涵洞里面，头顶有涵洞遮挡，陈耀脖子以下及杨亚来膝盖基本被坍塌的泥土掩埋，其中，杨亚来被救出后，自行离开。**

事故的直接原因是:未设置钢板桩支护,导致基坑壁坍塌造成作业人员一人死亡。

**8#检查井**基坑深度约 **4.5 米**，基坑壁坍塌处泥土松软，未见设置钢板桩支护，在这种情况下，基坑壁很容易坍塌，会掩埋基坑内的作业人员。按图纸要求，必须设置钢板桩支护，否则违规。**未设置钢板桩支护**是事故的直接原因。<sup>[2]</sup>

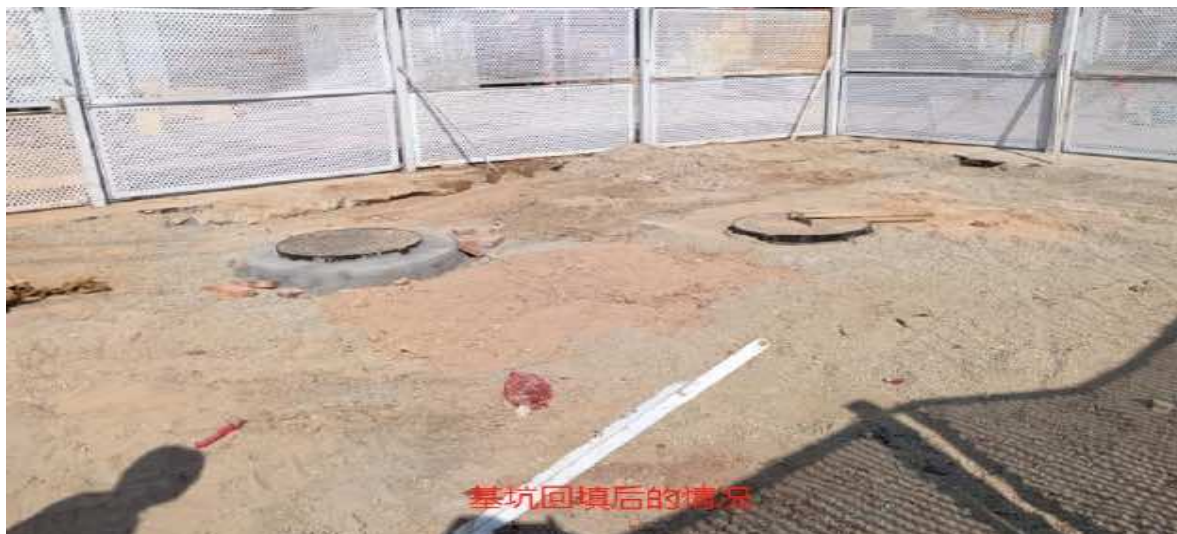
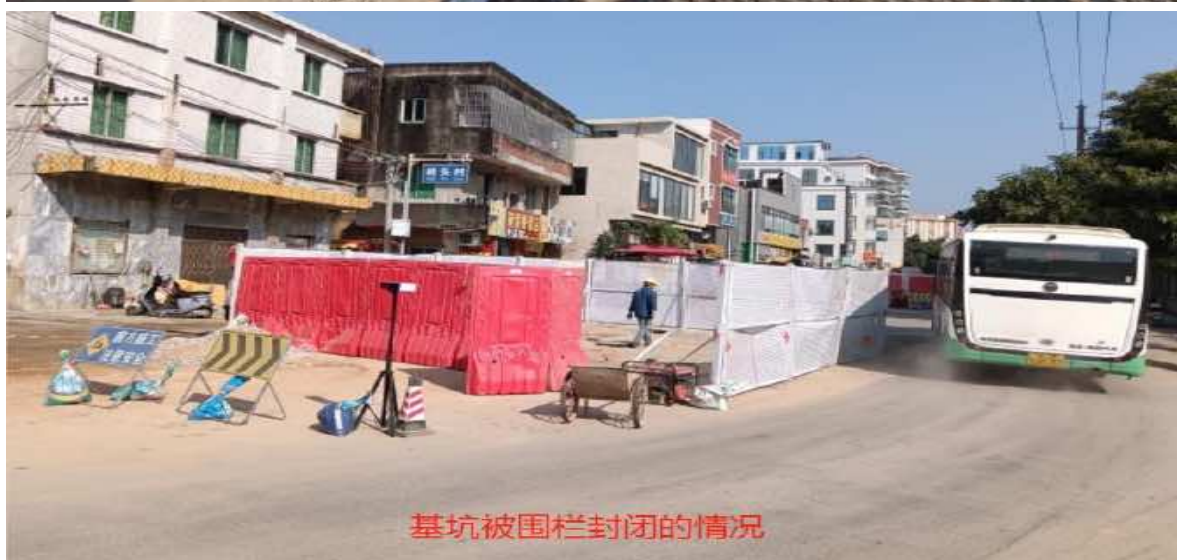
**事故发生后，8#检查井基坑已回填，四周用围栏封闭，只留一个进出口给施工人员进出，围栏边与马路边有6、7m宽。现场可见有机动车来往通过，不能排除机动车经过引起的震动会影响到基坑边坡的稳定性。**
