# 东莞麻涌贵强染色洗水有限公司“4·12” 一般机械伤害事故调查报告

东莞市政府事故调查组

2024 年 10 月

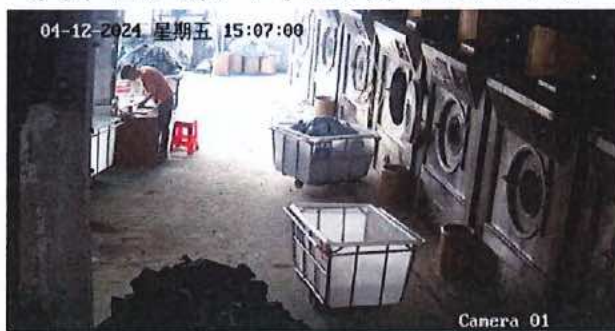
图 1 视频监控截图

物（牛仔裤）放进烘干机内进行烘干。15 时 07 分，余修爱从运转中的 4#烘干机滚筒内随机抽出一件衣物到工作台查看烘干情况和对板尺寸（图 1）。15 时 08 分 03 秒，余修爱侧身站在运转中的 4#烘干机旁将手伸入滚筒内捞取衣物，并将取出的衣物放置在旁边的推车斗（图 2）。15 时 08 分 15 秒，余修爱再次侧身将手伸入 4#烘干机滚筒内捞取衣物时，被滚动的衣物缠绕着右手并卷入烘干机滚筒（图 3）。

（时间：事故当天 15 时 07 分）

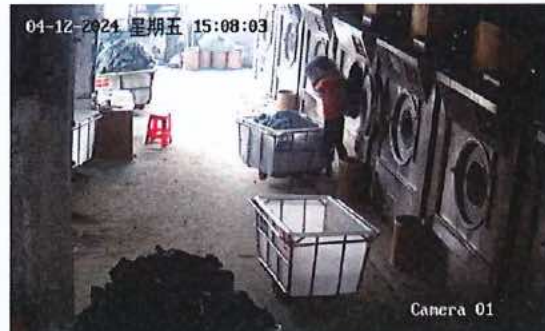
图 2 视频监控截图

（时间：事故当天 15 时 08 分 03 秒）

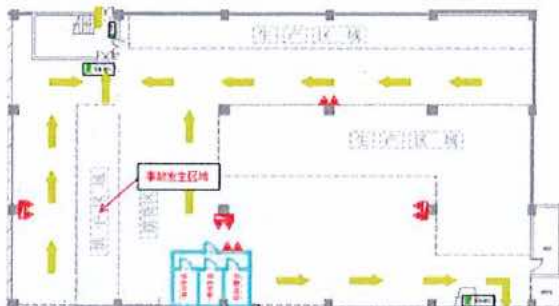
图4 事故一层生产车间2单元平面图

1.事故发生现场位于东莞市麻涌镇豪丰环保基地C区的C13栋厂房一层,该层长76.5 m,宽27.6m,高6m,厂房面积2111.4 m<sup>2</sup>。其中,贵强公司租用该层的1018.91 m<sup>2</sup>用作生产车间,车间划分有生产区、摆货区、烘干区等区域,设有一般化学品仓、易制爆仓、办公室、马骝车间等场所。事故发生在烘干区域(图4)。

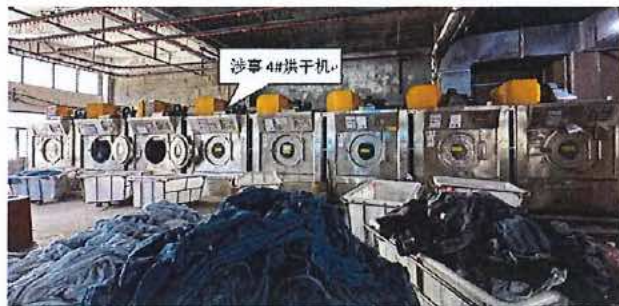
图5 生产车间烘干区域

2.烘干区域位于贵强公司生产车间东侧,靠近墙边并排放置8台大小相等、规格相同的烘干机<sup>[7]</sup>设备,烘干机依次编号为1#-8#。事故发生在4#烘干机(图5)。

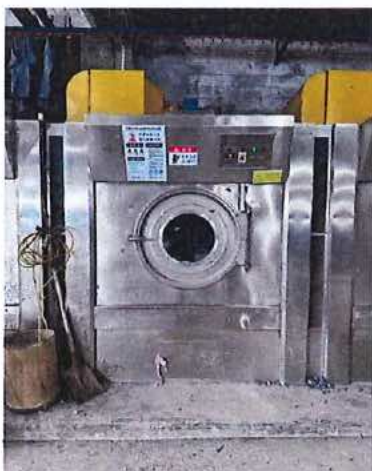
图6 涉事4#烘干机

3.涉事4#烘干机为滚筒式烘干机<sup>[8]</sup>,采用不锈钢板制成,该烘干机为二手设备<sup>[9]</sup>,无铭牌、购买记录和产品技术说明书等。烘干机由循环干燥系统、机械传动系统及通风排气系统组成<sup>[10]</sup>,热能供应方式为蒸汽加热普通型(图6)。

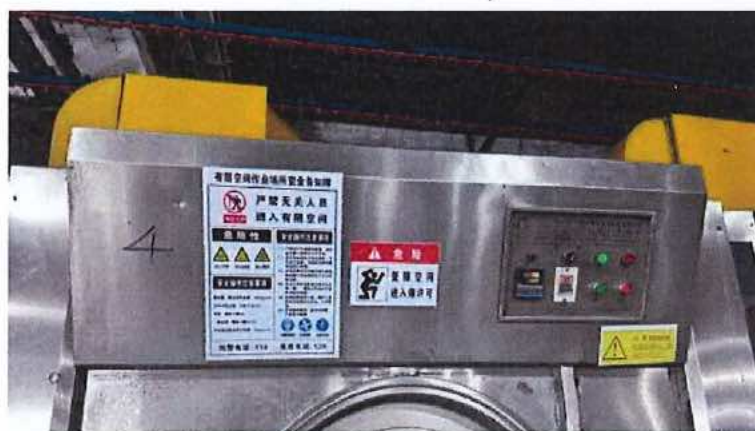
图7 涉事4#烘干机标头板

4.涉事4#烘干机标头板设有控制面板,并张贴有相关安全注意事项和安全警示标识。控制面板设有:温度控制(显示)、时间控制(显示)、单双向转换开关、运行电源指示灯、启动按钮、停止按钮等功能(图7)。烘干机右前方约3米处靠立柱摆放有简易工作台,工作台正对立柱表面张贴有烘干机的安全操作规程。

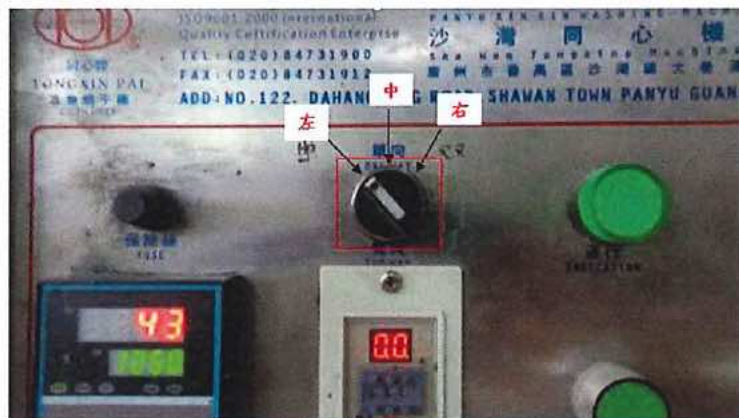
图 8 控制面板转换开关

1.通过现场监控视频显示,事发时 4#烘干机处于打开机门滚筒运转状态,技术专家对涉事 4#烘干机进行运转操作试验,滚筒是通过控制面板的转换开关控制,转换开关控制面板标注的上为“单向”下为“双向”与转换开关功能不符,而实际转换开关设有左、中、右调节档位,其功能分别为调左(滚简单向转动,打开机门不停机)、调中(滚筒闭锁,按控制面板上的任何按钮滚筒均不转动)、调右(滚筒双向转动,打开机门不停机)。事发时滚筒处于单向转动状态,因此判定事发时转换开关调节为左档位(图 8)。

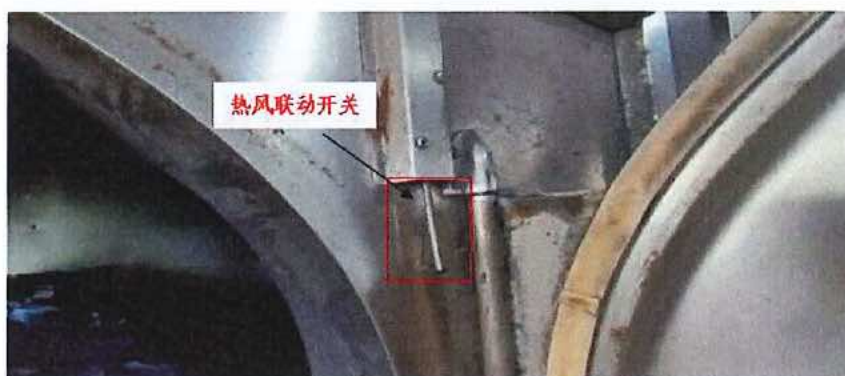
图 9 热风联动开关

2.涉事 4#烘干机的门铰上方设置有热风联动开关,其功能为当机门闭合时压触热风联动开关,风机启动,将热蒸汽吹进滚筒;当打开机门时,机门离开热风联动开关,热风联动开关复位,风机停止,热蒸汽供应停止,转换开关与热风联动开关无任何关联(图 9)。

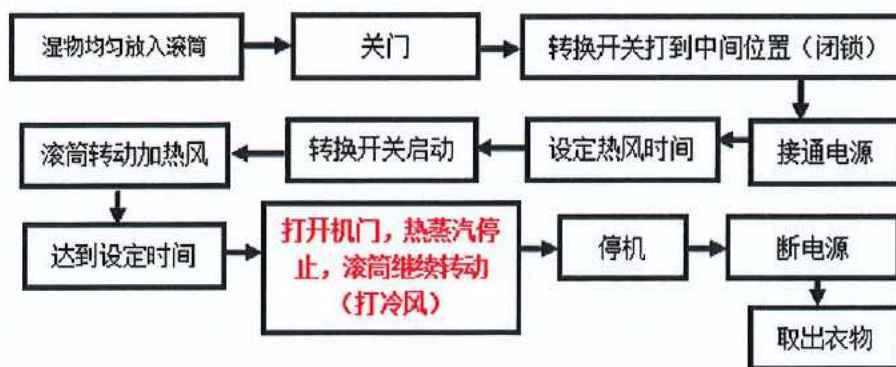
图 10 贵强公司烘干机实际操作步骤

3.根据事发时余修爱在转动的 4#烘干机捞取衣物,机门处于打开热蒸汽停止供应状态,因此判定事故发生在打冷风<sup>[16]</sup>步骤(图 10)。

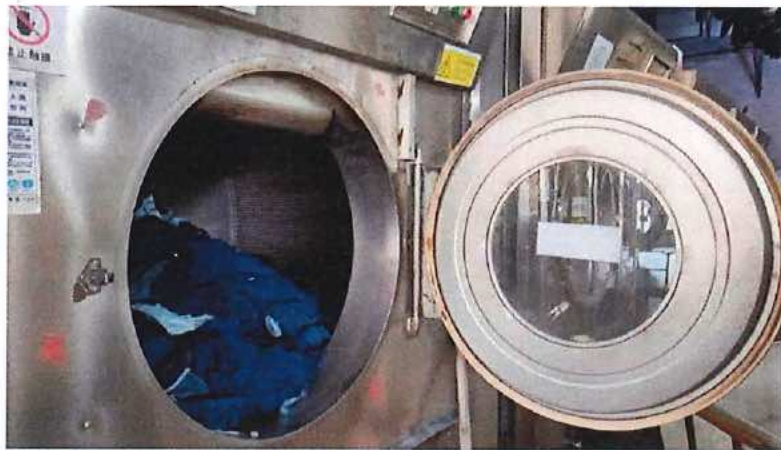
2.烘干机机门未设置关门互锁停机装置<sup>[15]</sup>(烘干机机门与电源联锁,打开机门立即切断电源,滚筒停止转动)。

[15] 《工业洗涤机械的安全要求第 4 部分:烘干机》(GB 25115.4-2010)第 5.2.1.1 条:旋转的转笼 机器的转笼容积小于 1000L 和在额定的潮湿负载条件下滚筒停止时间小于 6s,可以对手动门进互锁。其他机器要求对防护锁进行互锁。

4.经技术专家对涉事 4#烘干机现场勘查,该烘干机滚筒容积 2655 升,远大于 1000 升,该设备未设置关门互锁停机装置(图 11)。

图 11 未设置关门互锁停机装置

制定风险管控措施；三是未采取技术、管理措施，未及时消除烘干机未设置关门互锁停机装置的事故隐患<sup>[18]</sup>。

（一）贵强公司应深刻汲取本次事故教训，严格遵守有关法律法规，落实安全生产主体责任，认真组织对全厂生产作业场所和设施、设备进行安全风险辨识管控，落实生产安全事故隐患排查治理制度，采取技术、管理措施，及时发现并消除事故隐患；切实加强对从业人员的安全生产教育和培训，保证从业人员具备必要的安全生产知识，熟悉有关的安全生产规章制度和安全操作规程，掌握本岗位的安全操作技能和事故应急处理措施；及时防控人的不安全行为和物的不安全状态，如实告知作业人员作业场
