## 关于宝安西乡固戍社区石街大厦“6·1”一般触电事故的调查报告

发布时间：2023-08-22

稿件来源：深圳市宝安区应急管理局

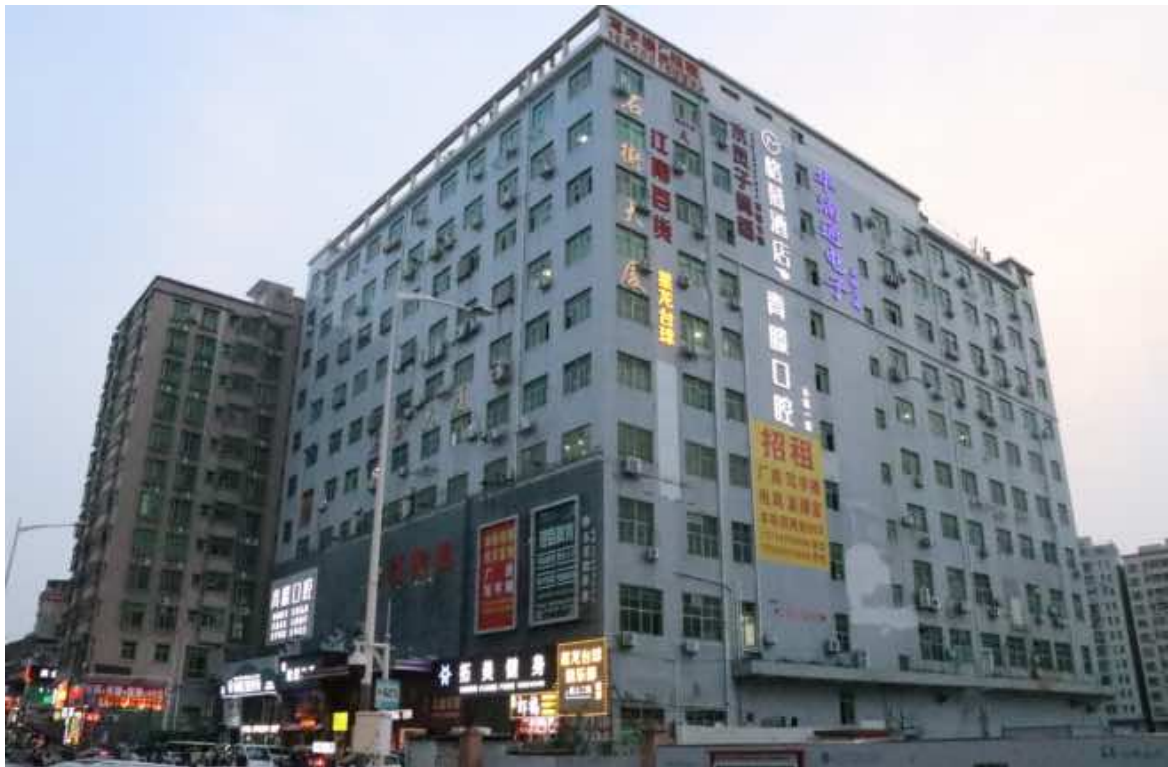
石街大厦（见图1）位于固戍社区固戍一路384号，共10层，物业所有人为深圳市石街股份有限公司，该大厦为工业生产及商业办公的混合型园区，9、10楼于2023年3月份租赁给顺和兴公司。

图1 石街大厦外景

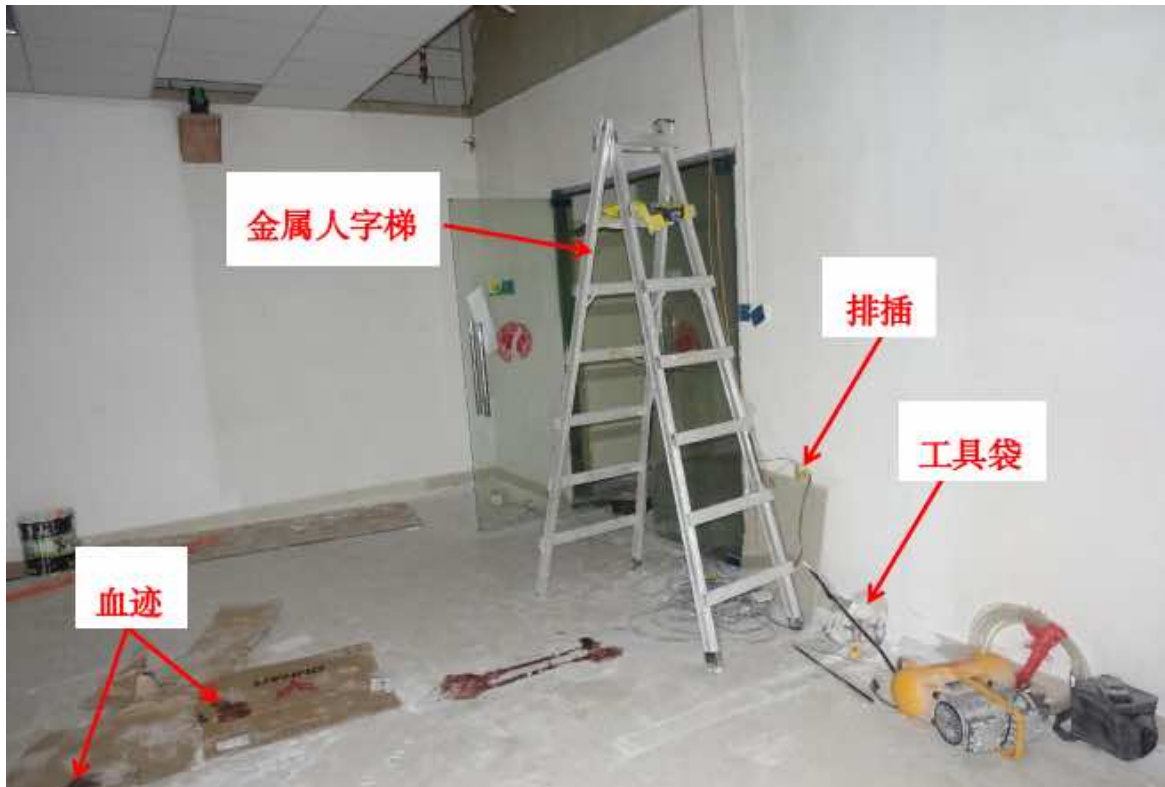
2023年6月1日9时许，周小光与朱春峰到石街大厦902室内安装天花板吊顶。直至14时许，朱春峰请求王官朝到902室安装照明灯。15时许，由朱春峰负责在地面传递天花板材料（石膏板）给周小光，周小光则负责站在人字梯（离地高度约1.6

米)上安装(见图2)。当周小光骑在人字梯上进行横向移动时,朱春峰看见周小光在人字梯上身体突然抖动,嘴里并发出“咦”的一声向后顺着墙壁摔倒在地面,人字梯一同倒在其身上。

图2 模拟还原事发时现场情况及上方天花板的安装区域

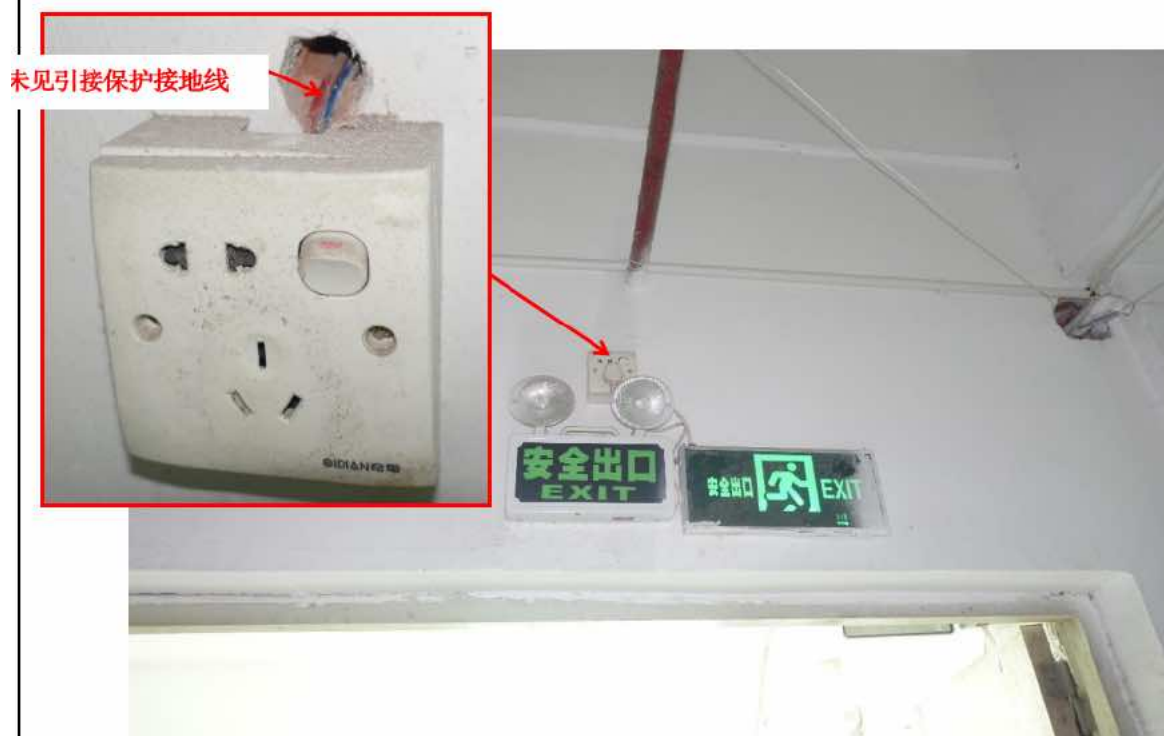
现场用电情况: 902室的总电源开关箱未连接输出输入线路, 事故现场没有从该总电源开关箱处引接电源。黄色排插(以下简称涉事排插)的插头插在电梯间的应急灯电源插座处(见图3), 作为902室施工现场的供电电源连接线路。902室内的供电线路从天花板上的金属线槽内引出插在黄色排插上(见图4), 使902室户内通电。旁边房间使用的1个自制延长线电源插座(见图5)的电源线(涉事线路)插在902室内的墙面电源插座上, 该线路的线端绝缘层已剥开, 其内部导体直接插在插座处, 作为隔壁房间的电源使用。

图3 涉事排插在应急灯电源插座处取电

（1）电梯间的应急灯电源插座供电线路只有单相两线，未见引接保护接地线，测得该电源插座在泄漏电流  $> 33.0\text{mA}$  的情况下仍未见自动保护切断电源，说明电梯间的应急灯电源插座没有采用二级漏电保护系统，另外排插的插头为单相两极扁插，不带保护接地极，不满足JGJ 46-2005《施工现场临时用电安全技术规范》第1.0.3条规定。

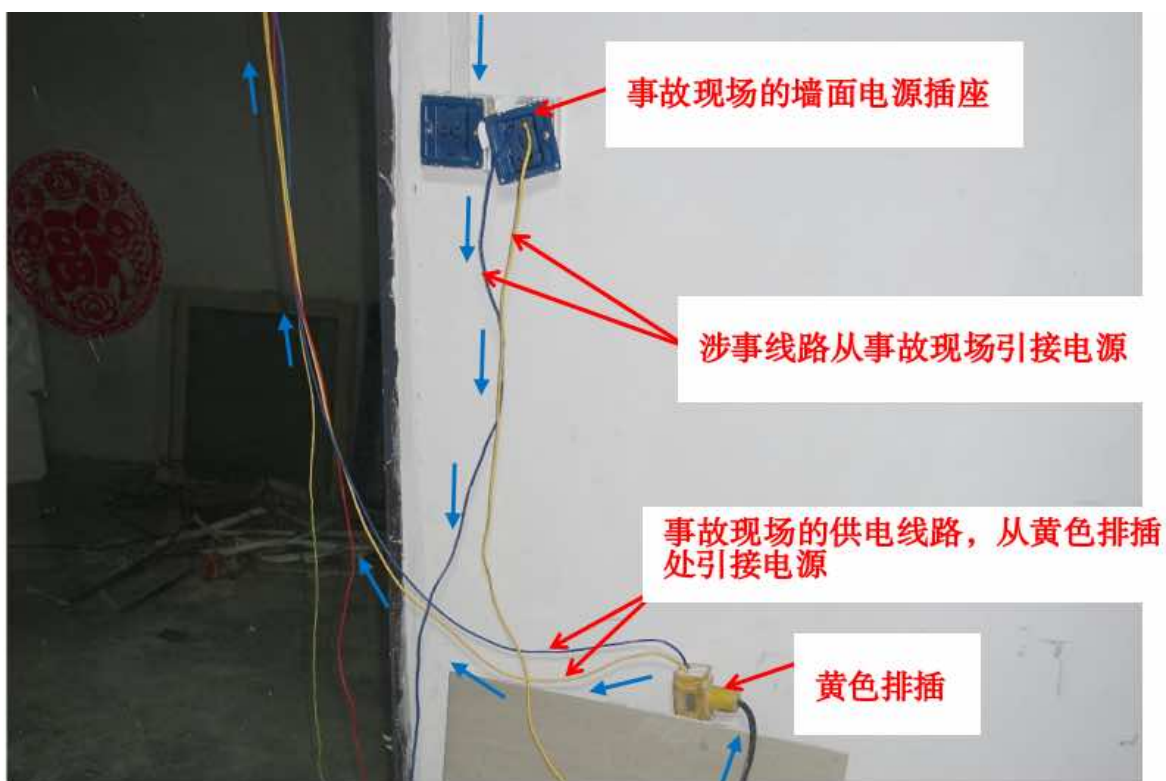
图4 事发部位的线路连接情况（电流方向见蓝色箭头）

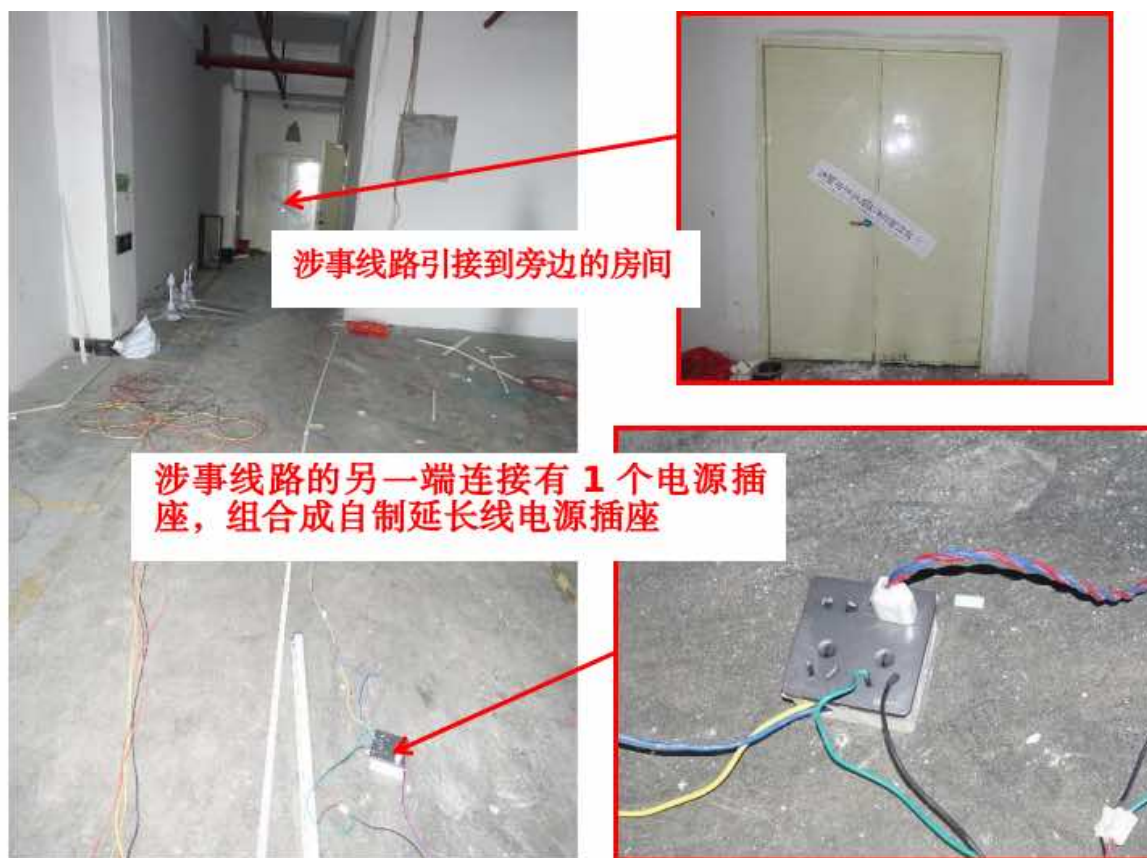
图5 自制延长线电源插座的电源线（涉事线路）引接到旁边的房间

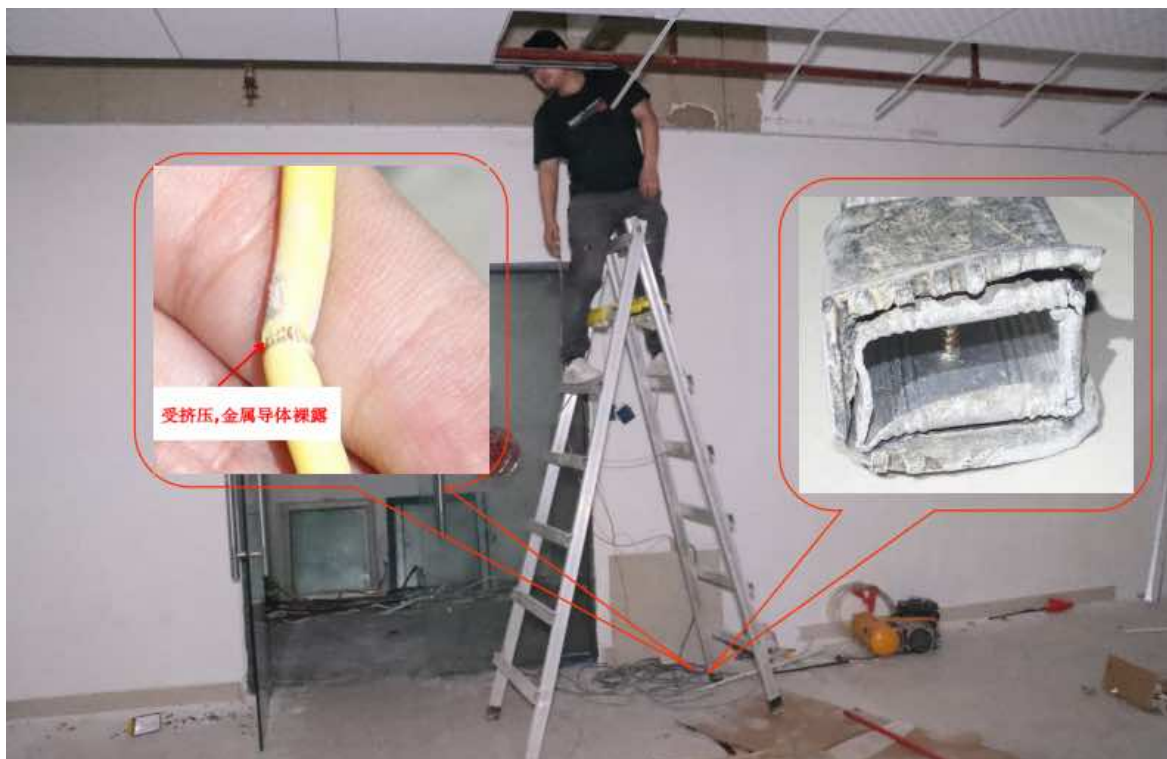
2. 现场作业环境情况：涉事线路凌乱放置在梯脚附近（放置在902室的入门左侧），目击者称事发时死者骑在人字梯上横向挪动，踢脚压到地面上的电线。经现场勘查，该梯脚的防滑脚套已破损压在地面上的涉事线路，导致黄色电线的绝缘层破损（见图6）。天花板处有金属线槽、金属龙骨、铁丝等金属部件，当死者站在人字梯的第5级梯棍上方作业时，其肢体能触碰到上部的金属部件。

图6 模拟涉事人员站在人字梯上，梯脚压到地面上的电线

（2）事发时涉事人员未佩戴安全帽，且在金属人字梯上挪动梯子，不满足JGJ 184-2009《建筑施工作业劳动保护用品配备及使用标准》第2.0.4条规定：进入施工现场人员必须佩戴安全帽；也不满足GB 12142-2007《便携式金属梯安全要求》第8.2.12条规定：当有人在梯子上时，不应挪动梯子进行重新定位。人字梯的4个梯脚的末端的金属型材端面已产生卷曲，塑料防滑脚套（已破损）失去应有的作用，不满足GB 12142-2007《便携式金属梯安全要求》第6.9条规定：梯脚应采用防滑材料制造。

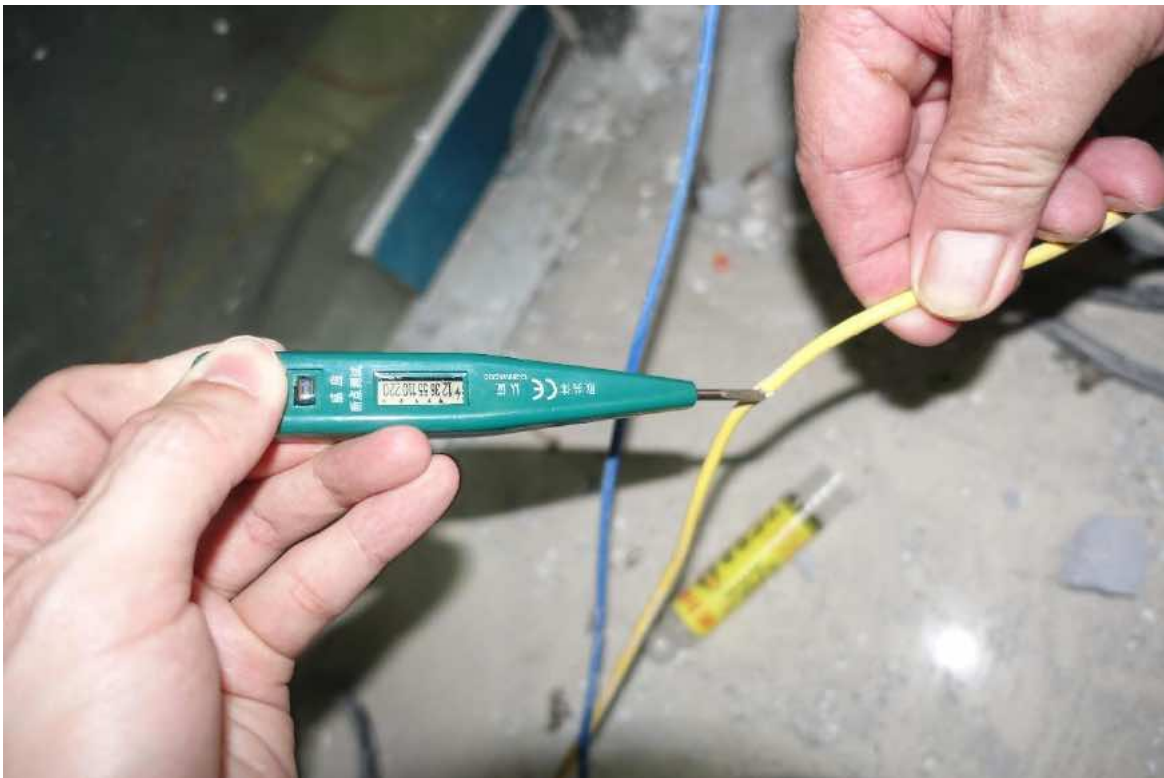
通过对事故现场进行勘查、对人员进行询问、委托第三方检测机构检测，认定事故直接原因是：涉事线路未采取防止机械损伤的措施[[[] JGJ 46-2005《施工现场临时用电安全技术规范》第7.2.10条规定：电源线可沿墙角、地面敷设，但应采取防机械损伤和电火措施。]]，事故现场的临时用电未采用二级漏电保护系统[[[] JGJ 46-2005《施工现场临时用电安全技术规范》第1.0.3条规定：建筑施工现场临时用电工程专用的电源中性点直接接地的220/380V三相四线制低压电力系统，必须符合下列规定：1、采用三级配电系统；2、采用TN-S接零保护系统；3、采用二级漏电保护系统。]]；事发时，涉事工人未佩戴安全帽站在防滑套破损的金属人字梯上挪动梯子，梯脚压破带危险电压（AC 220V危险电压，见图7）的黄色电线绝缘层，金属梯脚与线路的内部导体发生碰触，涉事工人的肢体同时碰触到金属人字梯和上方的金属部件形成回路，导致工人触电后从人字梯上摔下受伤致死。

图7 通电测得破损部位裸露金属导体带AC 220V危险电压

（3）涉事线路凌乱放置在梯脚附近，未见采取防机械损伤的措施，不满足JGJ 46-2005《施工现场临时用电安全技术规范》第7.2.10条规定。把黄色排插的插头复原插在电梯间的应急灯电源插座处，事故现场的2盏照明灯均亮启，测得涉事线路的黄色电线破损部位裸露的金属导体带AC 220V危险电压。

结论：涉事线路未采取防止机械损伤的措施，事故现场的临时用电未采用二级漏电保护系统。事发时，未佩戴安全帽的涉事人员站在防滑套破损的金属人字梯上挪动梯子，梯脚压破涉事线路的黄色电线绝缘层，金属梯脚与涉事线路黄色电线带AC 220V危险电压的内部导体发生碰触，涉事人员的肢体同时碰触到金属人字梯和上方的金属线槽、金属龙骨、铁丝或金属消防水管，电流经金属人字梯、涉事人员及上方的金属部件形成回路，导致工人触电后从人字梯上摔下受伤致死。
