# 东莞企石伟娟再生资源回收站“10·27” 一般火灾事故调查报告

东莞市政府事故调查组

2025 年 3 月

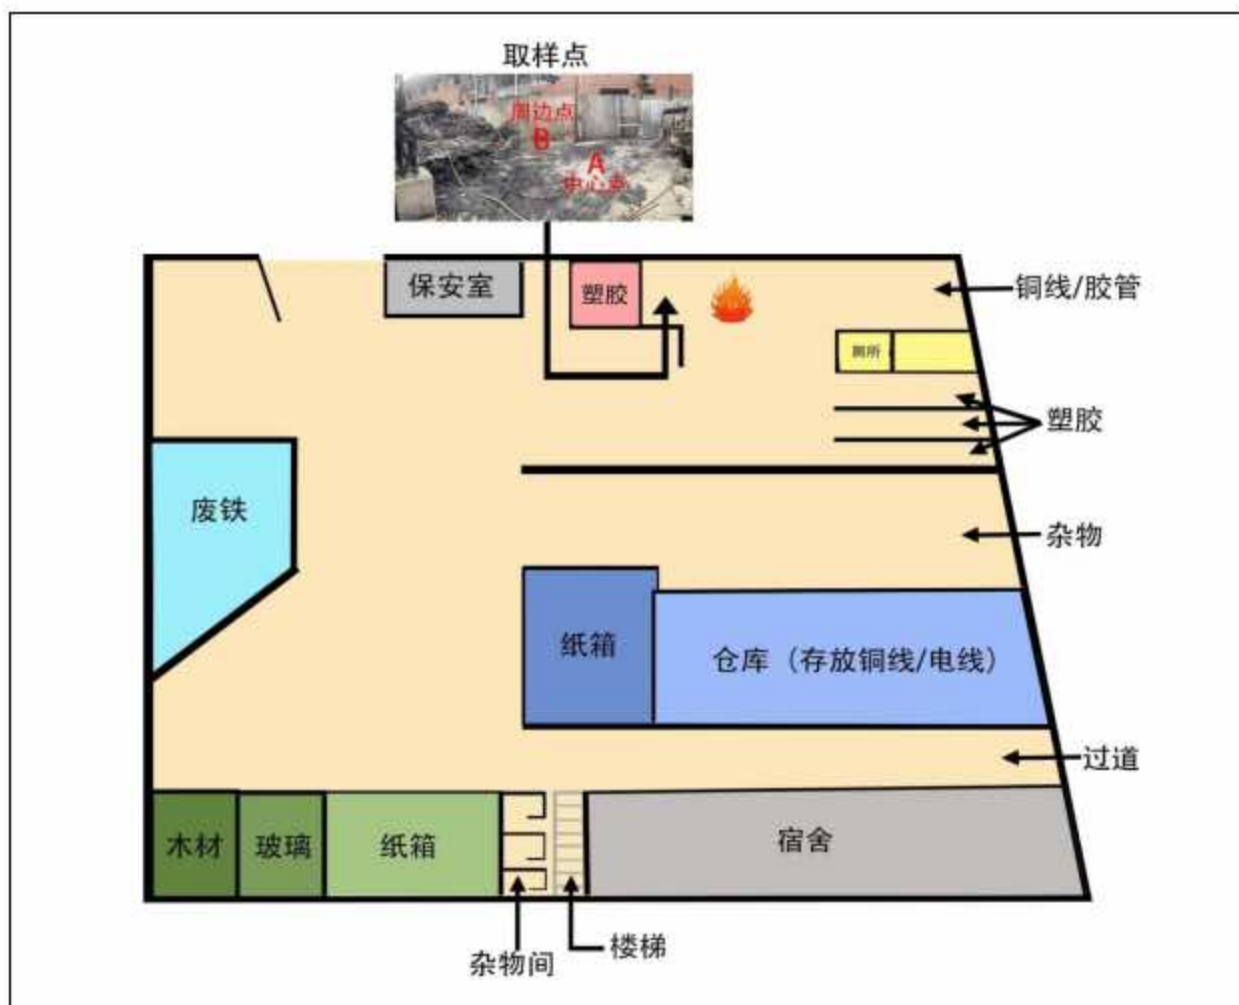
图 2 涉事建筑平面图

铁铜堆放区、木材堆放区、玻璃瓶堆放区。起火点为伟娟回收站西北方向的塑胶废品堆放区。经企石城管分局核实，该建筑物属于历史存量建筑，2012年建成以来没有出现新增违建和加建行为。

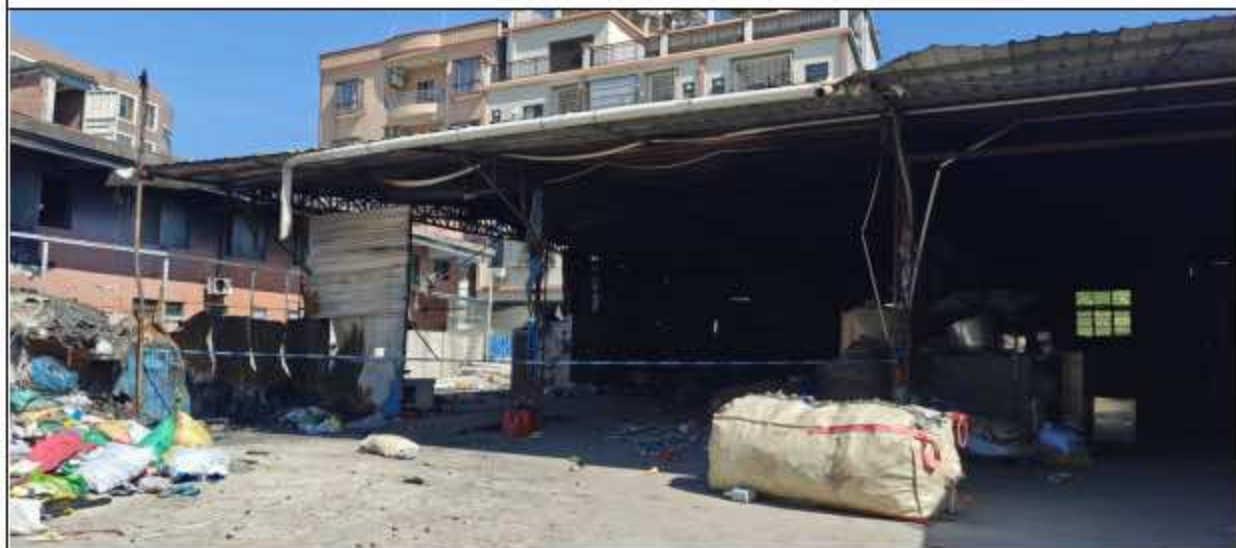
图 3 起火建筑物

起火建筑为一栋单层钢结构铁皮棚，于 2012 年建成，占地面积约 687 平方米，由东莞市企石伟娟再生资源回收站使用。该场所主要经营回收废旧金属、塑胶、纸皮等再生资源，并按照废品的类别进行分类存放。回收站分为塑胶堆放区、纸箱堆放区、

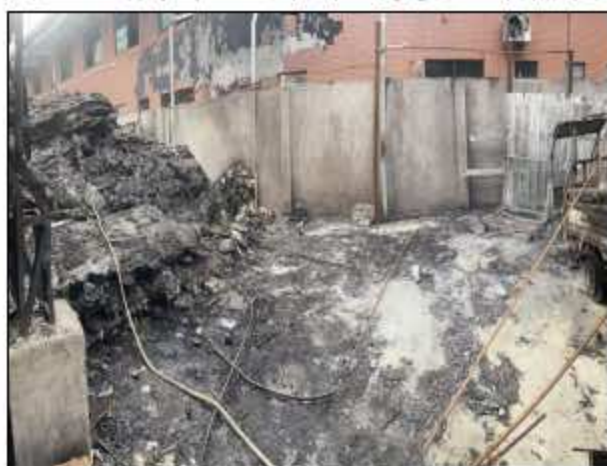
图 4 事故现场燃烧中心图

起火部位为伟娟回收站西北方向的塑胶废品堆放区。经现场勘验，该区域燃烧痕迹呈猛烈燃烧特征，镁合金和铝合金切屑混合物已完全烧毁，地面只剩灰烬和黑色焦痕，周边物品呈现出以此区域为中心向周边蔓延的燃烧特征。

魏伟手持点火源（打火机）靠近袋装镁合金和铝合金切屑混合物，引燃镁合金切屑<sup>[11]</sup>，放出大量热量，加速镁合金和铝合金与密封编织袋内的水份发生化学反应，释放热量产生大量氢气积聚在编织袋内，氢气浓度达到爆炸极限后发生燃爆。
