# **赤峰宁城山东四方安装工程有限公司 “1•19”较大爆炸生产安全事故调查报告**

赤峰市人民政府事故调查组

2024 年 1 月 19 日，山东四方安装工程有限公司承建赤峰市得丰焦化有限责任公司化产技改项目，在化产车间 4#电捕焦油器加装氮气管道施工时发生爆炸，造成施工单位 3 人死亡，直接经济损失约 935.73 万元。

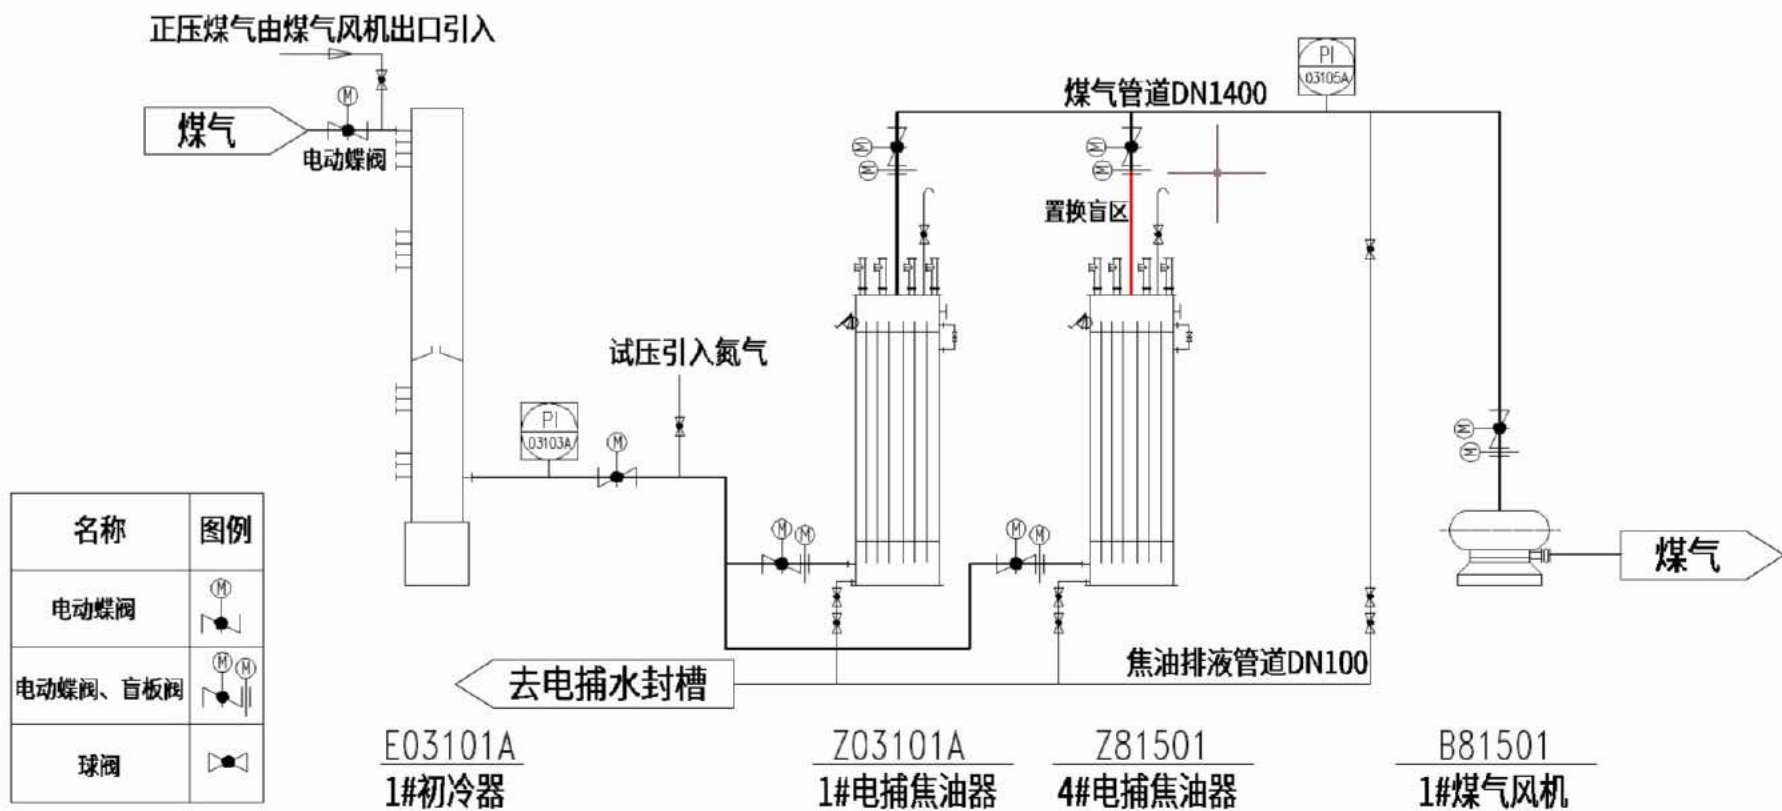
图 1 1#电捕焦油器与 4#电捕焦油器管道连接示意图

2024 年 1 月 9 日，4#电捕焦油器 (Z81501) 进行试压，试压范围为 1#初冷器 (E03101A) 出口管道经 4#电捕焦油器至 1#煤气风机 (B81501) 入口 (见图 1)。试压时，由 1#初冷器煤

**1. 冷鼓工段 1 # 电捕焦油器焦油排液管道阀门在事故发生前后均处于常开状态, 且与 4 # 电捕焦油器焦油排液管道连通。1 月 11 日 17 时 23 分起至 1 月 12 日关闭 4 # 电捕焦油器焦油排液管道球阀期间, 因 1#电捕焦油器正压, 煤气通过焦油排液管道持续串入 4 # 电捕焦油器。**

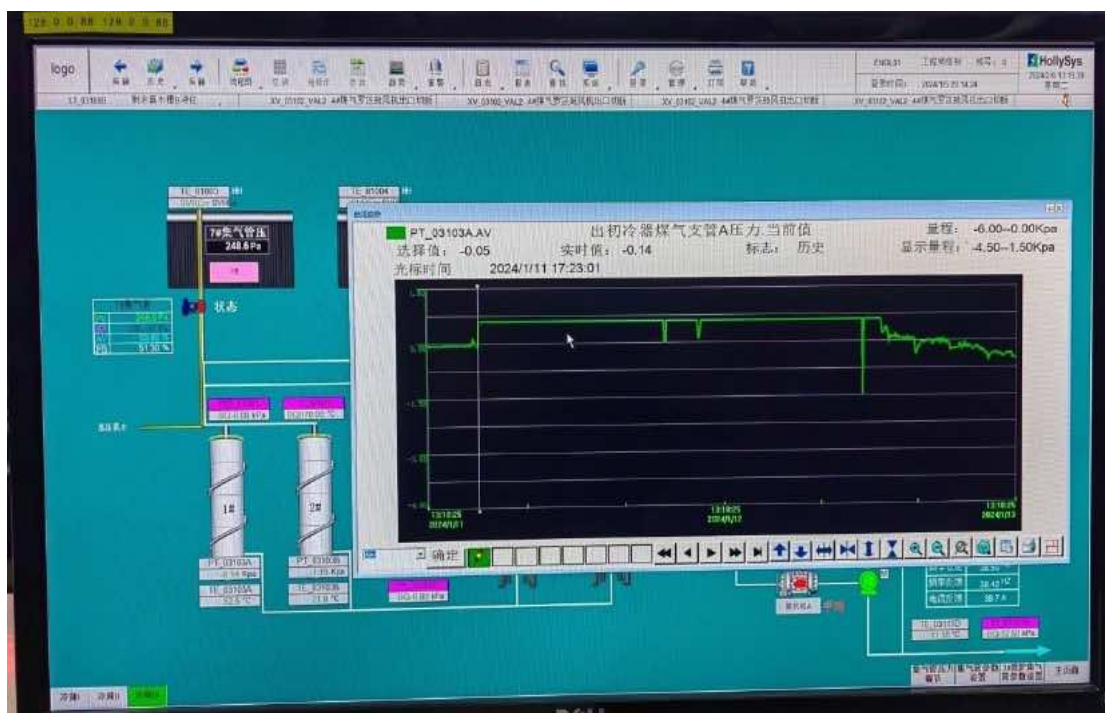
图 2 正压初始时间

1月11日17时23分至1月13日3时00分，一期项目暂停1#电捕焦油器使用，正压煤气由煤气风机出口管道引至1#初冷器入口管道，煤气持续通入1#初冷器及1#电捕焦油器，使之保持正压备用（见图2、图3），正压压力约为0.6KPa（见图4）（测压点PT03103A，位于1#初冷器出口，测压显示范围包括1#初冷器及1#电捕焦油器）。

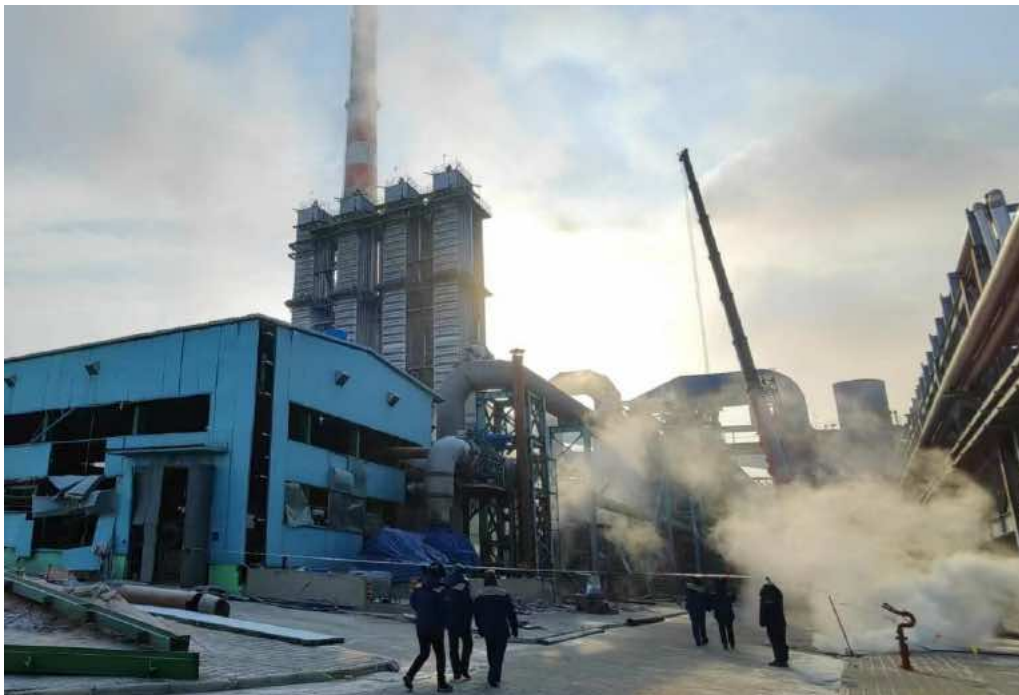
图5 事故后现场情况

(1) 煤气出、入口管道 (DN1400mm) 蝶阀、盲板阀均处于关闭状态。

(2) 顶部放散管阀门处于开启状态。

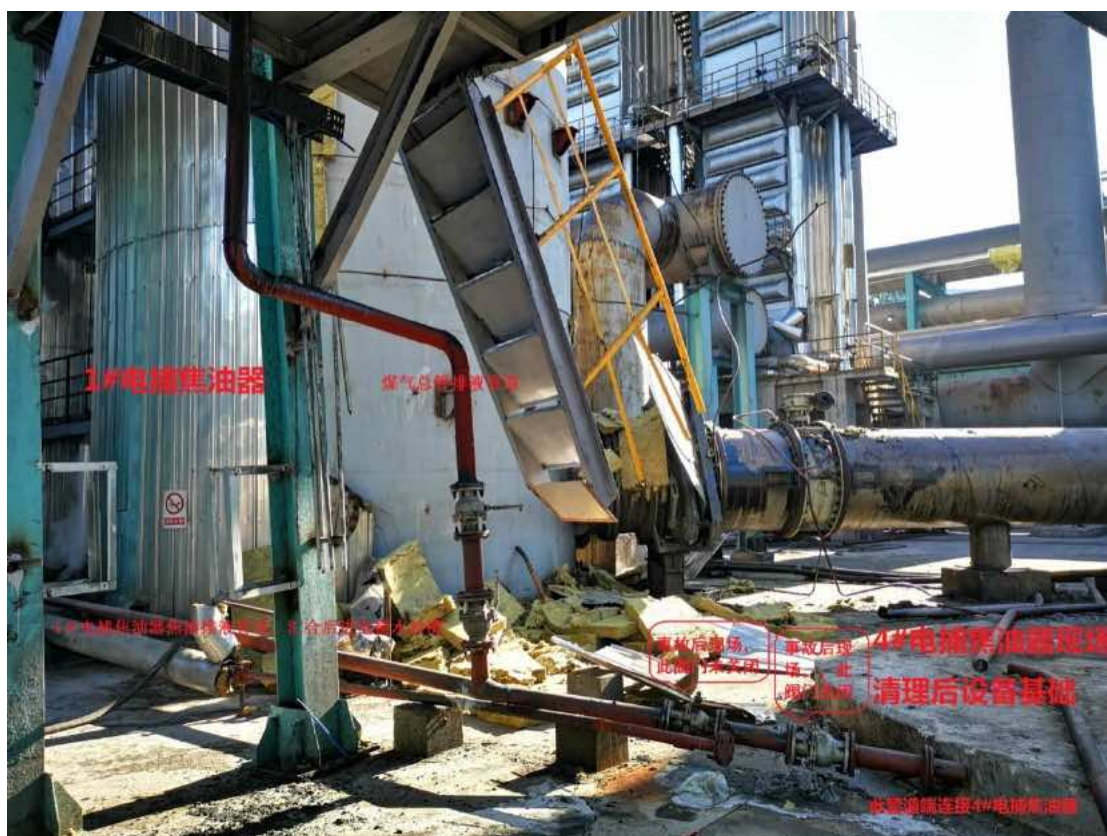
图6 4#电捕焦油器焦油排液管连接情况

(3) 煤气风机入口总管排液管道 (DN100) 与 4#电捕焦油器焦油排液管道 (DN100)、1 # 电捕焦油器焦油排液管道 (DN100) 汇合后共用一条管道 (DN100) 至电捕水封槽 (见图

6)。4#电捕焦油器焦油排液管道两道阀门一半开一关，根部第一道球阀为关闭状态，但存在曾打开痕迹（见图7）。

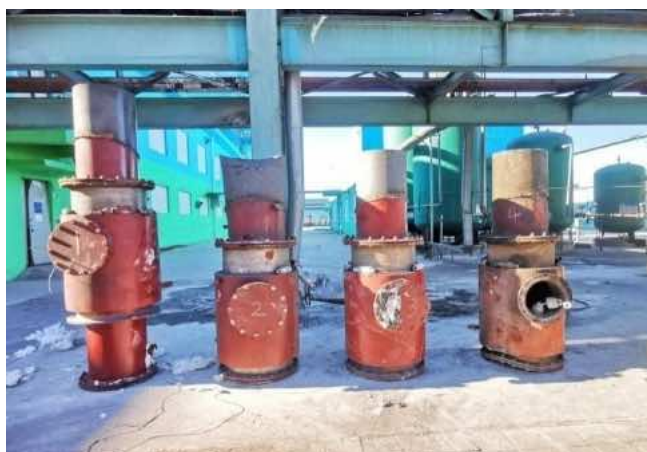
图8 检查孔打开情况

经对事故现场设备情况进行勘验，事故发生前，作业人员已将4#电捕焦油器顶部其中一个绝缘箱检查孔（DN200mm）打开（见图8），绝缘箱与电捕焦油器连接管上已有直径约为2mm的切割穿透孔（见图9）。

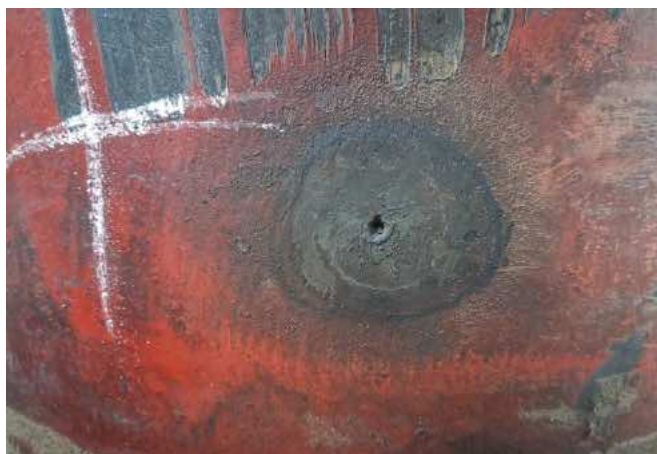
图 9 绝缘箱连接管开孔情况

**4 # 电捕焦油器内串入煤气, 蒸汽置换不彻底, 形成爆炸性混合气体环境, 动火切割开孔引起爆炸。**
