## 关于燕罗街道燕川社区富比伦工业园（4#厂房）工程“8·15”高处坠落死亡事故的调查报告

发布时间：2022-11-17 稿件来源：宝安区应急管理局

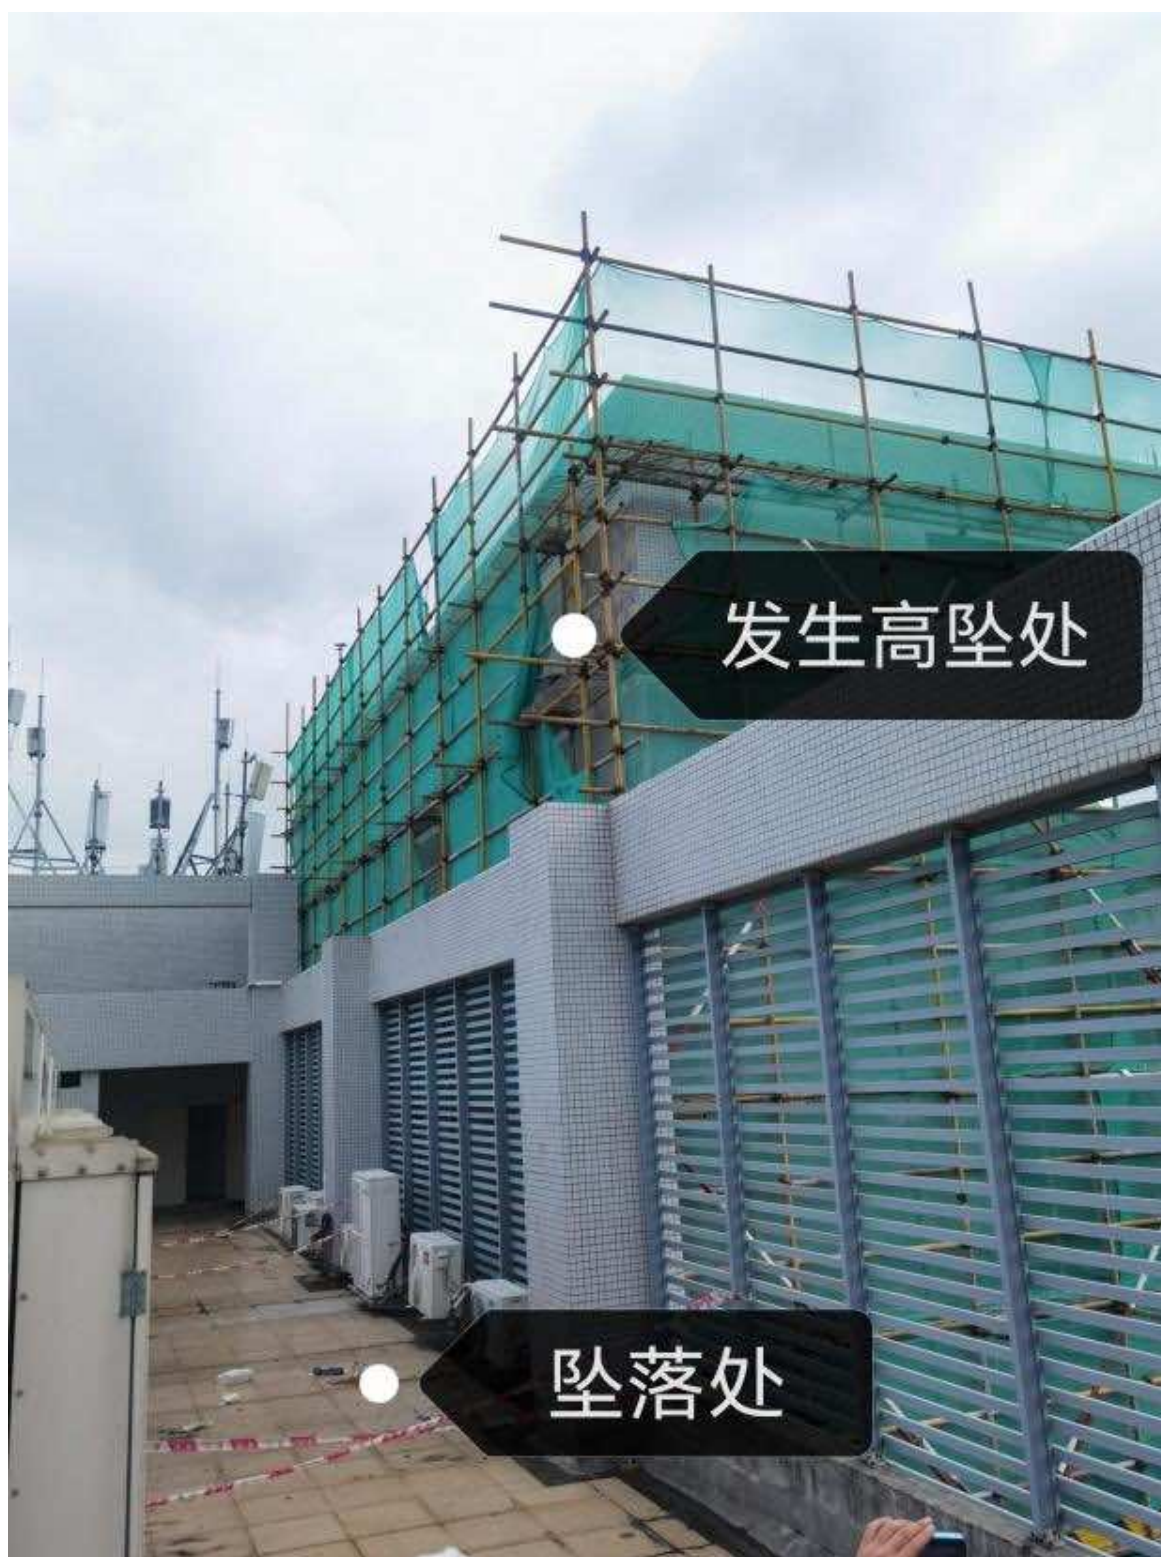
1. 死者周愿球为大睿建设公司外墙班组泥水工，8月15日当天项目经理杨山洪安排外墙班组进行贴砖作业。周文斌及周愿球当天下午2点左右开始作业，其中下午5点40分左右从作业面下到一楼到门口门卫处做核酸检测，之后回到4#厂房12层继续外墙贴砖作业，周文斌在北面贴外墙瓷砖，周愿球在东面清洗砖面，两人隔着一个墙角，视线范围内互相看不到对方。周文斌转过拐角去东面叫周愿球的时候，发现其躺倒在隔壁3#厂房天台屋顶上（见图1）。

图1 高坠事故现场

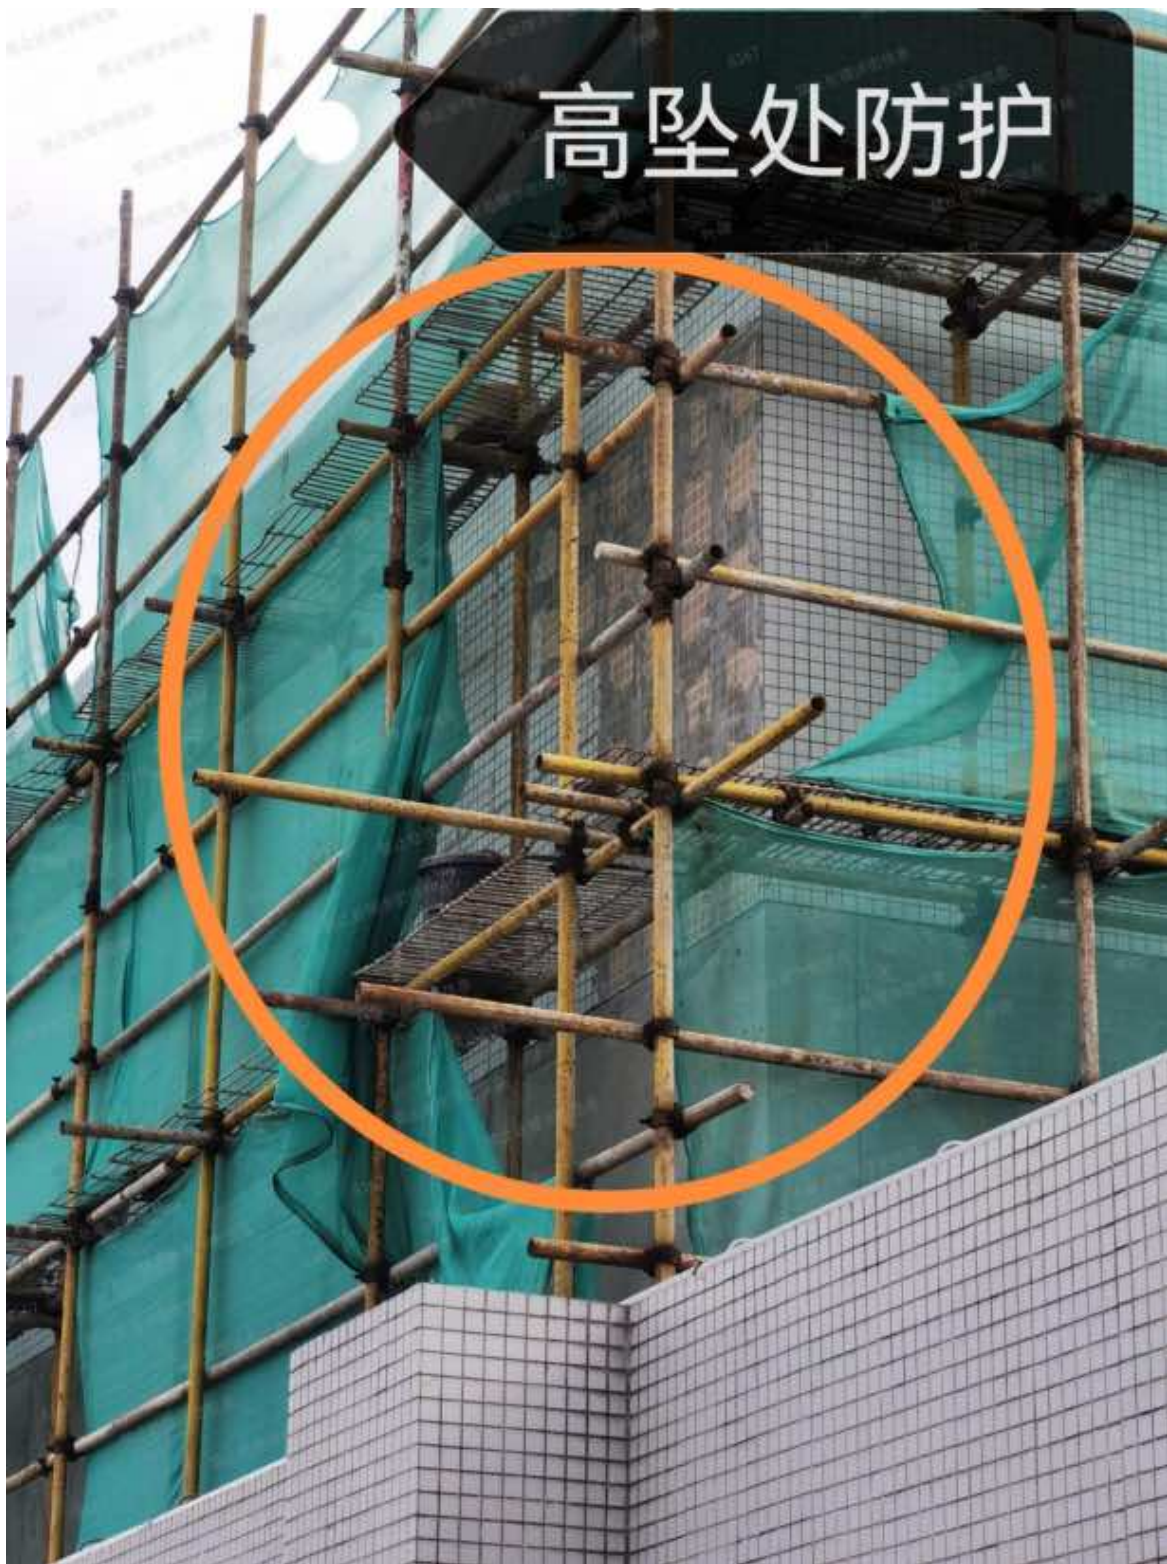
3. 事故发生于紧邻已建建筑（3#厂房）第十一层屋面正上方，在建建筑（4#厂房）12层北面外墙，临近东北角。事故发生位置（涉事东面屋架层外架处）及其下方位置的密目网存在缺口（见图2）。北面屋架层外架与涉事东面屋架层外架的拐角处的密目网上方无捆绑铁丝，涉事位置开口处密目网上方无捆绑铁丝，从密目网的脱落和外挂形状分析，存在人为松绑开口嫌疑。

图2 事发位置作业面

3. 加强安全管理，完善生产安全事故隐患排查治理制度，积极采取措施发现并消除施工现场的事故隐患。

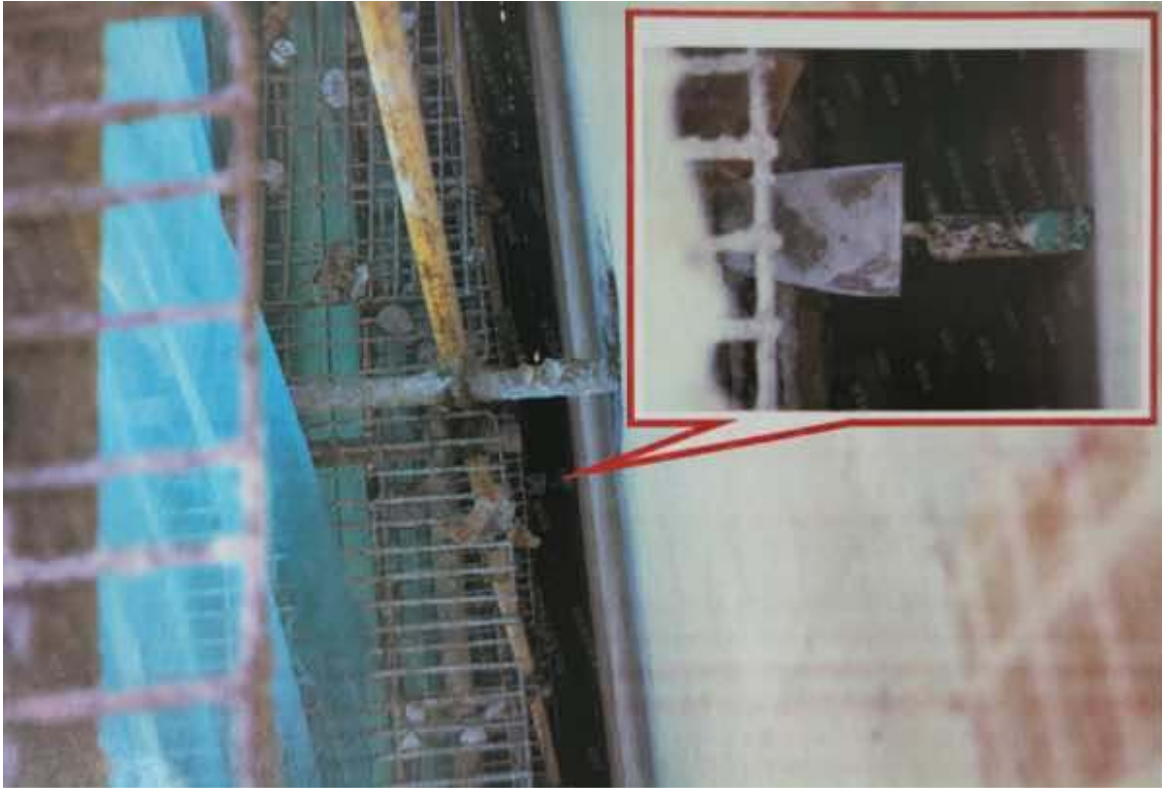
4. 涉事4#厂房12层东面屋架层一步架高度约为1.84米，作业通道外临边设立了两道横杆，测得横杆之间的间距约为0.6米，相邻立杆之间的间距约为1.4米。4#厂房11层脚手架内侧发现一把用于砖面清洗撕纸作业的尖头抹泥刀（见图3）。事发位置作业面上，作业人员在不翻越外立面的情况下，往外立面方向发生高处坠落事

故的可能性很低，不排除周愿球翻越外立面脚手架横杆，未抓牢脚手架，造成高处坠落的可能性。

图3 事发位置作业面
