# **东莞市珠三角环线东莞至深圳高速公路塘厦至东城段改扩建工程第八合同段“7·15” 一般起重伤害事故调查报告**

东莞市人民政府事故调查组

2025 年 12 月

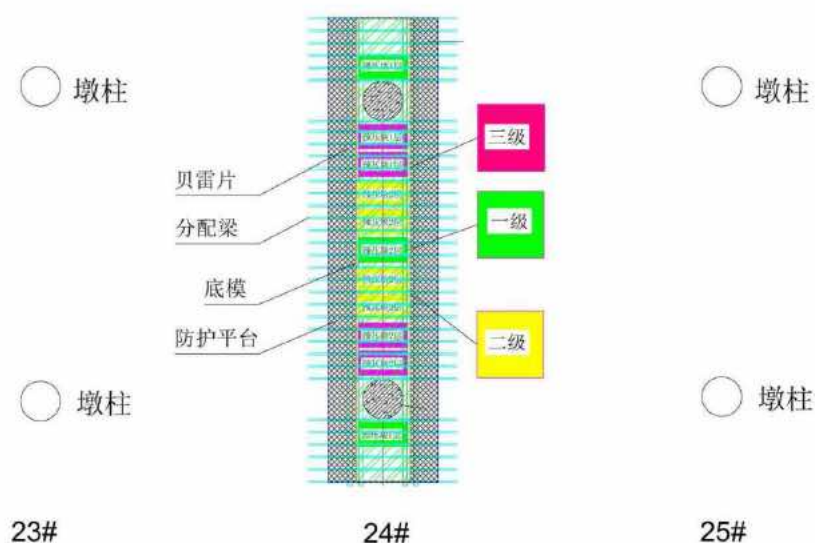
图 1 盖梁支架预压平台平面图

**2.涉事盖梁支架建设、验收情况：**石大互通 ZJ 匝道 2 号桥 24#墩，施工里程：ZJK3+083.515。该墩盖梁设计总长 34.3 米，宽 2.2 米，高 2.4 米；盖梁下部为双墩柱结构，墩柱直径 1.6m（已施工），桩间距 31.3 米，左右悬挑各 1.5 米。2024 年 8 月 5 日，中铁十二局公司编制《盖梁专项施工方案》（附江西国交工程技术有限公司《盖梁支架计算书》、广东腾盛模架科技有限公司与开平市中盛建筑脚手架有限公司《装配式盖梁安全作业施工通道结构验算书》）。经多次专家评审、审查，监理单位于 2024 年 8 月 29 日完成审批，专项施工方案编制审批手续符合要求。方案采用“钢支墩支架法”进行施工，在靠近左右墩柱外侧及该墩正中心部位分别设置一个临时钢管支墩作为上部支架承力点，其上依次布设工 56a 横向分配梁、纵向贝雷片结构、工 12 底模分配梁及模板体系，整个支架采用卸落块作为卸落体系。

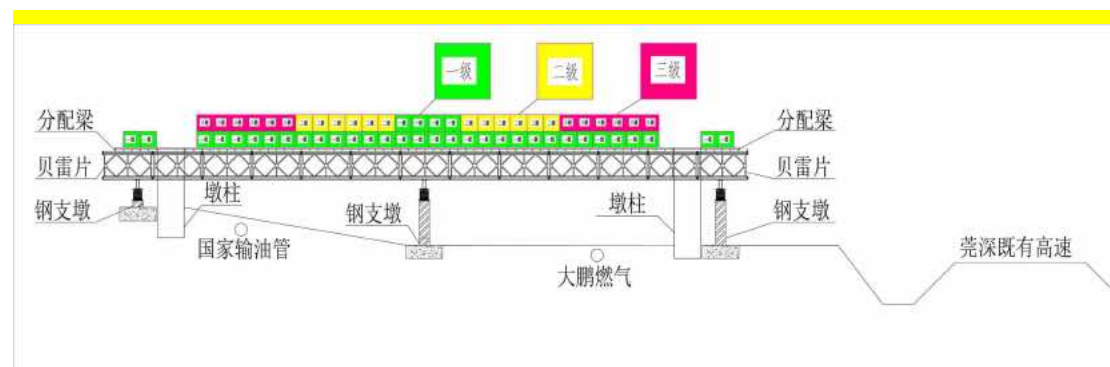
图 2 盖梁支架与预压工序示意图

为  $2\text{m} \times 1\text{m} \times 1\text{m}$ ) (以下简称预压试块) 对支架体系进行预压。根据提供资料, 该次预压重量 287 吨, 方案按照预压试块结构尺寸单块重 4.8 吨进行计算, 预压试块数量为 60 块。预压加载分三级加载, 第一级加载 36 块, 至 60%; 第二级加载 48 块, 至 80%; 第三级加载 60 块, 至 100%。

预压试块采用汽车式起重机进行吊装作业。预压试块布置分两层, 首层 32 块, 第二层 28 块。

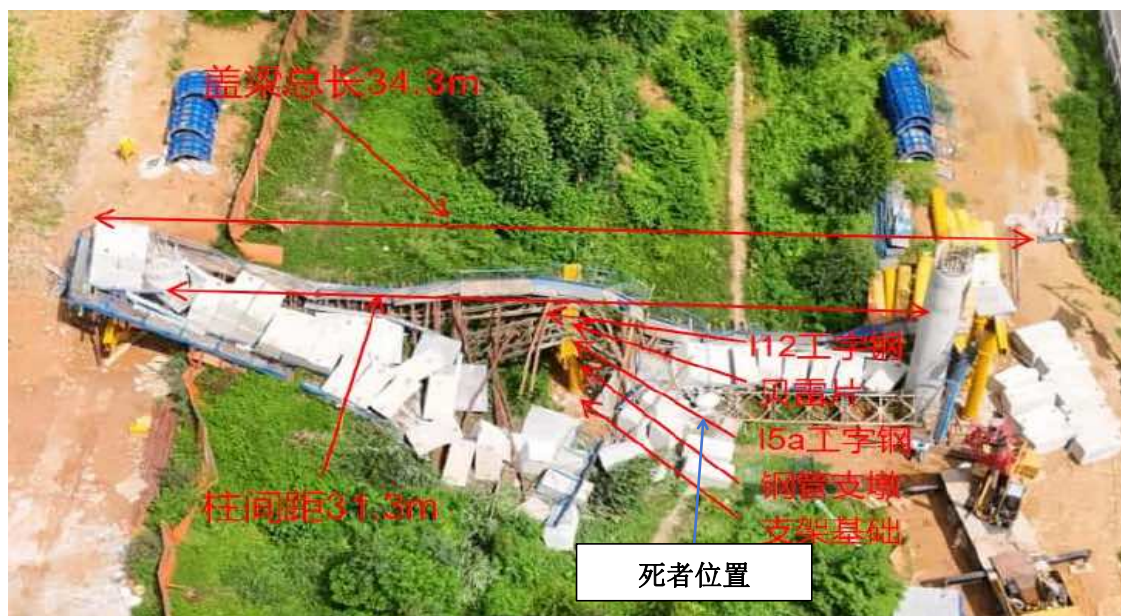
图3 事故发生处现场图

7 月 15 日 19 时 30 分许，济海公司班组长王晚平为了次日可以安排吊车进行其他作业，于是组织欧勇平、王升斌和胡平桂进行第三级的十二块预压试块的吊装工作。因信号司索工李珈名不在，王升斌负责在预压平台上指挥，欧勇平负责操作汽车起重机吊装预压试块，胡平桂在地面负责绑扎、挂钩等工作。20 时 20 分许，胡平桂绑扎好最后一块预压试块。欧勇平准备吊装时接到预压平台上王升斌的电话（20 时 23 分）称倒数第二块预压试块没放稳，要求欧勇平把吊车转过去协助把它调整放好。欧勇平叫胡平桂卸掉最后一块预压试块，正在转吊臂准备重新吊装倒数第二块预压试块时，倒数第二块预压试块滑落并撞到支架平台，平台倒塌，王升斌随之坠落，被预压试块压伤。现场人员王晚平、欧勇平、胡平桂发现王升斌身体部分被预压试块压住，王晚平立即安排欧勇平用吊车将预压试块调离后，并驱车将王升斌送往医院救治。

**1.现场勘查情况：**事发工点为石大互通 ZJ 匝道 2 号桥 24#墩处，支架垮塌，现场有多块预压试块散落地面，每块预压试块约 1 米\*1 米\*2 米，在预压试块压住的地面上见红色可疑血迹（已提取 DNA 一处），钢结构支架倒塌。

作业照度不足<sup>[10]</sup>，欧勇平在未取得建筑起重信号司索工资格<sup>[11]</sup>的王升斌指挥下违规吊装<sup>[12]</sup>，王升斌指挥不当，造成预压试块放置不稳，最终预压试块滑落至预压平台人员操作通道上，对盖梁支架造成较大偏压冲击力，导致预压平台侧向受外力失稳，支架与平台垮塌，王升斌跟随平台坠落，被滑落的预压试块压覆<sup>[13]</sup>。

和安全保障措施。严格执行高风险作业许可制度，严禁无方案、无审批、无监护作业。特别是夜间作业，必须经总包和监理单位共同审批，并落实视频监控、照明、旁站监理等强化措施。加强对大型机械设备特别是起重设备的管控，严格设备进场验收、日常检查、操作人员资质审查和钥匙管理，加大非正常作业时段巡查频度、管理力度，杜绝无审批作业。
