# 含山县大力精密机械有限公司

## “2022·8·18”一般触电事故调查报告

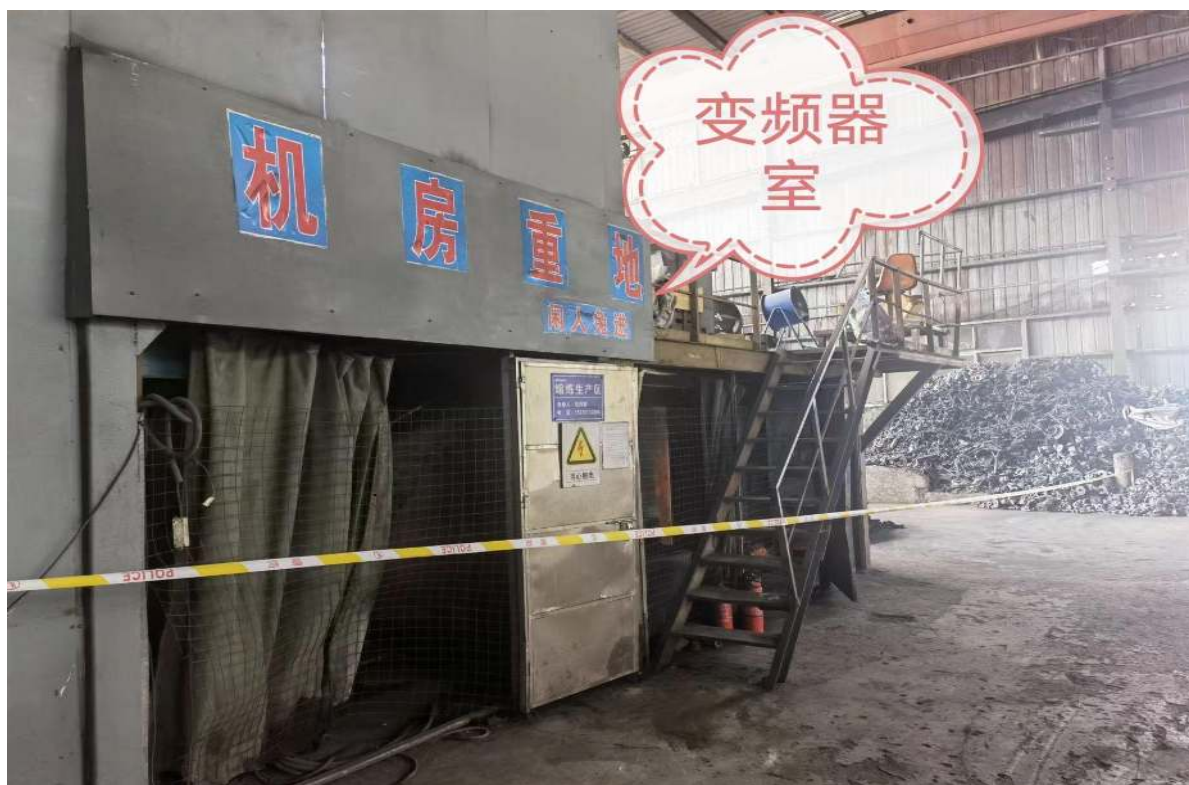
图 1：事故中频炉变频器室现场位置图

发生事故现场在大力机械公司中频炉炉台下的变频器室内部（见图 1）。该变频器室位于厂房区域内东侧，变频器内有变频器柜（见图 2），变频器柜内部有断路器上端母排，断路器下端母排以及冷却水皮管（见图 3）。由于冷却水皮管破损需要维修，死者张\*\*在更换皮水管时不慎触碰到带电的断路器上端母排触电，双手被吸附，身体抖动，后电工曲\*\*将变压器电源切断后，张\*\*随即身体后仰跌落地面（见图 4）。事故现场有死者张\*\*的安全帽、检修工具及拆下的皮水管。

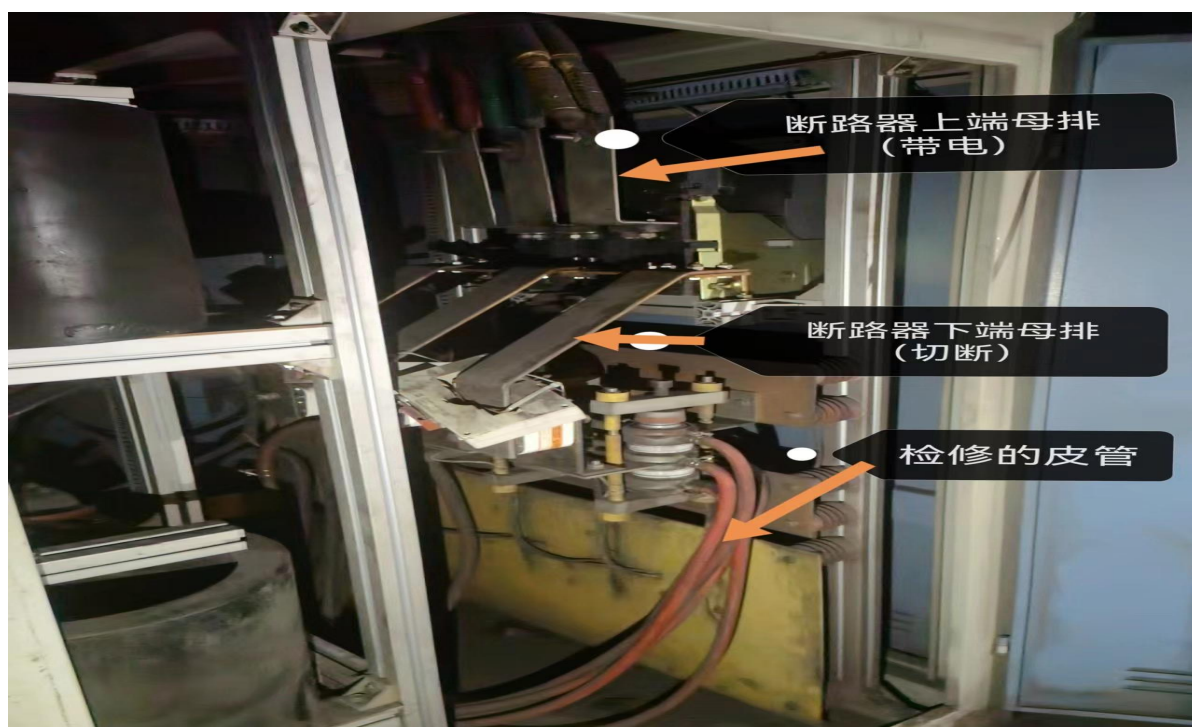
图 3：事故变频柜内部

检修电工曲\*\*进入中频炉炉台下后先进行了故障排查，发现是1号变频器的多只冷却水皮管出现爆管（注：变频器运行过程中发热量大，设置了专用冷却水进行冷却，而冷却水采用的是橡胶皮管，直径约有2.5厘米，整个变频器柜内部上下有数十根冷却水皮管，长期运行会出现皮管爆管的故障），需要对泄漏的冷却水皮管进行更换，于是检修电工曲\*\*仅将1号变频器的控制按钮进行了切断，然后在现场进行冷却水皮管更换作业，直到中午11点左右休息。因为工作量较大，曲\*\*向维修班长蔡\*\*要求增加人手。

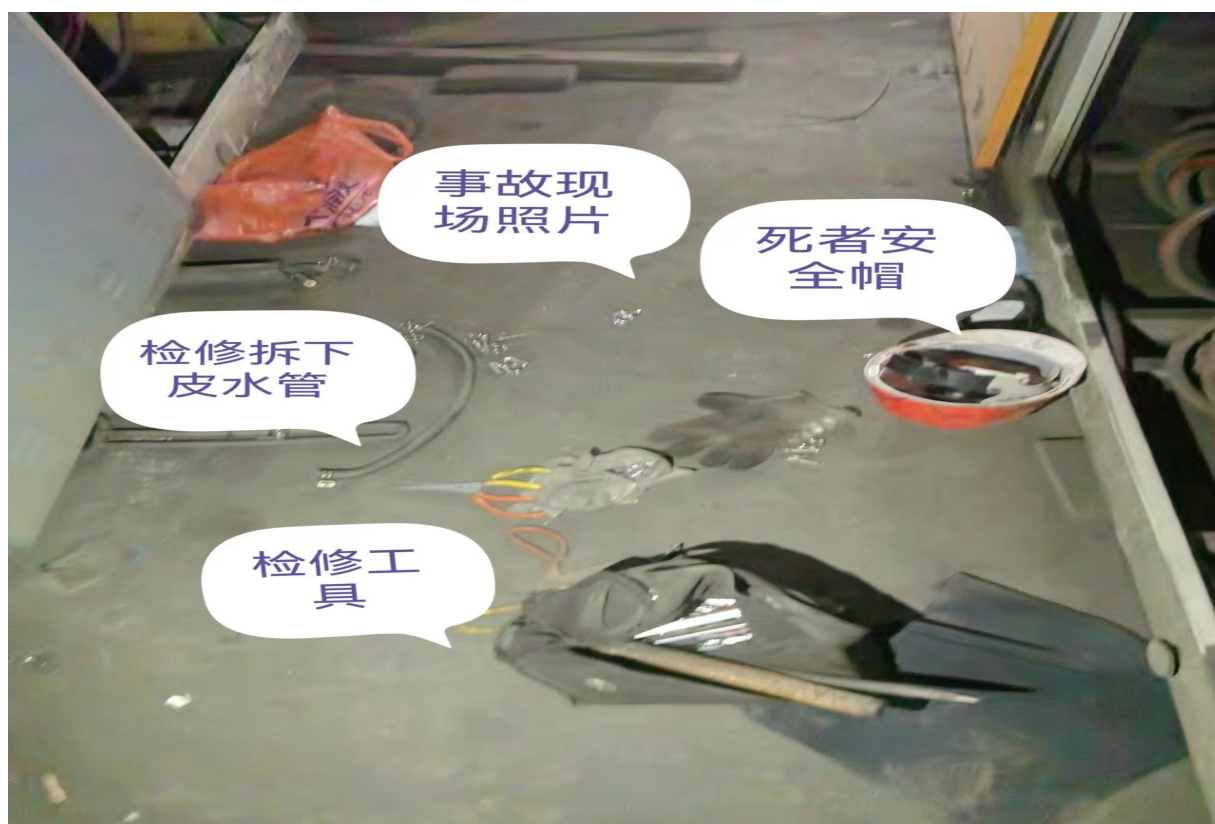
图 4：事故现场位置

15：30 左右，在变频器柜另外一侧（西侧）的曲\*\*说变频器柜内上面的一只冷却水皮管也爆了，需要更换。张\*\*听到后主动要求由他来换，随后张\*\*拿起一只扳手去拧冷却水皮管的螺丝，这时旁边的周\*\*看到张\*\*的双手被吸住并看到火花一闪，同时张\*\*的身体在不断抖动，周\*\*判断是张\*\*发生触电了，随即大喊：

“触电了”，另外一侧的曲\*\*听到后，立即赶到变压器高压柜控制室把该变频器的高压柜开关切断（曲\*\*事后说明：当时变频器的断路器已切断，只有断路器上端母排带电，所以一听到触电后立即知道是上端母排造成的触电）。变压器电源切断后，张\*\*随即身体后仰跌落地面，随后曲\*\*又来到现场对张\*\*开展现场人工急救，在一旁的周\*\*立即拨打了 110、120，并向维修班长蔡\*\*进行了汇报。接到报告后，维修班长蔡\*\*、副总经理林\*\*等人也赶到现场，共同参与对张\*\*的急救。

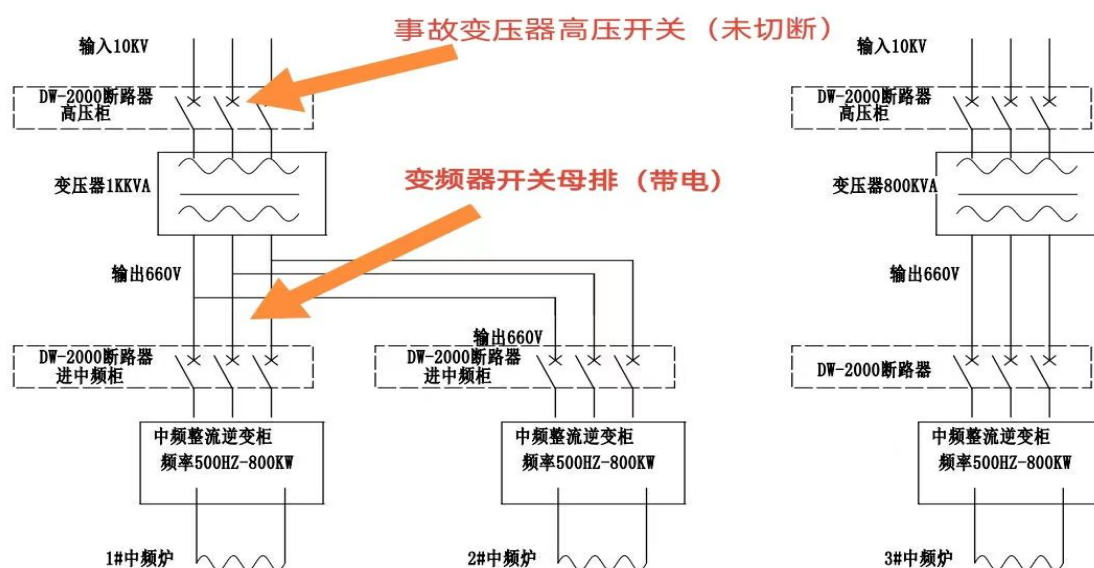
图 6：事故变压器电路图

经现场调查分析, 分析事故经过如下: 大力机械公司电工检修作业人员曲\*\*在处理变频器冷却水皮管泄漏故障前, 仅仅将变频器的断路开关按钮进行了切断, 没有将上级变压器的高压开关进行切断(见图 6), 造成变频器断路开关的上端母排仍然带电, 对擅自主动参与检修的张\*\*没有及时制止, 没有告知安全注意事项, 导致张\*\*在作业过程中接触到带电母排, 造成这起触电死亡事故发生。

该变频器水管检修作业前未采取可靠的安全措施，尤其是停电的安全措施，未将所检修的变频器进线开关母排电源进行有效切断（未将变压器电源切断），造成变频器进线开关上端母排存在 660 伏的电源，造成人体接触后发生触电伤害。

变频器水管检修作业前，检修电工曲\*\*未采取可靠的停电、验电安全防护措施，未将变频器进线开关的上端母排电源切断，致使作业过程中上端母排带电，从而导致触电事故发生，是该起事故的直接原因。
