# 河南神火煤电股份有限公司新庄煤矿

## “2·15”其他事故调查报告

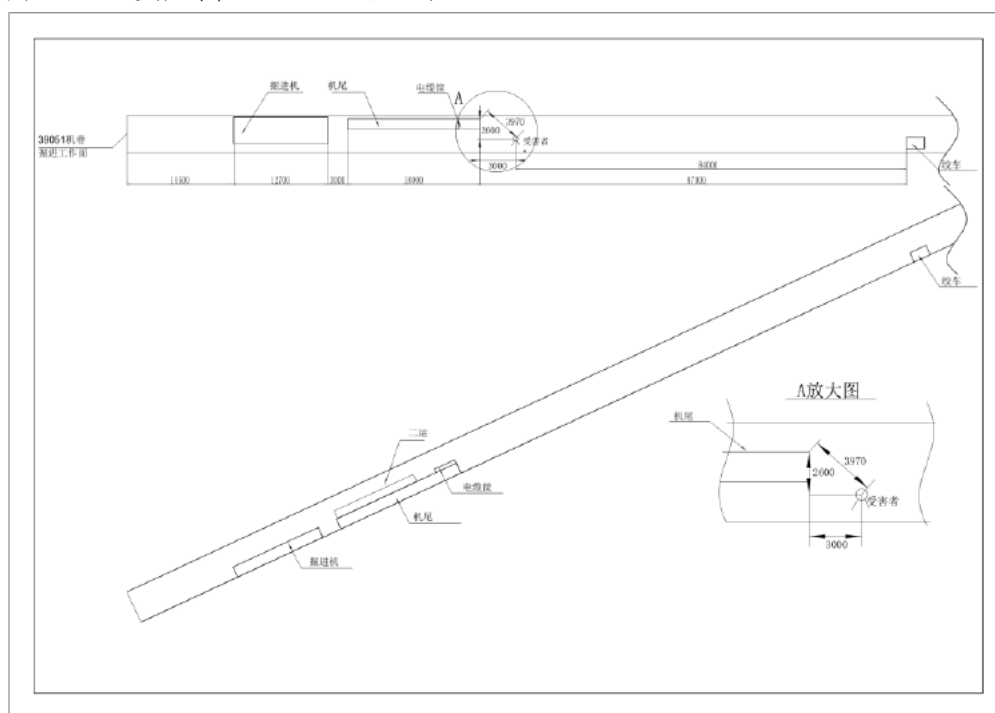
事故现场示意图

2月15日7时40分许，邱某安排人员将绞车钢丝绳钩头与带式输送机机尾使用圆环链和开口式连接环及螺栓（ $\phi$

20mm) 进行连接, 信号工苗某使用带式输送机信号装置向绞车司机黄某发送开车信号, 绞车启动后约 2 分钟(7 时 47 分许), 连接机尾处圆环链的一开口式连接环螺栓断开, 钢丝绳钩头脱钩甩动, 击中位于钢丝绳受力区(机尾向上约 3m 位置, 即 39051 机巷迎头向外 51.2m 处) 的苗某, 苗某受伤倒地。

新二队在39051机巷回撤设备期间，现场作业人员违规使用绞车拖拉带式输送机机尾，连接机尾处圆环链的开口式连接环螺栓受力断开，钢丝绳钩头脱钩甩动，击中位于钢丝绳受力区的1名工人，致其受伤死亡。

**（三）优化矿井运输方式。**新庄煤矿要根据井下作业地点的实际情况，装备满足安全生产现实需要的各类机电运输设备，优先使用单轨吊等运输装备，优先使用单轨吊等运输装备；严禁采用小绞车直接沿巷道底板拖拉大件设备，使用小绞车运输时必须安设声光信号和安全防护装置，钢丝绳受力区域严禁站人、设置警戒并专人监护，全面验算连接装置安全系数并做拉力试验，提高现场作业安全保障系数。
