# 龙岗横岗荣德时代广场 T216 商铺 “9·23” 一般触电死亡事故调查报告

2023 年 9 月 23 日 10 时许，深圳市龙岗区横岗街道华侨新村社区荣德国际大厦商业区 T216 商铺发生一起触电事故，造成 1 人死亡，直接经济损失待统计。

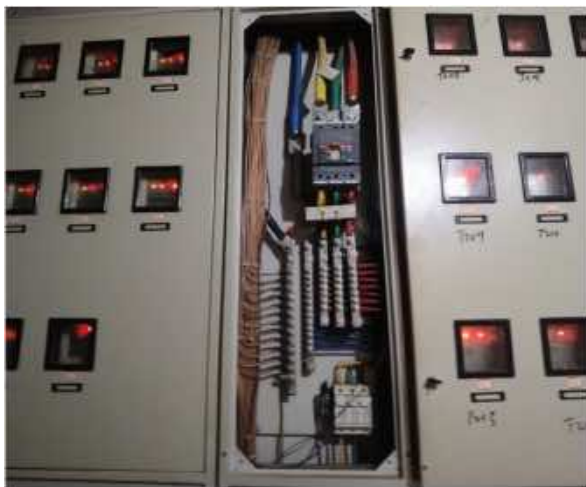
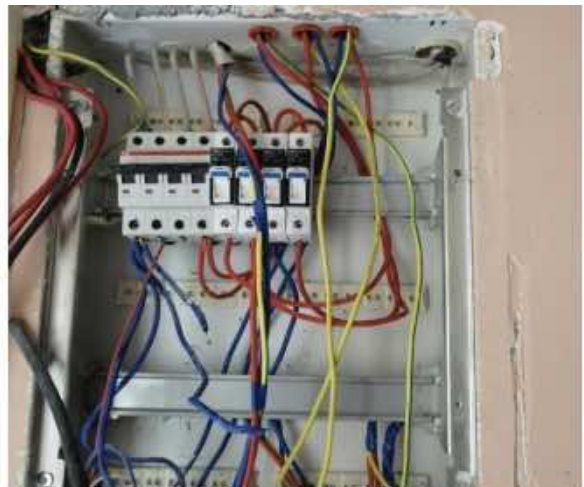
## 电源箱情况

**（一）旧电源箱情况。**T216 商铺旧电源箱内用电线路由商业区2楼3#强电井电表箱引入，接地系统为TN-S，内安装40A三相四线总空气开关，下端通过各级空气开关控制线路。

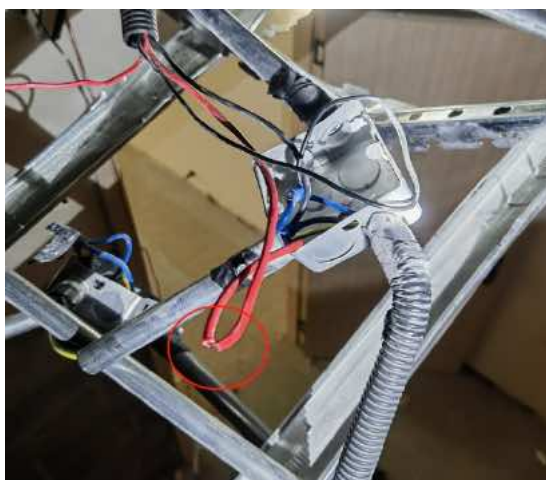
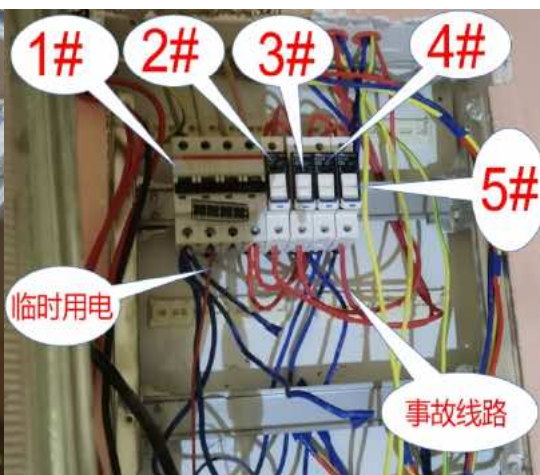
**（二）旧电源箱内线路控制情况。**经现场勘查，T216 商铺天花板内原有的电气线路红色导线绝缘皮破损铜芯裸露，破损红色导线由旧电源箱内左起 5# 1P 空气开关引出，左起 4#1P 空气开关未引出导线，左起 3#1P 空气开关引出导线控制照明回路，左起 2#1P 空气开关引出导线被剪断，左起 1#4P 空气开关控制 2#3#4#5#1P 空气开关，下端引出导线控制施工临时用电控制箱。

检测方法: (1) 商铺总空气开关合闸及各回路控制开关合闸,恢复通电状态,对导线绝缘破损铜芯裸露点与吊顶金属龙骨架之间电压进行测量,测量电压值为 **234.3V**,说明导线绝缘破损铜芯裸露点对吊顶金属龙骨架存在危险电压。(2) 将商铺总空气开关合闸及各回路控制开关分闸,对吊顶金属龙骨架与地线排导通性进行检测,测试结果为 **19.5Ω**,说明金属龙骨架与地线导通,危险电压产生的危险电流可以经过人体和吊顶金属龙骨架流入大地。

检测结论: 装修工人在天花板内进行电气线路位移作业时,未断开线路电源开关带电作业,敷设移动线路导线过程中触碰到导线绝缘破损铜芯裸露点,危险电压通过人体与接触到金属龙骨支架形成导电回路,导致触电事故的发生。

（二）天花板内触电是触电事故高发的作业区域，因天花板内作业空间狭窄，内部金属管件较多，电气线路多而凌乱，照明不良，作业人员视线受阻，肢体活动受限，故极易触碰到带有危险电压的裸露导线发生事故。天花板内进行作业任务时，一定要提高警惕，加强作业现场的管理工作，做到先行验电、断电作业、拉闸挂牌、作业监护、风险排查、安全防护，时刻保持高度警惕，建议物业管理单位和业主将天花板内的电工作业做为重点管理区域，加强安全巡查与提示，切实减少触电伤亡事故的发生。
