## 峨山甸中峨山彝族自治县甸中炼铁厂“11·27”一般冒顶片帮事故调查报告

2024年11月27日14时30分许，峨山彝族自治县甸中炼铁厂所属峨山县甸中炼铁厂小法竜铁矿（以下简称“小法竜铁矿”）20<sup>#</sup>平硐，发生一起冒顶片帮事故，造成1人死亡、直接经济损失人民币207.06万元。

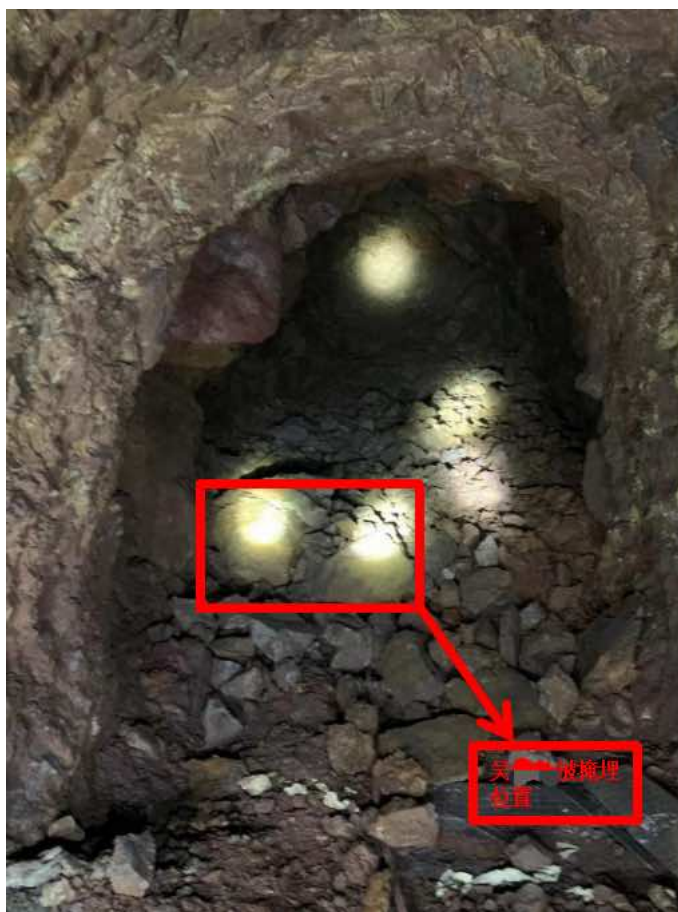
图1峨山彝族自治县甸中炼铁厂“11·27”一般冒顶片帮事故现场图（事故发生地点）

调查组到达事故现场后，死者吴\*\*已被抬到20#平硐洞口处，经事故调查组下井现场勘查，事故发生地点位于20#平硐2410m回风巷，距20#平硐洞口约230米，巷道断面为2.9×2.6米，巷道口停放扒渣机一台，巷道围岩破碎，无支护、通风和照明设施，周边有白色卫生纸；事故地点不属于技改工程范围，现

场未发现非法盗采痕迹。经调查询问，死者位于该废弃巷道内，呈趴下姿势，上半身被石块掩埋，头部未被石块掩埋，下半身未穿裤子。

经调查，本次事故发生的直接原因：吴\*\*安全意识淡薄，缺乏风险防范意识，擅自进入废弃巷道，废弃巷道发生片帮，被掩埋导致窒息死亡。

2.峨山彝族自治县甸中炼铁厂安全管理不到位。矿山技改项目劳动组织不合理，存在多头管理、多头指挥等问题，对矿山已停用的废弃巷道未及时进行封闭，且未在入口处设置明显警示标志。

4.排查治理重大生产隐患。峨山彝族自治县甸中炼铁厂要有效运行非煤矿山安全风险分级管控和隐患排查治理双重预防机制，加强作业现场的安全隐患排查治理工作，健全完善安全隐患分级排查机制和重大事故隐患自查自改常态化机制。严格按照相关规定要求，常态化开展隐蔽致灾因素普查治理，加快未整改的重大事故隐患，对矿内的生产隐患及时整改到位，对废弃巷道及采空区切实做到应封（堵）尽封（堵），把控风险源头，消除事故风险隐患。

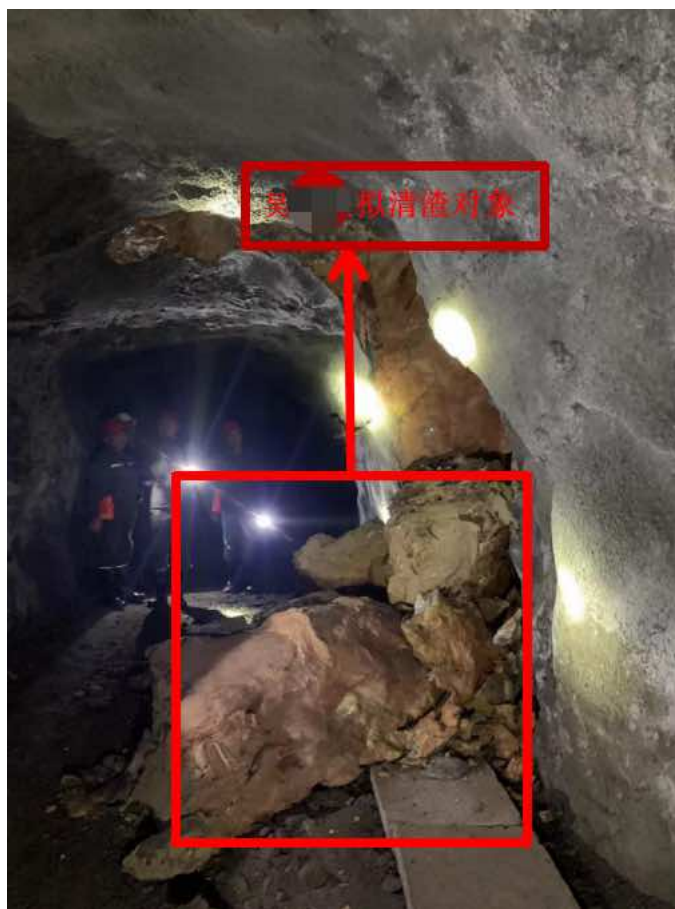
图2 峨山彝族自治县甸中炼铁厂2024年11月27日，吴\*\*、符\*\*拟清渣作业点现场图

小法竜铁矿实控人普\*\*以推进技改工程名义，违章指挥甸中炼铁厂小法竜铁矿员工进行清渣作业。2024年11月27日，小法竜铁矿员工朱\*\*按照普\*\*的工作安排于当天12时电话告知吴\*\*、符\*\*前往20#平硐2140m处基建回风巷进行清渣作业。14时15分许，吴\*\*、符\*\*两人前往20#平硐2140m处作业，两人行至20#平硐190米巷道岔口处，吴\*\*对符\*\*说肚子不舒服，要方便一下，过了十几分钟，符\*\*发现吴\*\*还没返回，便顺着吴\*\*上厕所的方向寻找，随后在巷道岔口右边40米左右的废弃巷道内发现吴\*\*已经被石块埋住，安全帽掉在一边，符\*\*上前呼叫，吴\*\*已无应答。

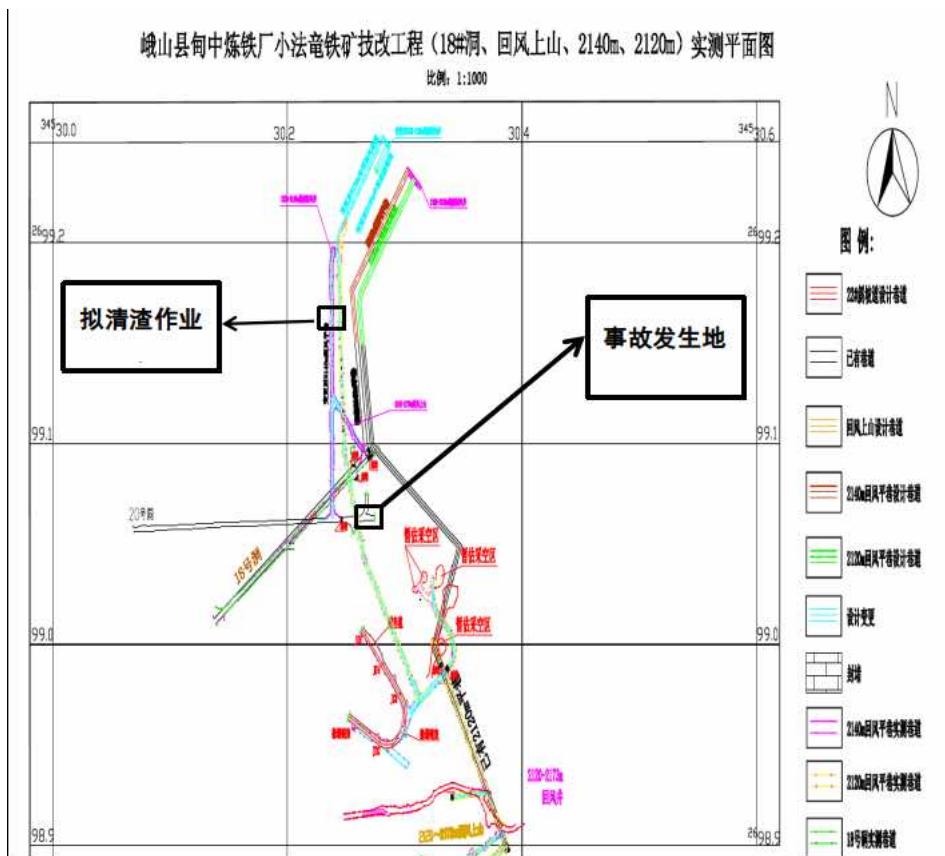
图3 峨山彝族自治县甸中炼铁厂20#平硐技改工程平面图

2022年5月18日，小法竜铁矿通过主管部门批准复工及整改验收，于2022年5月31日正式恢复生产。截至事故发生，该项目已持续施工2年8个月，累计完成通风系统、运输巷道掘进及水仓工程等主体建设，正在推进通风竖井梯子间安装、排水沟渠修筑及采场工作面施工等后续工程。事故发生地段位于2140m回风平巷，该回风平巷巷道围岩主要以辉绿岩为主，夹泥严重，遇水易软化坍塌，设计长度133m，目前掘进和支护工作已完成，水沟浇筑已完成。事故发生地点位于仅基建期用于运输材料和人员通行的20#平硐废弃巷道处，不属于技改工程和监理范围。
