# 东莞万江广州亿通机械有限公司“3·30” 一般坍塌事故调查报告

东莞市政府事故调查组

2026 年 3 月

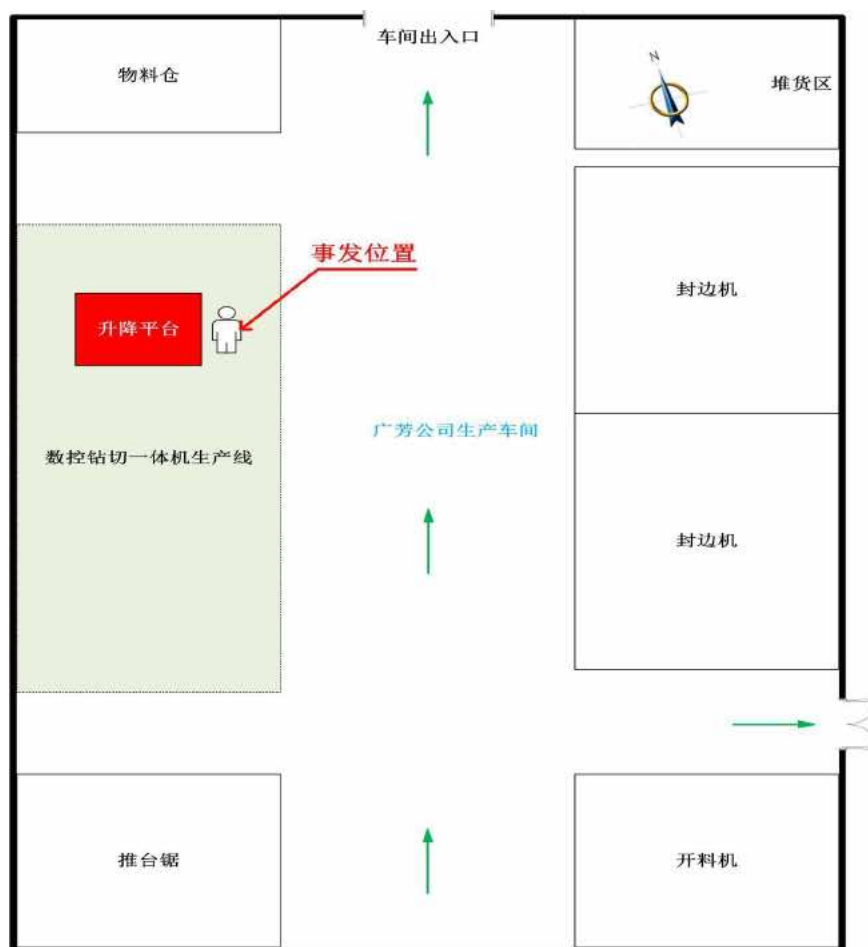
图1 事发现场车间平面图

事故现场位于东莞市万江街道大莲塘工业区广芳公司厂房一楼生产车间，具体处于数控钻切一体机生产线的升降平台位置（图1）。该生产线布置在车间西面，升降平台位于生产线机头位置，与其他设备组装形成半自动化生产流水线。

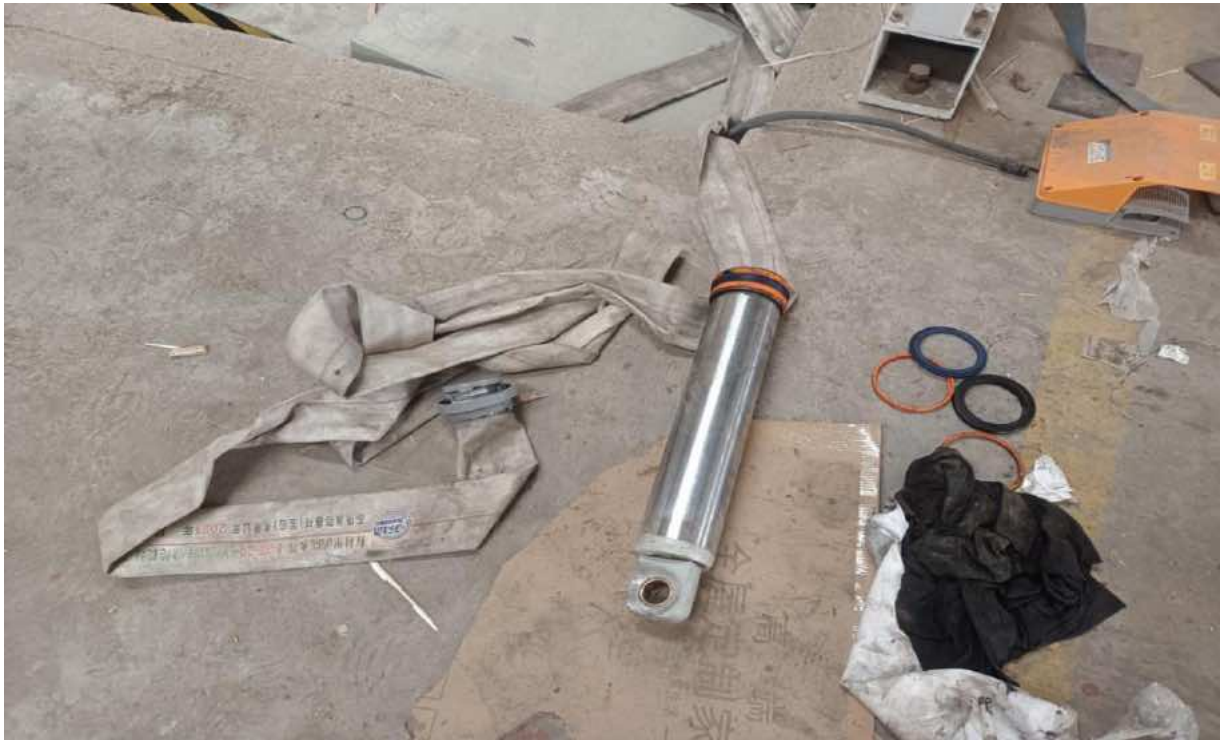
图2 事发现场维修拆卸的液压油缸

涉事升降平台安装于生产车间西面地坑位置，升降平台液压油缸（图2）作为升降平台的核心执行部件，主要作用是将液压能转化为机械能，驱动升降平台实现平稳的升降动作，进行物料输送。经现场勘察测量，该升降平台<sup>[7]</sup>安装位置下沉地面深度0.6m，举升高度1.44m，长度3.06m，宽度1.53m（图3）。此外，该升降平台无设备名称、技术参数（额定起重量、举升高度等）等相关标识信息。

蓝祥瑞安全意识淡薄，未能识别和规避因支撑不当引发的高风险作业行为，未能做到安全支撑<sup>[9]</sup>，使用木棍替代千斤顶、液压支架等专业支撑装置，冒险进入危险区域作业，因木棍松脱失稳造成升降平台坍塌。

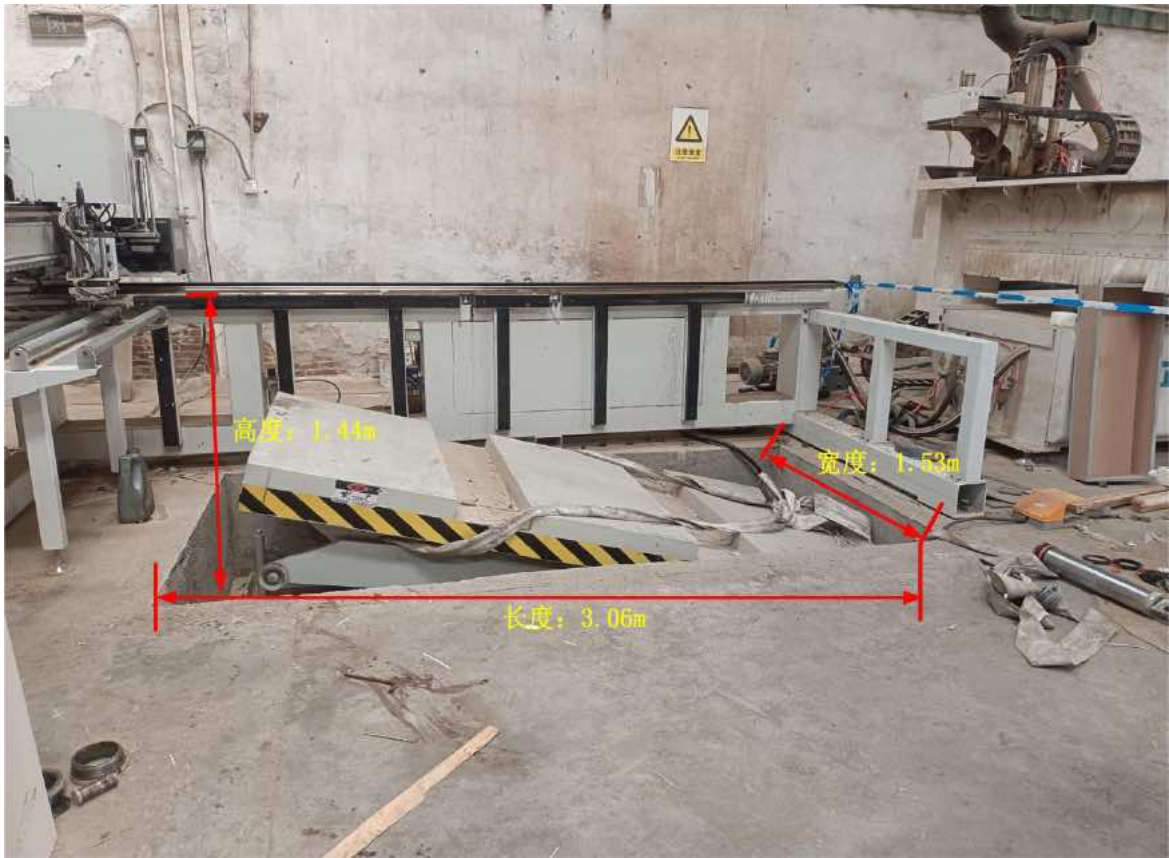
图3 事发现场的液压升降平台

经调查分析，该起事故发生于升降平台检维修环节，非设备正常使用过程中；未发现涉事升降平台存在设计缺陷或制造问题。
