龙岗平湖深圳市东顺达建筑废料处理有限公司

“10·11”一般机械伤害死亡事故

调查报告

## 龙岗区政府事故调查组

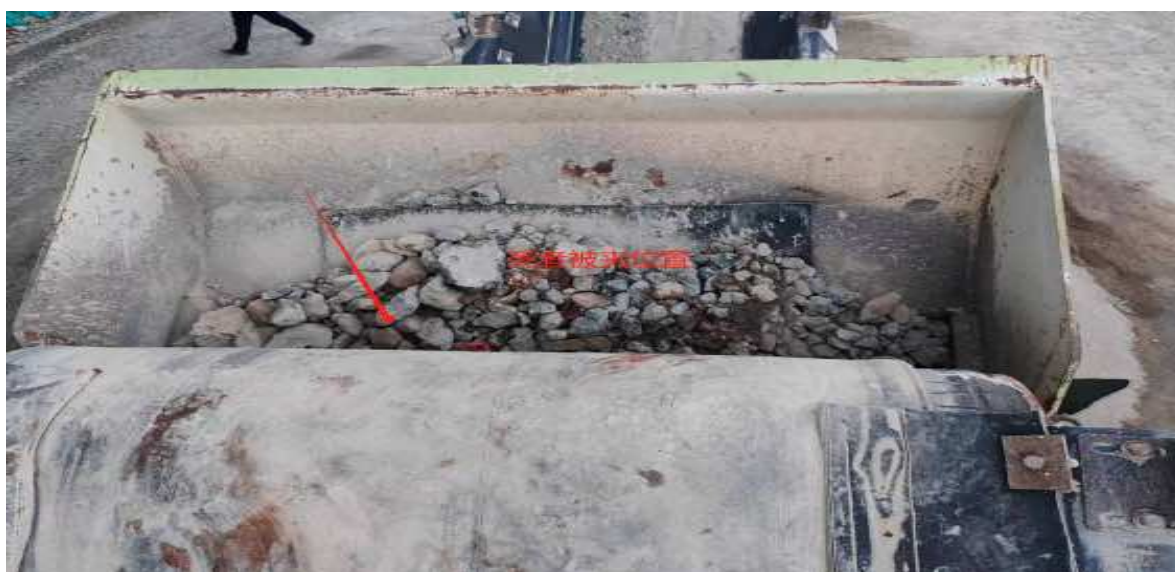
碎机下到地面，凌日增开机前告知叶金平去开机。凌日增绕到移动破碎机的电气系统控制箱位置，按下动作机构的柴油发电机控制按钮，启动移动破碎机的柴油发电机发电，然后依次按下破碎仓和输送带的控制按钮，移动破碎机动作后，凌日增听到“嘭”的一声，发现叶金平被夹到移动破碎机主输送带与振动筛之间。

事故发生后，凌日增听到“嘭”的一声便查看情况，发现叶金平被夹到主输送带末端，凌日增立即停机并呼叫叶金平，叶金平无回应，凌日增将现场情况电话报告项目负责人张彬，张彬接报后赶到现场查看情况，并拨打 110 报警电话和 120 急救电话及 119 救援电话。消防救援人员到场后将叶金平从移动破碎机的主输送带末端救出抬至地面，120 急救医生到场后经确认现场宣布叶金平死亡。

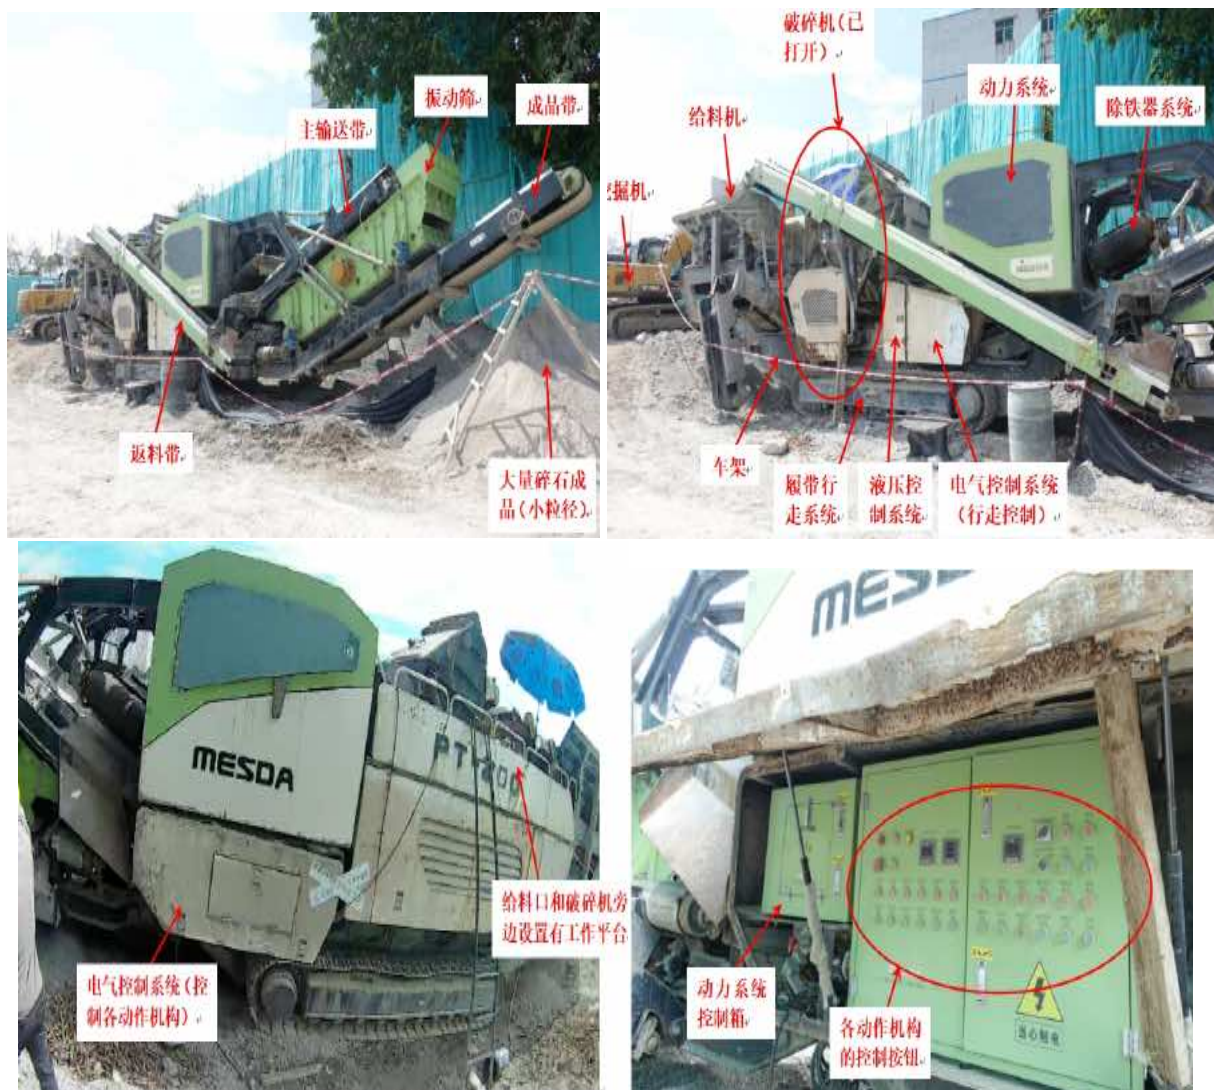
机、破碎机（为区分以下简称破碎仓）、动力系统、除铁器系统、振动筛、主输送带、返料带、侧边带、车架、履带行走系统、液压控制系统和电气控制系统等组成。经调查，涉事破碎机的电气系统控制箱内设有动力系统控制箱和动作机构的控制按钮。

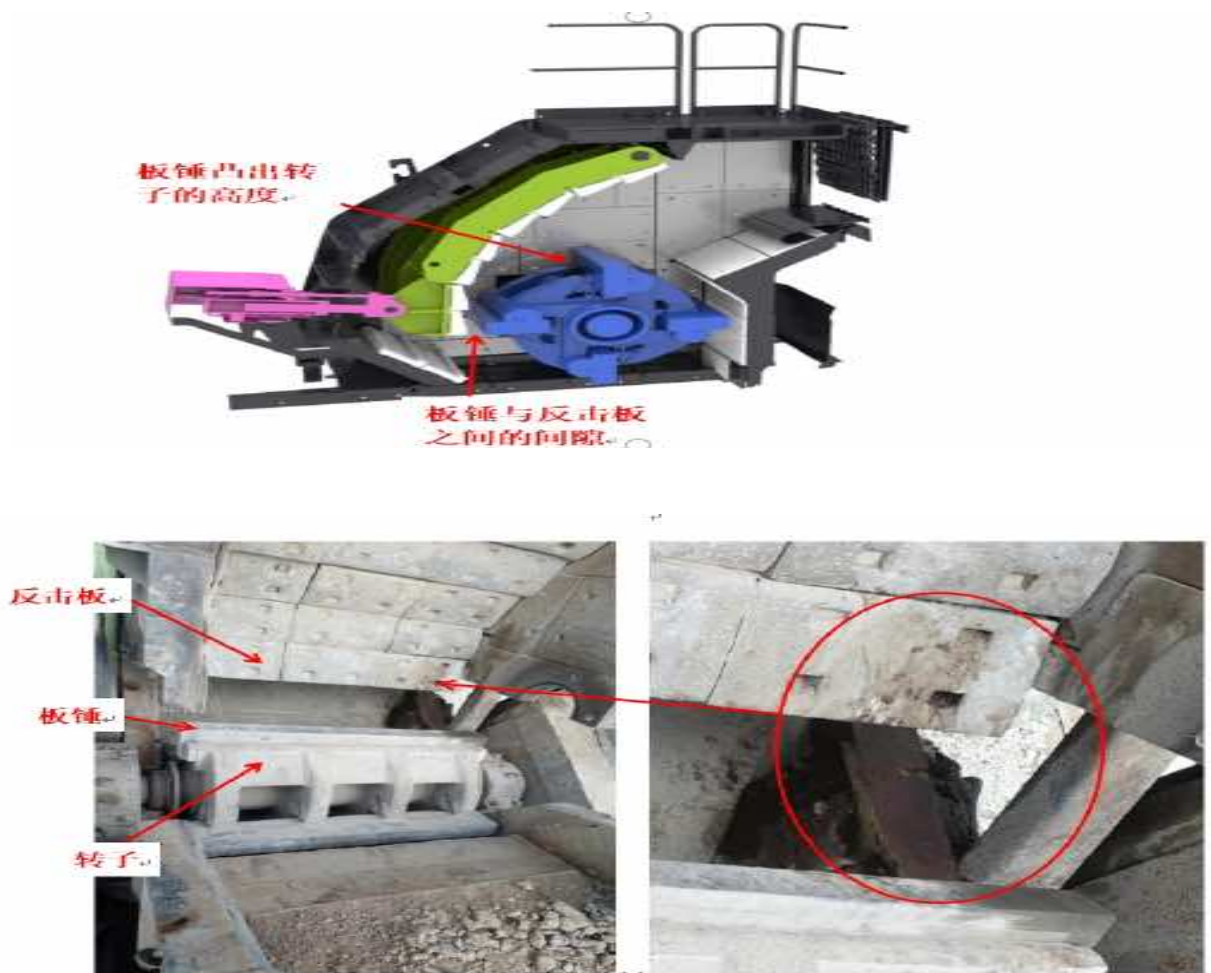
(四) 破碎仓的结构及工作原理情况。破碎仓主要由外壳、转子、板锤、前反击板、后反击板和传动系统组成,其工作原理利用建筑废弃物自然下落过程中与快速旋转的板锤接触,甩出的建筑废弃物相互碰撞破碎,破碎后的建筑废弃物再次通过碰撞和板锤凸出转子与前后反击板挤压达到破碎的目的。

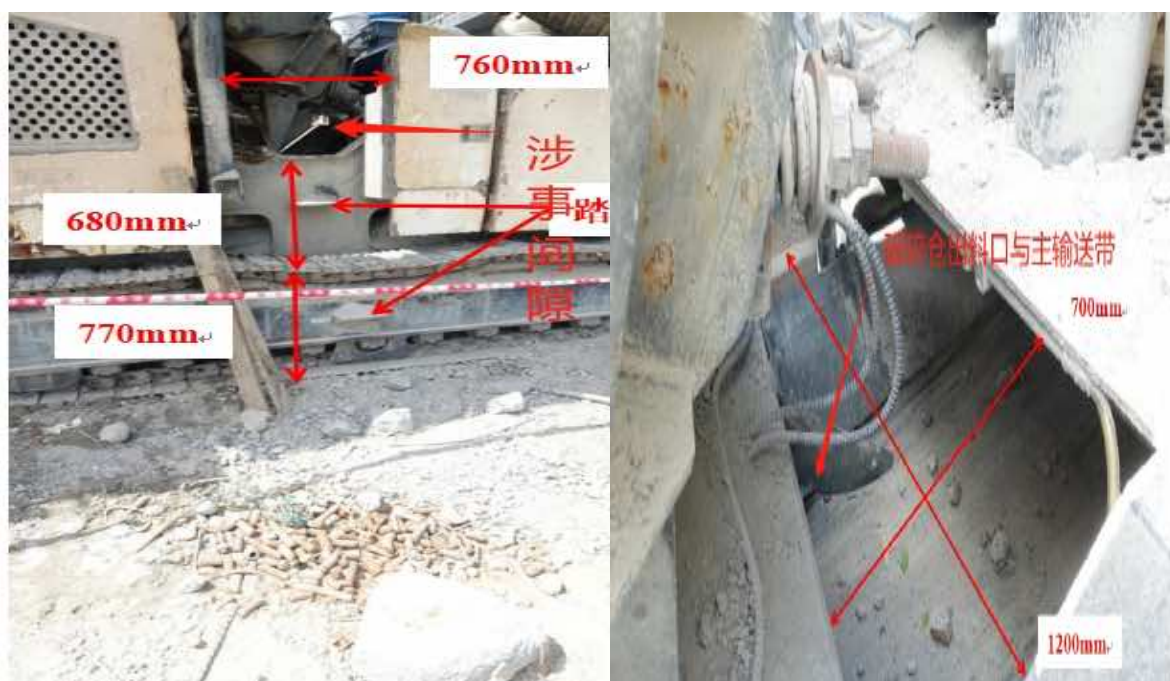
机进行勘查鉴定。2023年11月27日，广东省质量监督机械检验站出具《勘查鉴定报告》。经勘查，1.涉事移动破碎机主输送带的皮带表面有血迹，其末端的半成品石料上也有血迹，在破碎仓下方的主输送带上散落有少量半成品石料，该部位属于破碎仓与动力系统之间的间隙（简称涉事间隙），测得其入口宽度760mm，通过攀爬右侧履带和车架侧面的踏板可以进入到涉事间隙，测得履带上表面离地高约770mm，车架上表面与履带上表面之间的距离约为680mm，主输送带的上表面与车架上表面之间的距离约为770mm，涉事间隙处的主输送带外露面积约为700mm×1200mm（长×宽）。2.测得破碎仓底部与主输送带之间的距离约为440mm，人可以经涉事间隙和主输送带之间的间隙爬到破碎仓的下部。破碎仓运行过程中转子往出料方向回转，在转子和板锤左侧留有少量血迹，测得板锤凸出转子外壁约115mm，转子外壁与前反击板和后反击板之间的间隙均约为140mm，人的身体难以从该间隙之间通过，测得转子的转轴与下部主输送带的垂直距离约为1100mm，转子（含板锤）的直径约 $\phi 1000\text{mm}$ ，计算得转子外壁与下部主输送带的距离约为 $1100\text{mm} - (\phi 1000\text{mm} \div 2 - 115) = 715\text{mm}$ ，结合破碎机内部的血迹进行分析，可排除辅助人员从破碎机的入口进入或掉入其内部，事发时辅助人员只能从涉事间隙进入到破碎仓下部，滞留

在破碎仓下部高约 713mm 的空间，并把头部靠近转子，当破碎机转动时，其头部受板锤打击及挤压导致头部破损。综上所述，事发时辅助人员应从涉事间隙进入主输送带，再通过主输送带爬到破碎仓下部捡东西，此时操作人员启动涉事设备，辅助人员的头部受板锤打击及挤压导致破损，与操作人员听到破碎机发出“嘭”的响声吻合，随后辅助人员被主输送带输送到末端。

（九）事发时情况。根据《勘查鉴定报告》中叶金平头部受板锤打击及挤压破损，随后经主输送带输送至末端，其身体经主输送带与振动筛之间的间隙（约 350mm）挤压，符合《司法鉴定意见书》出具的鉴定意见，叶金平系巨大外力作用致颅骨粉碎性骨折、全颅崩裂，全脑挫碎、缺失、桥脑、延髓挫裂伤致中枢神经功能障碍及躯干多发骨折、心、肝、肺、脾多器官损伤死亡的特征。结合相关人员笔录，叶金平和凌日增清理完卡在移动破碎仓出料口处的建筑废弃物后，凌日增告诉叶金平去开机，凌日增开机时，叶金平从涉事间隙进入破碎仓下方出料口的主输送带上，头部伸入破碎仓内，破碎机启动后，头部受板锤打击及挤压破损，主输送带将叶金平输送至末端，导致叶金平身体被夹到主输送带与振动筛的间隙处。
