# “5·30” 福田区黄木岗道路疏解钢便桥 死亡事故调查报告

“5·30”福田区黄木岗道路疏解钢便桥死亡事故调查组

2019年8月20日

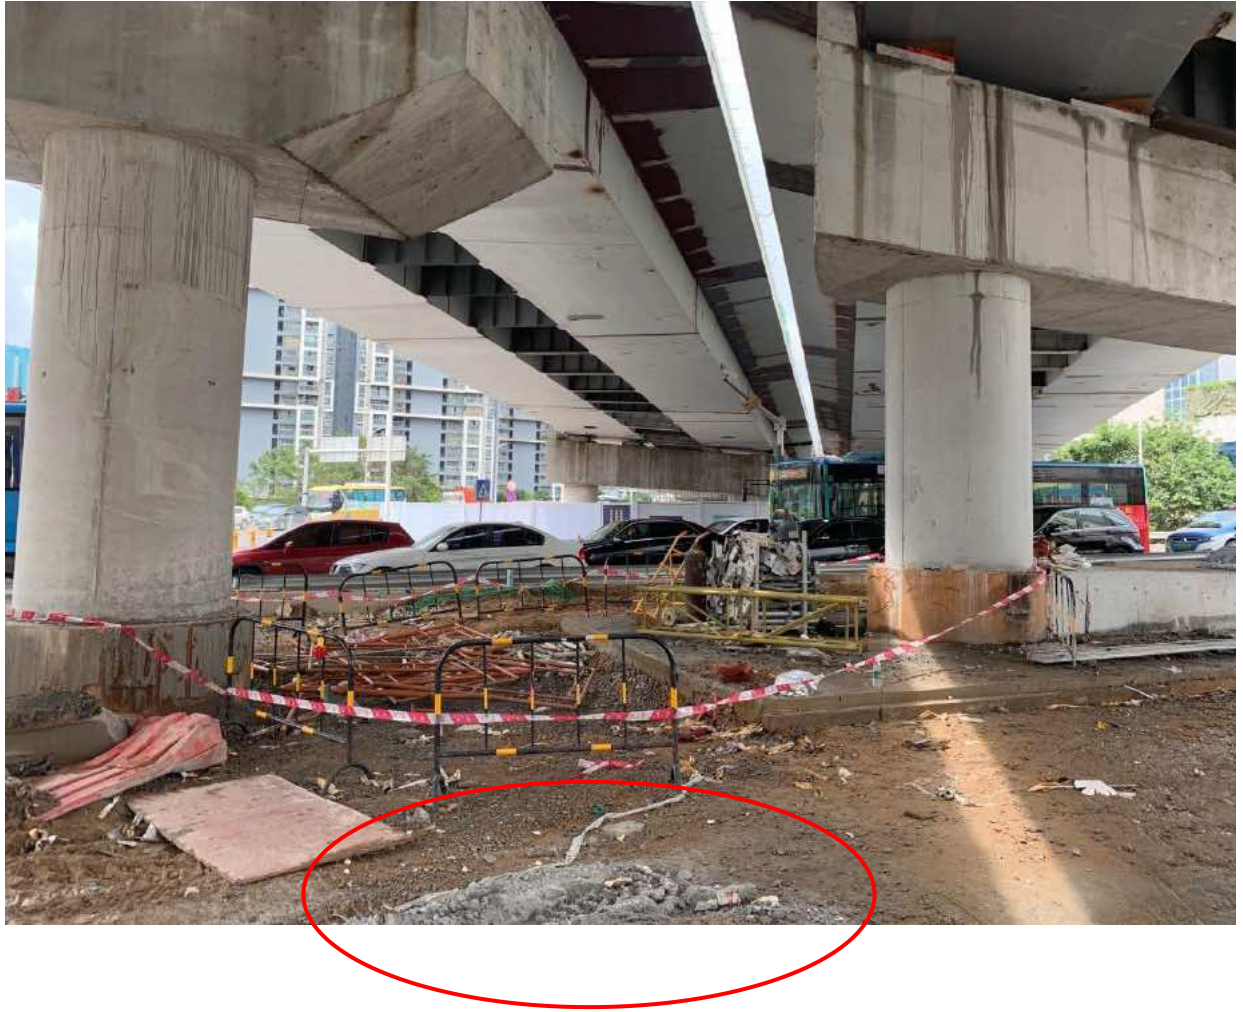
坠落地面位置图

1、2019年5月30日7时许，黄木岗交通疏解钢便桥左、右两幅现场的工人均在桥面进行栓钉安装作业，栓钉班负责人何某洪在巡视完左幅施工区域后，向右幅作业区域方向行走，在翻越左右两幅之间护栏时，不慎失足从左右幅之间缝隙（宽0.5米）坠落至笋岗西路临时围蔽的地面（桥面至地面的垂直高度约10米）。

坠落位置点

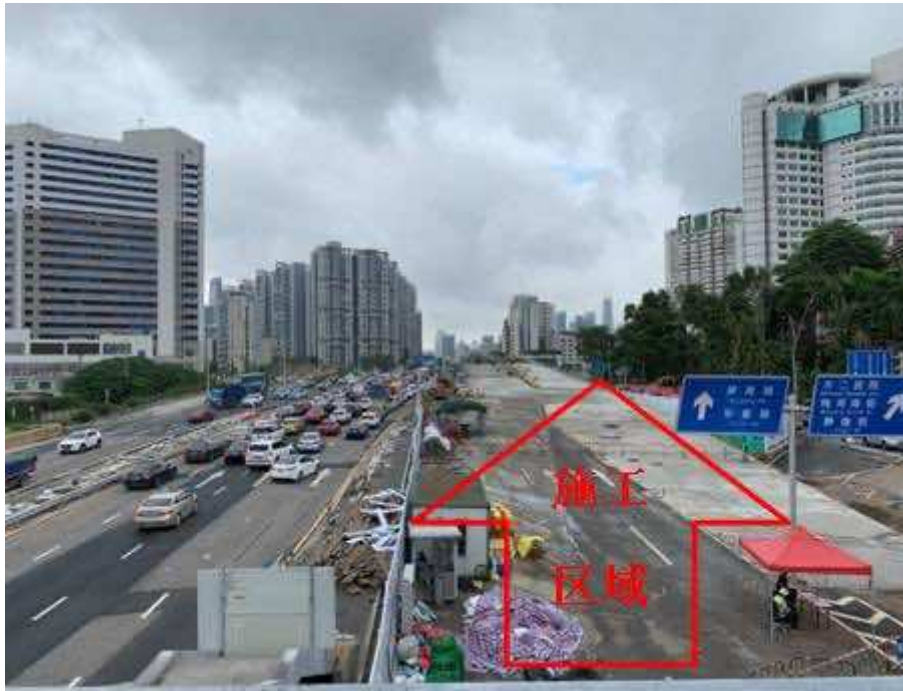
钢便桥现场南北走向图

事发时已设置道路封闭措施，已完成钢梁主体桥面安装，正在组织栓钉安装、钢筋绑扎和正式防护栏杆安装作业。

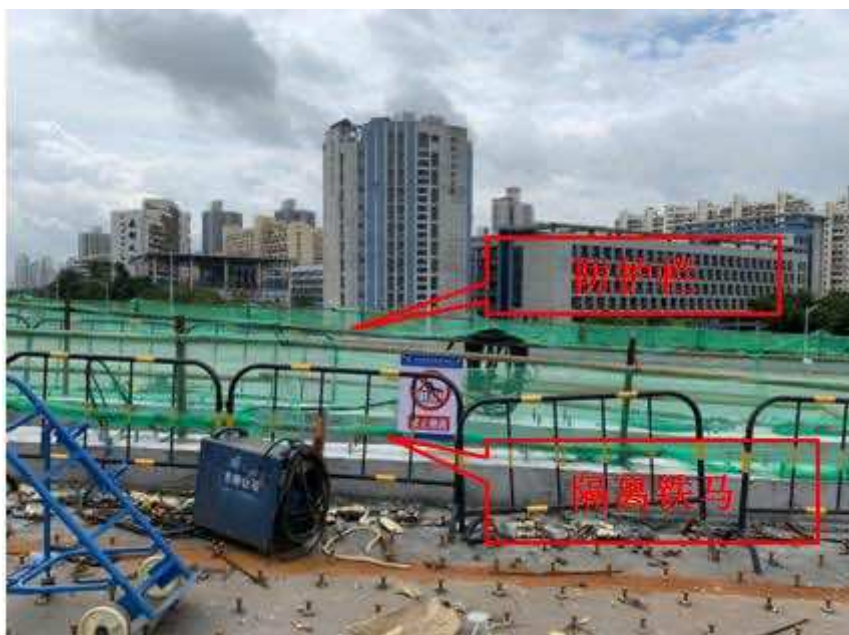
坠落位置防护

经实地勘察，并与施工方案进行比对，临边防护栏杆设置符合施工要求。

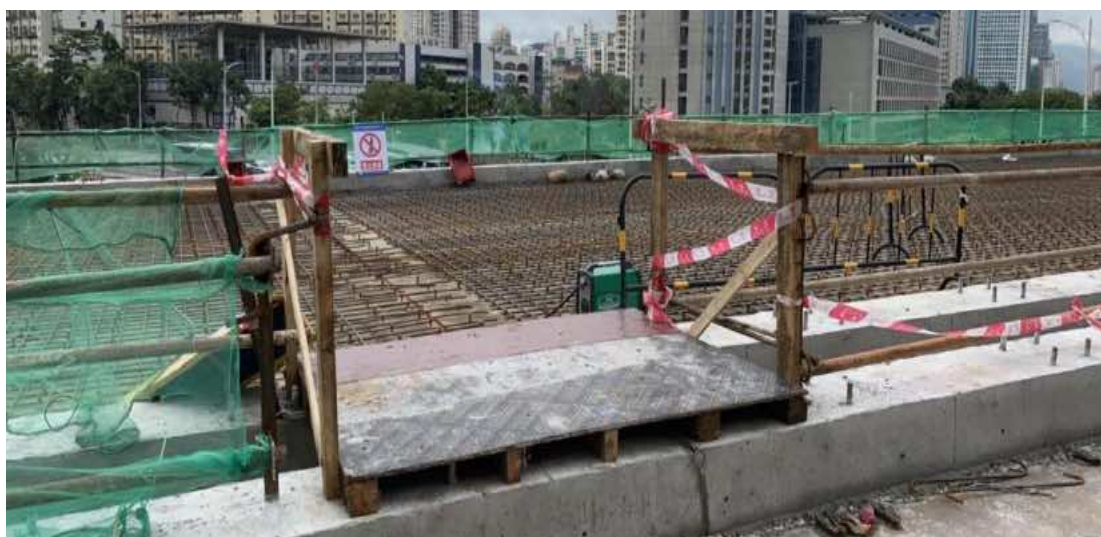
按照方案设置的通道

据现场勘查，设置有左右幅互通的过人通道，防护栏杆上悬挂了相关安全警示标识，符合施工方案设计。

栓钉班负责人何某洪安全意识淡薄，在施工作业现场违反安全生产规章制度和操作规程，未按照要求从搭设的过人通道通行，违章翻越左右幅桥梁缝隙设置的安全防护栏杆，导致失足从梁桥缝隙中坠落。
