# 尼勒克县新疆南方矿业有限公司奴拉赛铜矿 “12·31”一般冒顶片帮事故调查报告

尼勒克人民政府事故调查组

2026 年 5 月

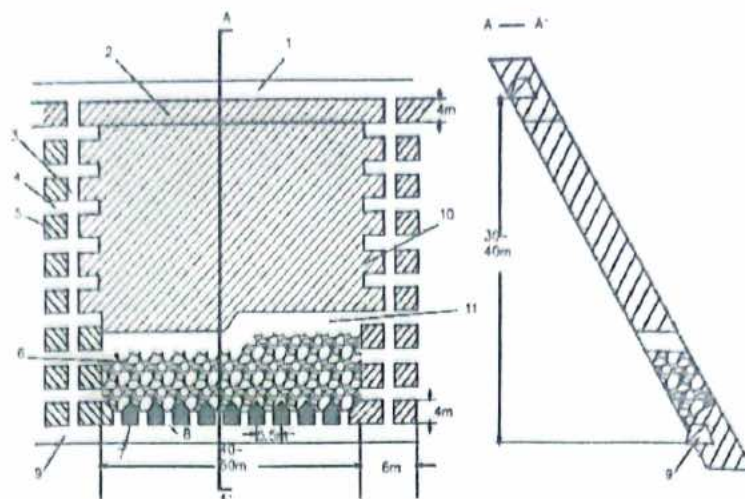
图 1 浅孔留矿采矿法示意图

浅孔留矿法因具有工艺简单、设备投入少、适应性较强等特点，在中小型矿山急倾斜、薄至中厚、稳固性较好的矿体开采中应用广泛。但该采矿方法在实施过程中，受采矿设计合理性、现场施工规范性等多重因素影响，存在诸多安全风险。为精准识别、有效管控相关风险，保障矿山生产安全。
