# 内蒙古阿拉善新井煤业有限公司露天煤矿 “2·22”特别重大坍塌事故调查报告

国务院事故调查组

2023 年 8 月

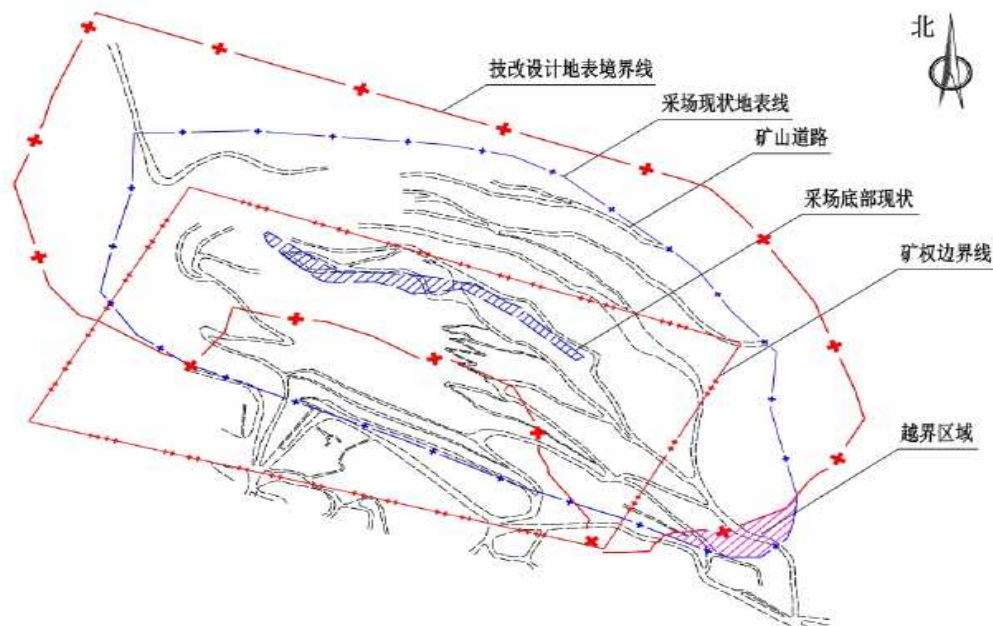
图 1 矿区剥采境界和现状示意图

内蒙古自治区阿拉善盟阿拉善左旗嘉尔嘎勒赛汉镇巴兴图嘎查境内，由阿拉善盟李井滩生态移民示范区管理委员会<sup>[1]</sup>（以下简称李井滩示范区管委会）管辖。该矿前身为青铜峡市新井煤业有限公司<sup>[2]</sup>（井工煤矿），2013年9月变更为现名称，现法定代表人为王学云，统一社会信用代码为91152921625085403W，经营范围为煤炭生产及销售、煤矿机械设备及配件销售。2020年10月首次取得露天煤矿采矿许可证，证号为C1500002010121120092605，生产规模为90万吨/年，2022年2月延续，有效期为2021年12月10日至2024年12月10日。新井煤矿批复井田面积为1.3448平方公里，设计面积为2.13平方公里。事发时，采场东南部区域超出设计境界范围约2.9万平方米。（矿区剥采境界和现状见图1）

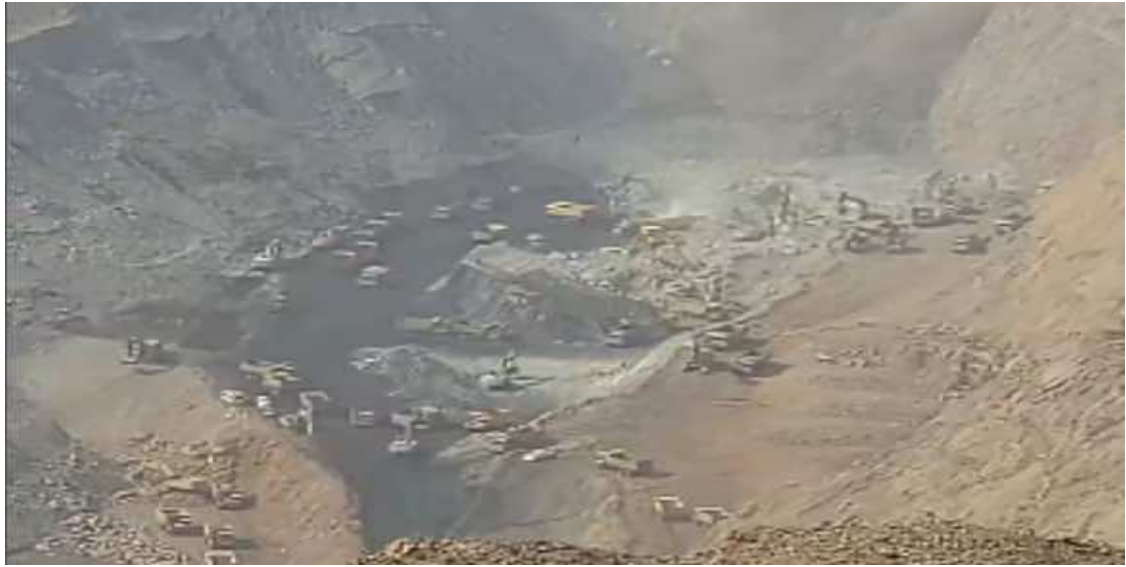
图 2 13 时许作业现场设备情况

13 时许，宏鑫垚公司李凤军到西区南帮查看施工作业时，发现北帮边坡异常后使用对讲机分别于 13 时 6 分许、10 分许、12 分许喊话，通知“挖机装完后撤离”“所有汽车、挖机向后撤”“所有人员撤离”。（13 时许作业现场设备情况见图 2）

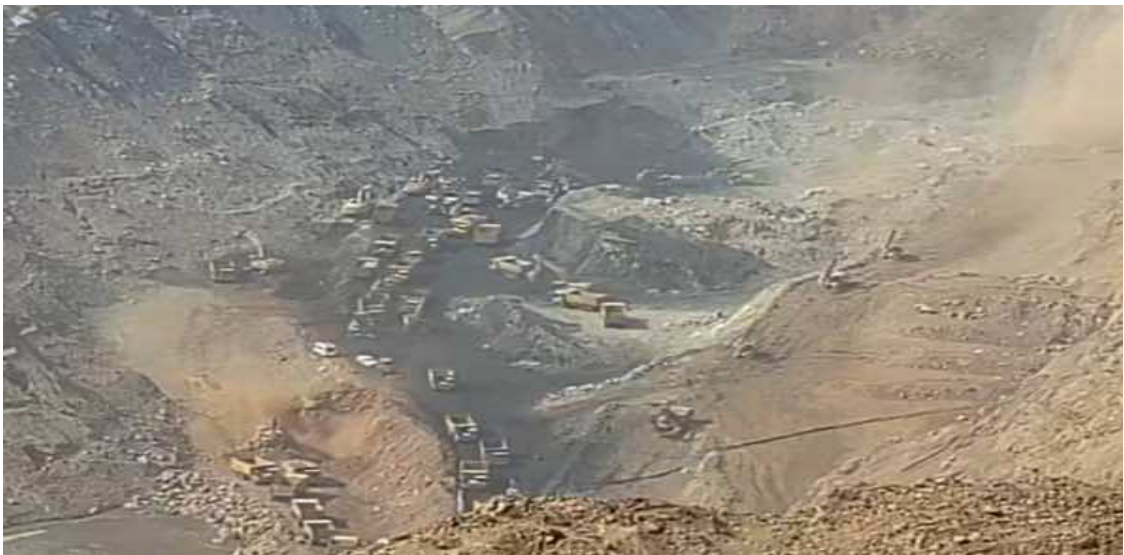
图 3 事发时作业现场设备情况

13 时 12 分许，采场北帮边帮岩体发生大面积滑落坍塌，现场 59 名作业人员和 17 台挖机、27 台自卸卡车、8 台钻机、4 台皮卡车、1 台装载机、1 台小型客车等 58 台作业设备被埋，最终造成 53 人死亡、6 人受伤。（事发时作业现场设备情况见图 3）

事发区域最终形成最大厚度 105 米、体积约 756 万立方米的堆积体，破坏范围南北最长 630 米、东西最宽 520 米，面积约 23 万平方米。

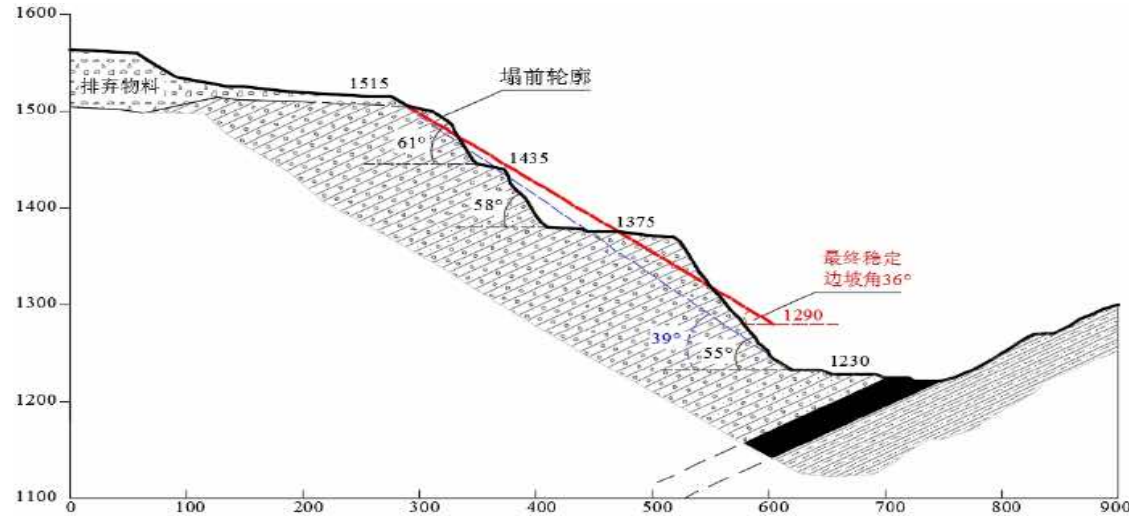
图 4 事发前事发区域边坡剖面图

1. 未按设计施工，形成超高超陡边坡。按照设计，该矿剥采台阶高度应不大于 10 米，最小工作平盘宽度为 32 米，按设计进度应形成 21 个剥离台阶和 1 个采煤台阶；实际事发区域上部仅形成 3 个台阶，台阶高度均超过 10 米、最高达 145 米。按照设计，采场最终稳定边坡角为 36 度，计算边坡稳定系数为 4.287，满足安全储备要求；事发时，边坡最大垂直高度 315 米，整体边坡角达到 39

度，局部台阶最大边坡角达到 61 度，计算边坡稳定系数为 0.982，处于不稳定状态。（事发前、后事发区域边坡剖面见图 4、图 5）

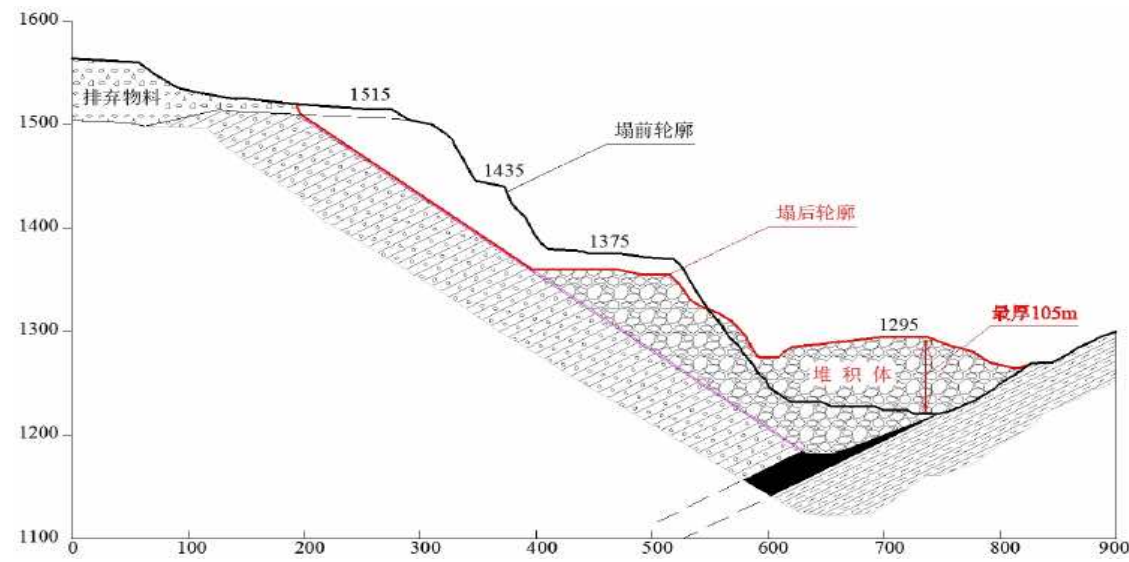
图 5 事发后事发区域边坡剖面图

事故直接原因是：**未按初步设计施工，随意合并台阶，形成超高超陡边坡，在采场底部连续高强度剥离采煤，致使边坡稳定性持续降低，处于失稳状态，边帮岩体沿断层<sup>[18]</sup>面和节理<sup>[19]</sup>面滑落坍塌，加之应急处置不力，未能及时组织现场作业人员逃生，造成重大人员伤亡和财产损失。**
