# 龙城吉祥岗贝村 62-2 号“9·18”一般高处坠落事故调查报告

龙城吉祥岗贝村 62-2 号 “9·18”

2023 年 12 月 13 日

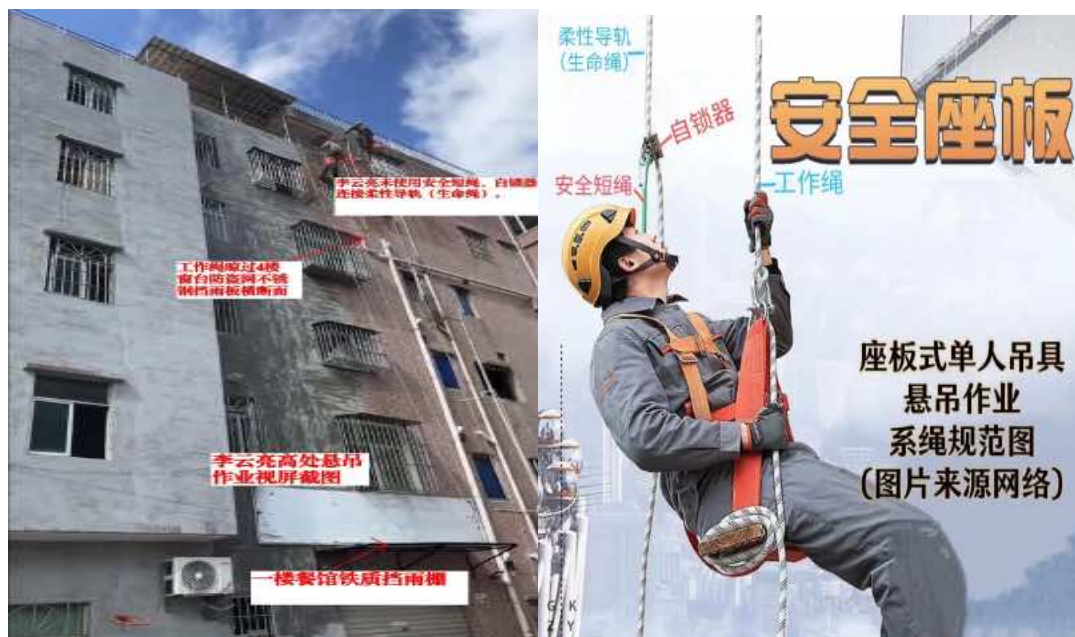
2023 年 9 月 18 日 8 时许，郭金彪与李云亮在岗贝村 62-2 号自建楼东北面外墙开展刷油漆作业。李云亮自行在 5 楼露台天面的女儿墙不锈钢护栏处绑好工作绳、柔性导轨（生命绳），并在自建楼东北面垂直放下工作绳、柔性导轨，但其没有使用安全短绳、自锁器连接柔性导轨，就直接坐上座板式单人吊具，从 5 楼处开始往下刷外墙油漆。

李云亮在作业过程中，工作绳搭到4楼窗台防盗网不锈钢挡雨板上，接触面没有加防割衬垫，10时15分许，因工作绳断裂，致使李云亮从高度为9米左右的悬空高处作业处坠落地面，坠落过程中，李云亮的躯体被作业面下方一楼小餐馆门口的铁质挡雨棚挡了一下后，再坠落地面受伤。

经调查组现场勘查，李云亮使用一条长绳的两端作为座板式单人吊具的工作绳和柔性导轨（生命绳），在 5 楼露台不锈钢护栏处分别绑了两个绳结，绳结固定牢靠，无松脱迹象。工作绳的上半段在下垂到 4 楼窗台防盗网不锈钢挡雨板横断面处有断口，且断口整齐；工作绳下半段随同李云亮一同坠落地面；柔性导轨（生命绳）保持完整且下垂到地面。

伤者李云亮安全意识淡薄，违反《座板式单人吊具悬吊作业安全技术规范》（GB23525-2009）相关安全技术要求，在使用单人吊具开展高处悬吊作业期间，一是未使用安全短绳通过自锁器连接柔性导轨（生命绳），二是未在建筑物的窗台防盗网不锈钢挡雨板处加上垫有防止绳索损伤的衬垫，在其工作绳被窗台防盗网不锈钢挡雨板割断后，导致李云亮身躯连同工作绳、座板式单人吊具一起从高处坠落地面受伤。
