# 东莞企石绿森木制品有限公司“1·5” 一般机械伤害事故调查报告

东莞市政府事故调查组

2026 年 9 月

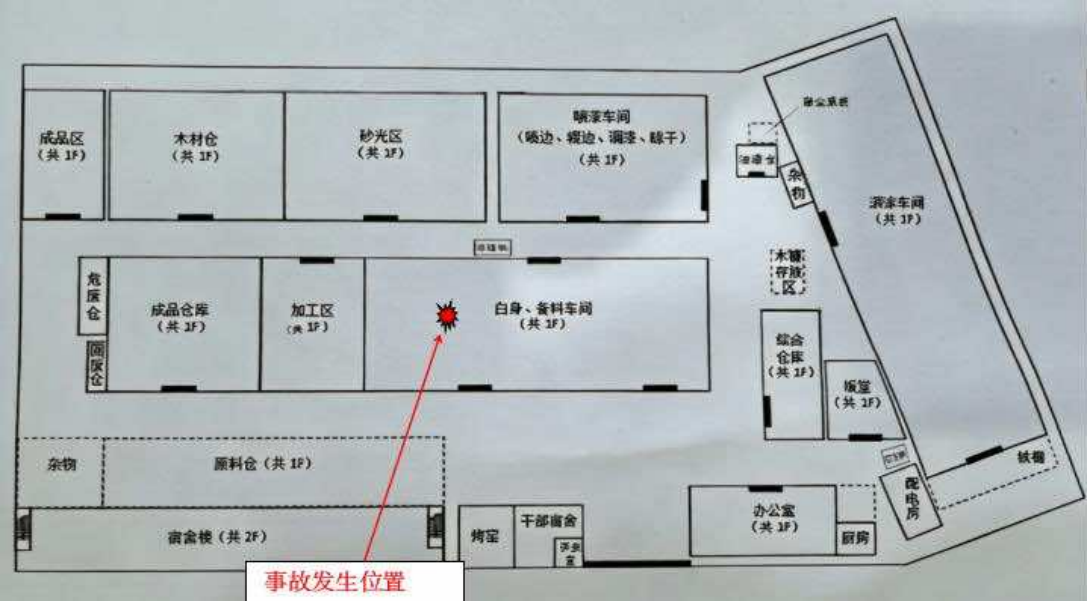
图1 绿森公司平面布置图（红色箭头所指为事故发生位置）

事发位置位于绿森公司备料车间（见图 1），备料车间位于厂区入口前方区域，面积约为 1800 平方米，内部分区布设多片

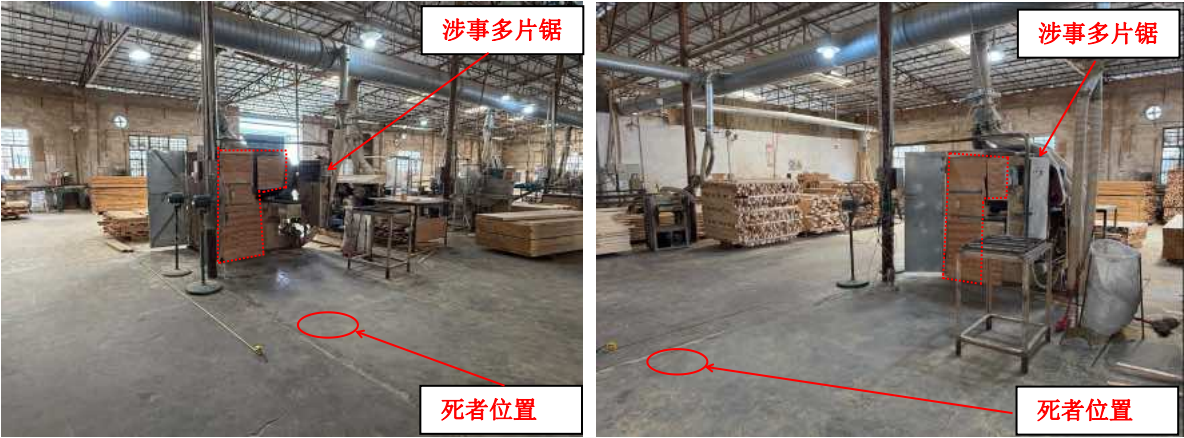
图2 事故发生位置情况（虚线框内防护装置为事故后安装）

锯、四面刨、成型机等木工加工设备，涉事多片锯安置于车间中部偏左作业区域<sup>[6]</sup>（见图2）。

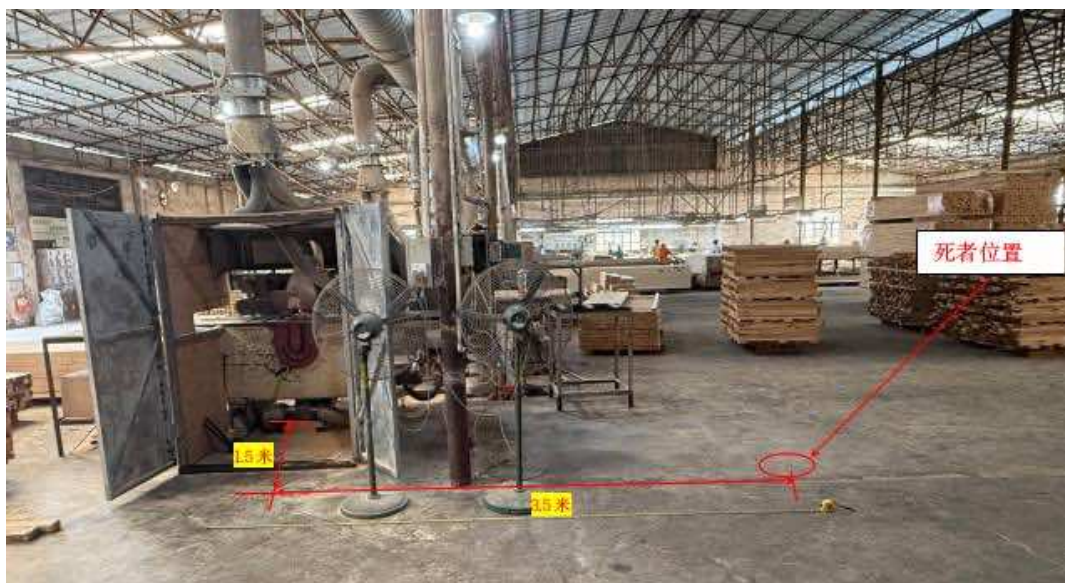
图3 死者唐修楷站立位置与涉事多片锯锯片距离

事发时，死者唐修楷站立位置与涉事多片锯锯片垂直水平距离 1.5m、平行水平距离 3.5m（见图3），当时其正常开展车间

巡查，未靠近涉事多片锯参与作业。

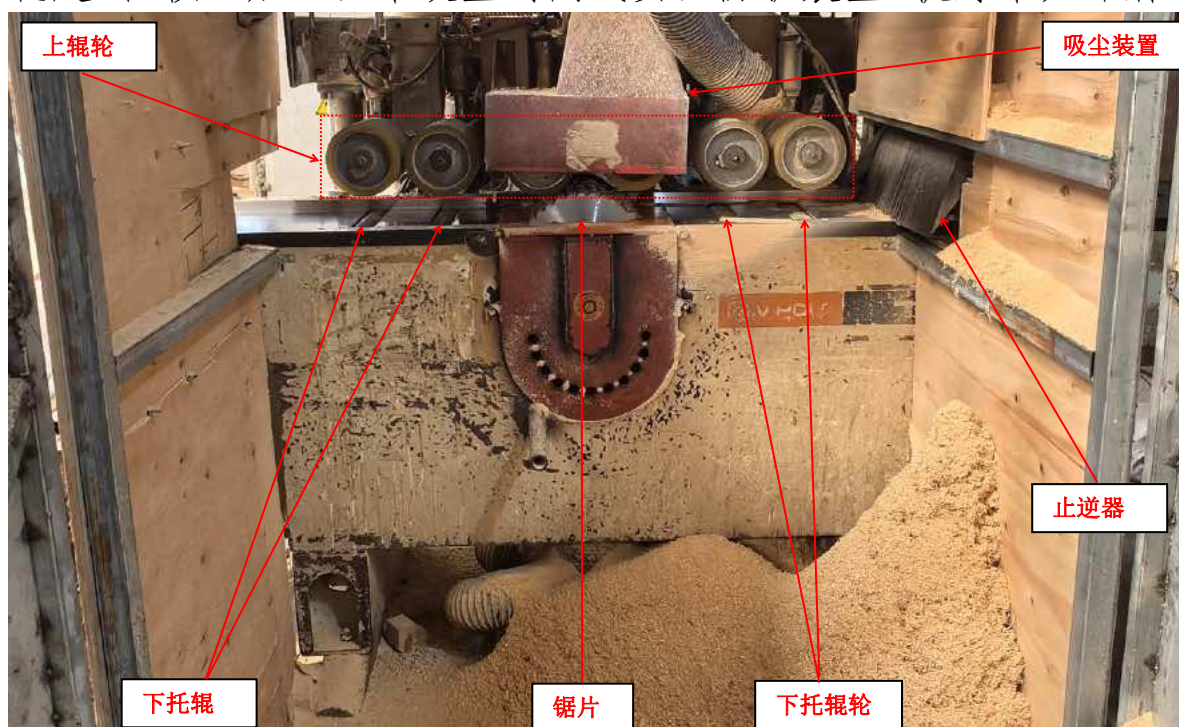
图 4 涉事多片锯核心加工区结构情况图

(1) 涉事多片锯主要由机身机架、驱动电机、主轴传动系统、锯片切削组件、工作台、多级送料压料机构、吸尘系统组成：配备6组上送料辊轮、4组下托辊轮，其中上送料辊轮布局为锯片上方2组、前后端各2组；下托辊轮布局为锯片前后各2组，辊轮主要用于木料进给、压制与稳定（见图4），工作台高度为99cm，锯片突出工作台面6cm，上辊轮与台面间距离为5cm（见图5）。

(4) 事发时，涉事多片锯电机、传动系统、辊轮送料系统、锯片运转系统均无卡顿、断裂、失灵等突发机械故障，运行工况稳定，但核心加工区未设置封闭式安全防护装置，机身未见铭牌。

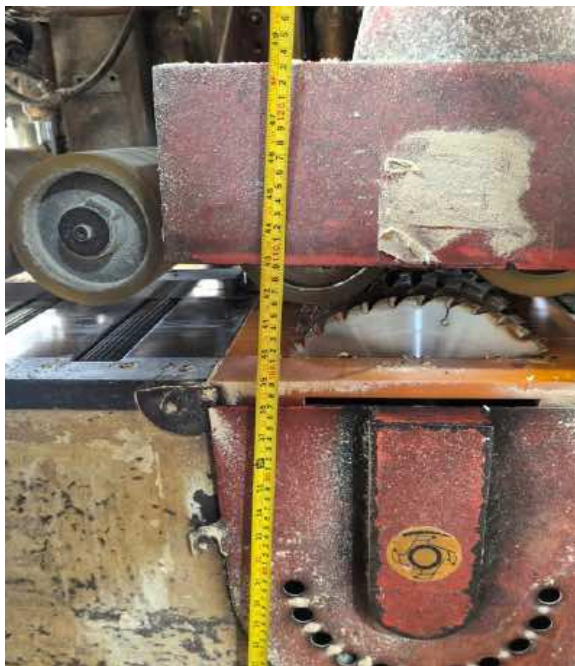
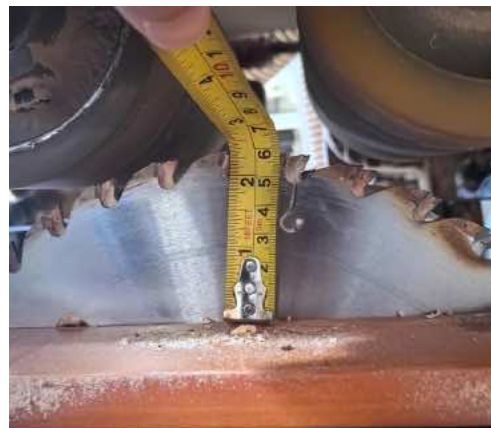
图 5 涉事多片锯工作台高度及工作台与锯片、上辊轮之间的尺寸情况图

设备工作台高 99cm，锯片突出台面 6cm，上辊轮距离台面 5cm

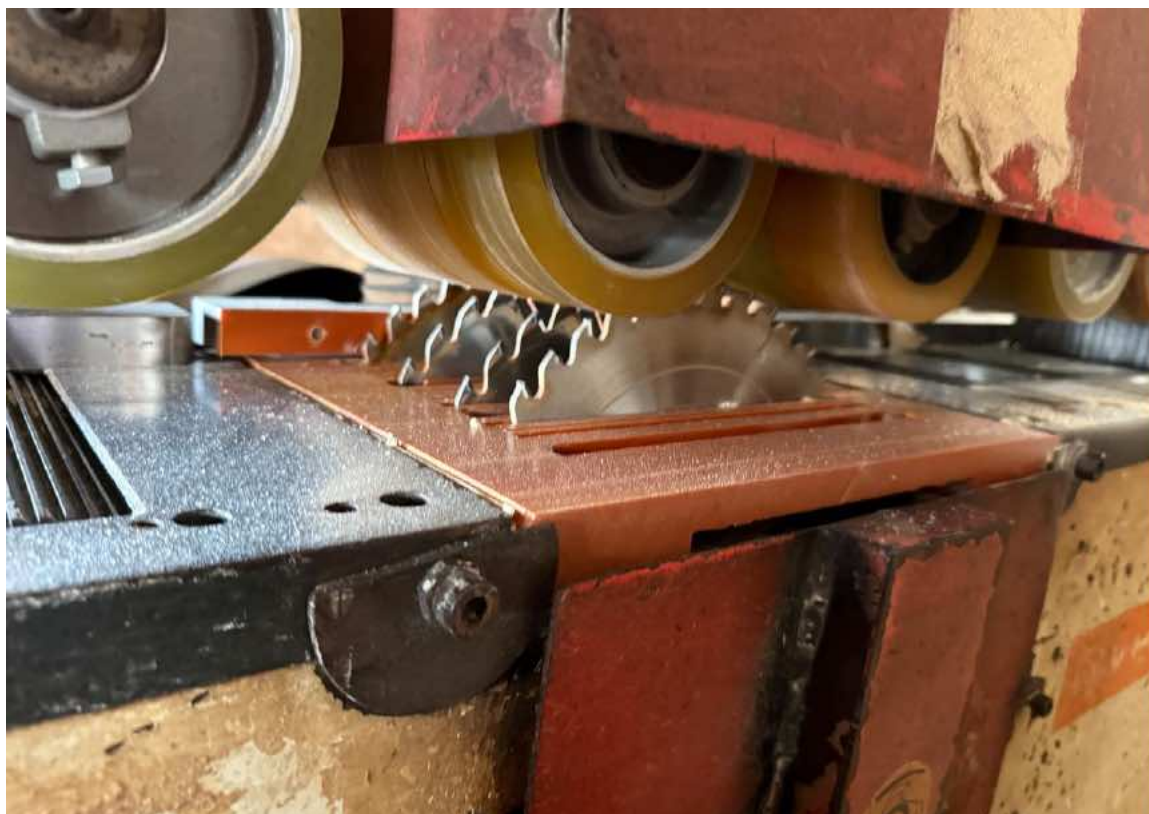
(2) 涉事多片锯设有五个刀槽，事发时安装4张锯片，最外侧刀槽空置，所有锯片未配套安装分料刀（见图6）。作业时，锯片沿顺时针方向高速旋转，拆卸后实测锯片外圆直径255mm、内孔直径50mm（见图7）。

图 6 事发时，涉事多片锯安装 4 张锯片，未配套安装分料刀

涉事多片锯未安装分料刀，未能有效隔离细长边料与高速转动锯片刃口接触，造成木料从未安装防护罩的空域高速飞溅击中巡检经过多片锯附近区域的唐修楷。

**5.涉事多片锯问题分析：**一是锯片高速切削区域未安装封闭式安全防护装置，高危区域完全敞开，无法有效阻挡边料高速抛射<sup>[10]</sup>；二是未安装与锯片尺寸相适应的分料刀，不能有效隔离边料与锯片接触<sup>[11]</sup>；三是设备管理不到位，机身无设备铭牌<sup>[12]</sup>，原始技术资料档案缺失<sup>[13]</sup>。

[11] 《木工机床 安全技术规范》（GB12557—2024）5.9.3：为了降低反弹危险，带有圆锯片的机床应装有与机床使用说明书中规定的各种锯片尺寸相适应的分料刀……

查，按规范要求加装符合标准的安全防护装置，完善设备安全防护措施，从源头上防范机械设备伤人风险。

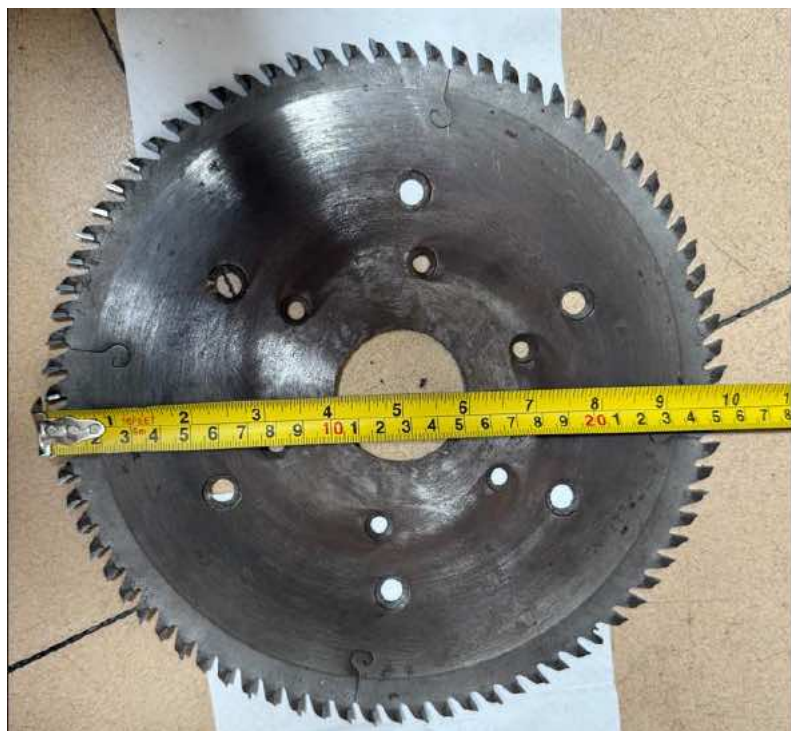
图 7 锯片外圆直径 255mm，内孔直径 50mm

**6.致害物高速动能形成机理分析：**在涉事木料裁切作业过程中，榫木边料能够具备高速动能，是材质、力学等多重因素叠加作用的结果，具体形成过程分析如下：一是木料正向进给受力。在6组上压轮、4组下托辊的夹持作用下，被强制匀速进给，木料整体处于约束紧绷状态，无自主缓冲、退让空间，设备机械进给力持续作用于木料基体，为切削蓄能提供基础外力；二是锯片高速旋转剪切与切线摩擦受力。设备锯轴额定转速4000r/min，锯片直径255mm，对应刃口线速度为53.35m/s，刃口对榫木产生的瞬时剪切力、切向摩擦力对细长边料产生扰动；三是无分料

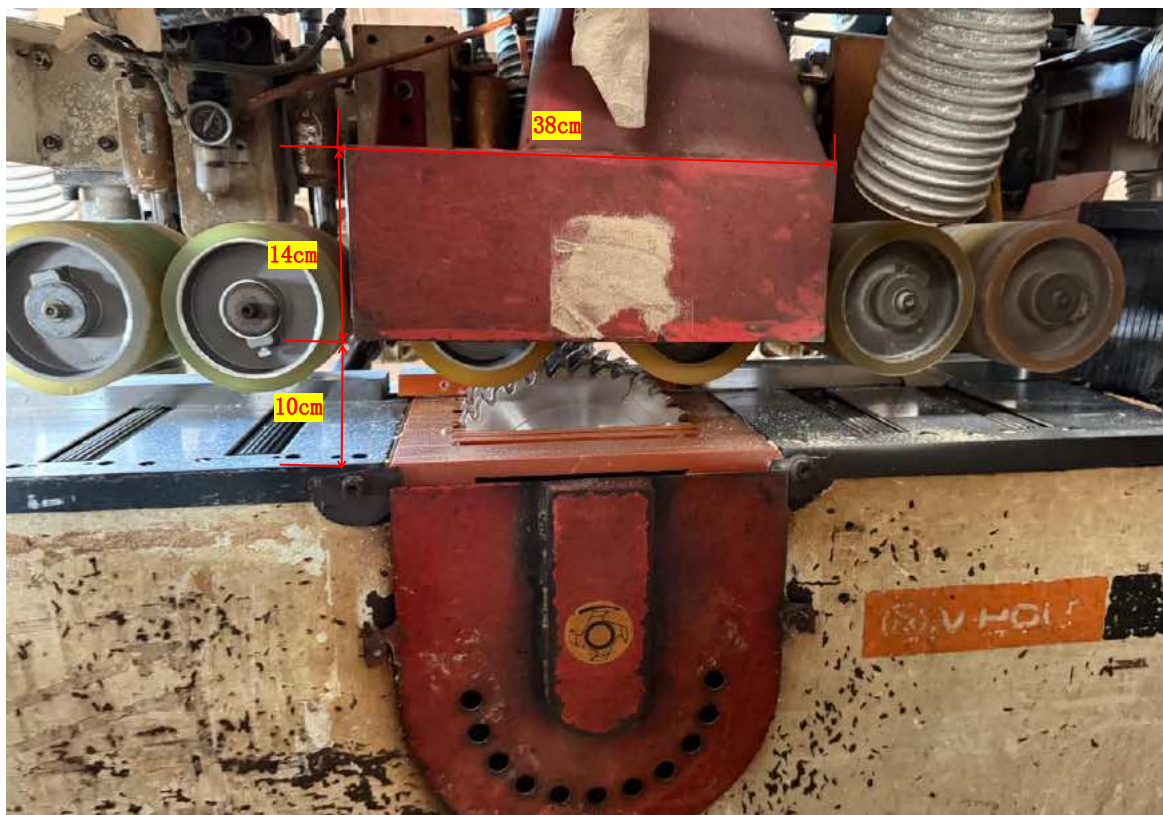
(3) 涉事多片锯配套吸尘装置，可视尺寸为宽 38cm、高 14cm，底部距工作台面 10cm，具备基础木屑收集功能，但无法阻挡木料、边料飞溅（见图 8）；进料口设有止逆器，止逆器突出工作台边缘 20cm（见图 9）。

图 8 吸尘装置可视尺寸宽 38cm、高 14cm，距工作台高 10cm

[10] 《木工机床 安全技术规范》（GB12557—2024）5.9.1：在存在抛射风险的机床上应设有相应的安全防护装置，保证在机床的整个工作范围进行防护，并确保防护装置的材质和力学性能能承受估算的冲击力。

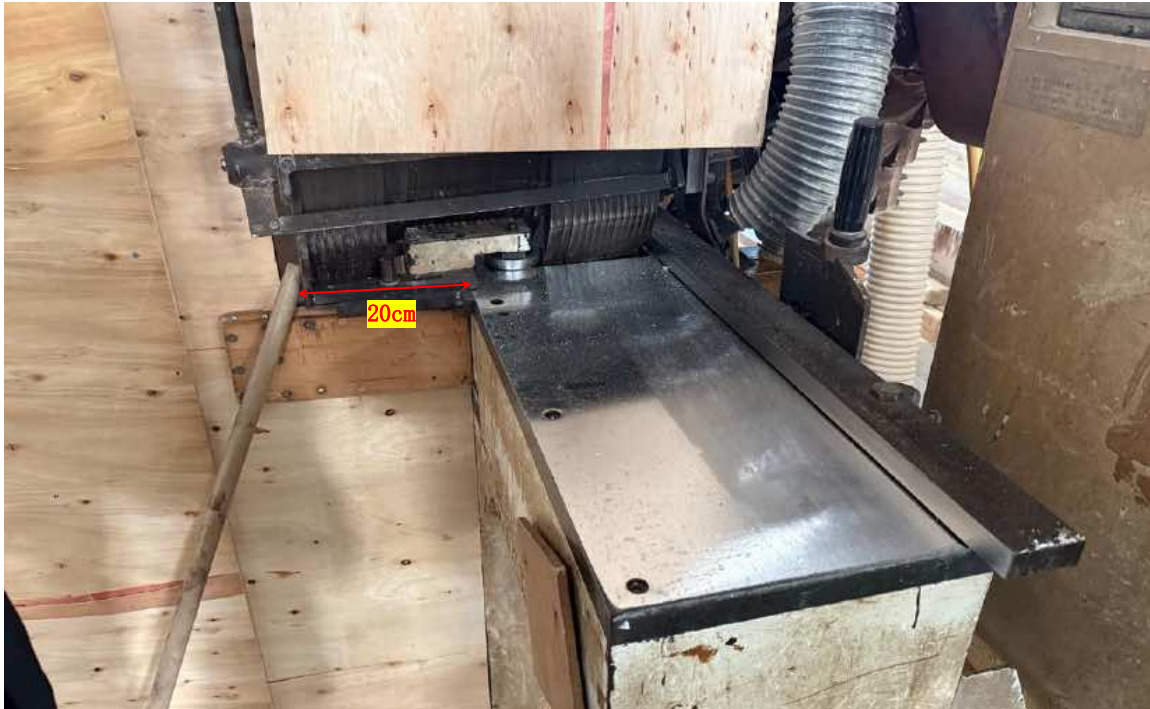
图 9 止逆器突出工作台边缘 20cm
