宁东管委会事故调查组

2026 年 4 月

2026年1月8日11时02分许，国家能源集团宁夏煤业有限责任公司洗选中心羊场湾洗煤厂（以下简称“羊场湾洗煤厂”）10千伏配电室内51-9I段PT柜（以下简称“PT柜”）发生一起一般物体打击事故，造成1人死亡，事故直接经济损失211.28万元。

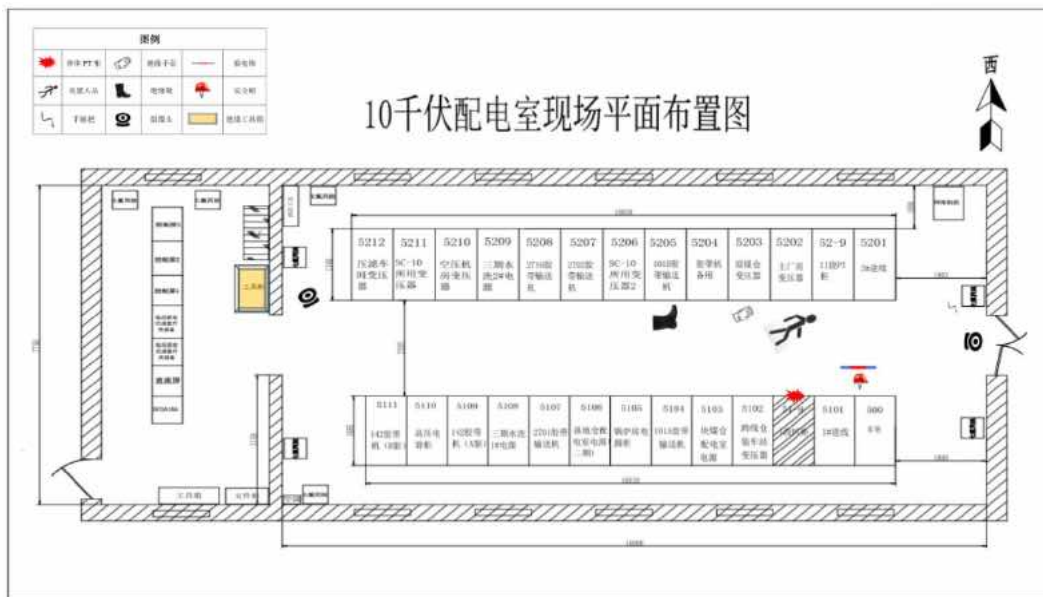
图1 10千伏配电室现场平面布置图

事故发生在羊场湾洗煤厂 10 千伏配电室内间的高压配电室。该配电室位于羊场湾洗煤厂院内西侧办公楼一层，配电室外间为直流屏室，内间为高压配电室，现场平面布置详见图 1。

其中母联柜位号 500，1#进线柜位号 5101，I段 PT 柜位号 51-9，变压器、配电室电源、输送机等 10 座二次回路配电柜位号依次为 5102~5111。

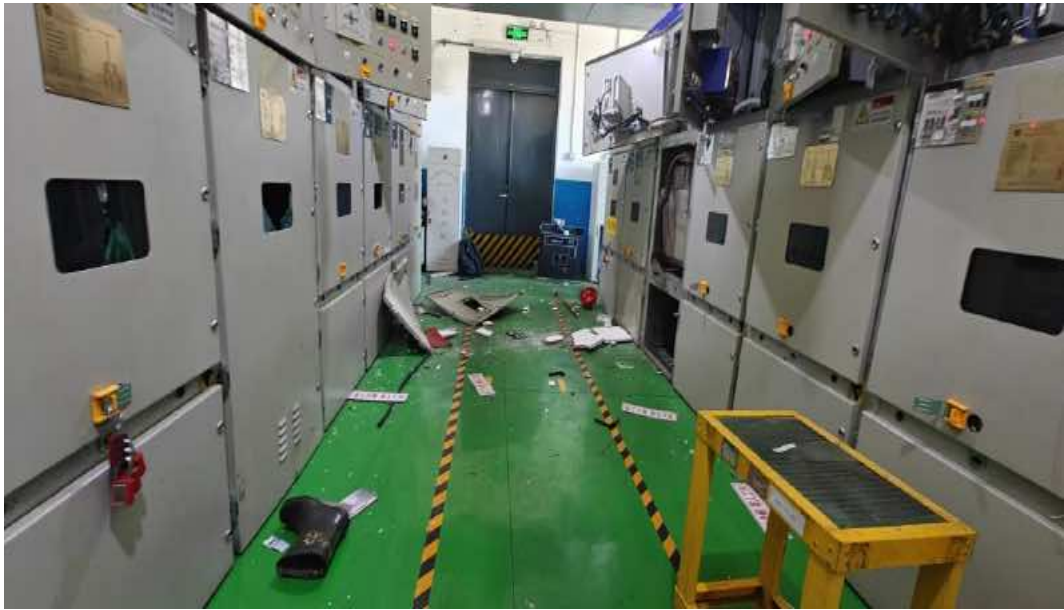
图 2 事故现场情况

事故电气柜位于高压配电室内东侧北起第 3 台电压互感器柜，位号为 51-9I段 PT 柜，该柜分为上、中、下三组。

事故发生后，上柜门向外开启且柜门的上合页外斜，导轨右侧从柜体掉出；中柜门位于 PT 柜西北侧地面约 1.41m，下柜门斜靠在对面 5202 柜，柜门均可见锐利形变，下柜门拐角可见 1 处长约 20cm、宽约 23cm 的血迹。柜顶部上方的水泥墙皮脱落。PT 柜附近可见 1 只绝缘手套、1 只绝缘靴、1 支验电棒、1 支手车摇把、1 顶红色安全帽，以 PT 柜为中心向西北侧呈扇形分布。

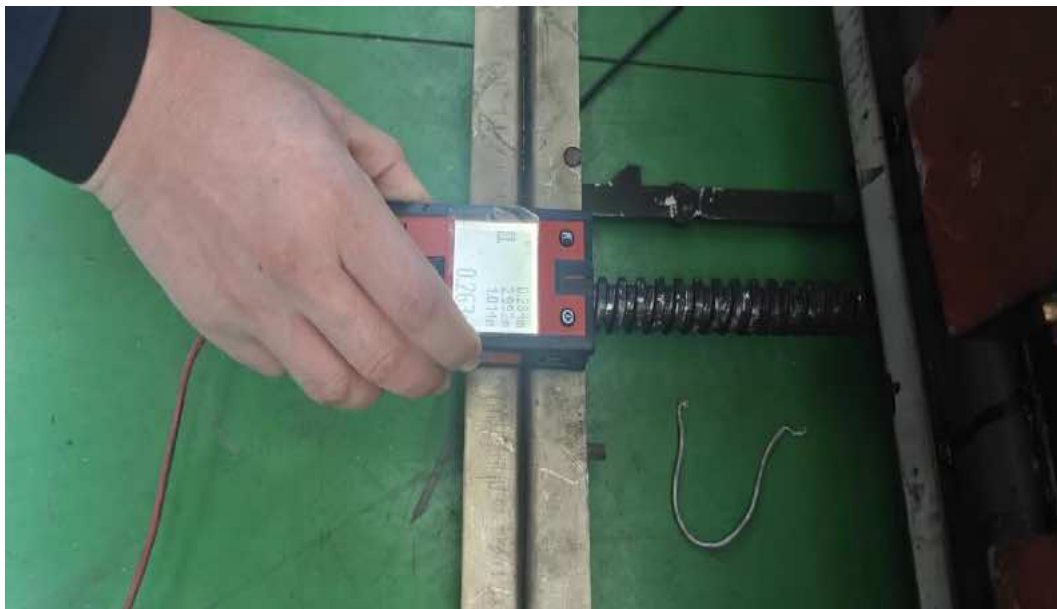
PT 柜面板附着烟尘，手车螺杆向外伸出 0.263m（如图 3），螺母表面锐利并可见烟尘附着。柜内 C 相下方的烧灼痕迹最重，其次为 A 相、B 相，手车腔及下柜的后面板均向外凸出。一次侧接线端的 3 个触头前端处均可见金属熔痕（如图 4）。现场绝缘工器具均在有效期内，配电室内设有的两处安全通道畅通，现场

图 3 手车螺杆向外伸出 0.263m

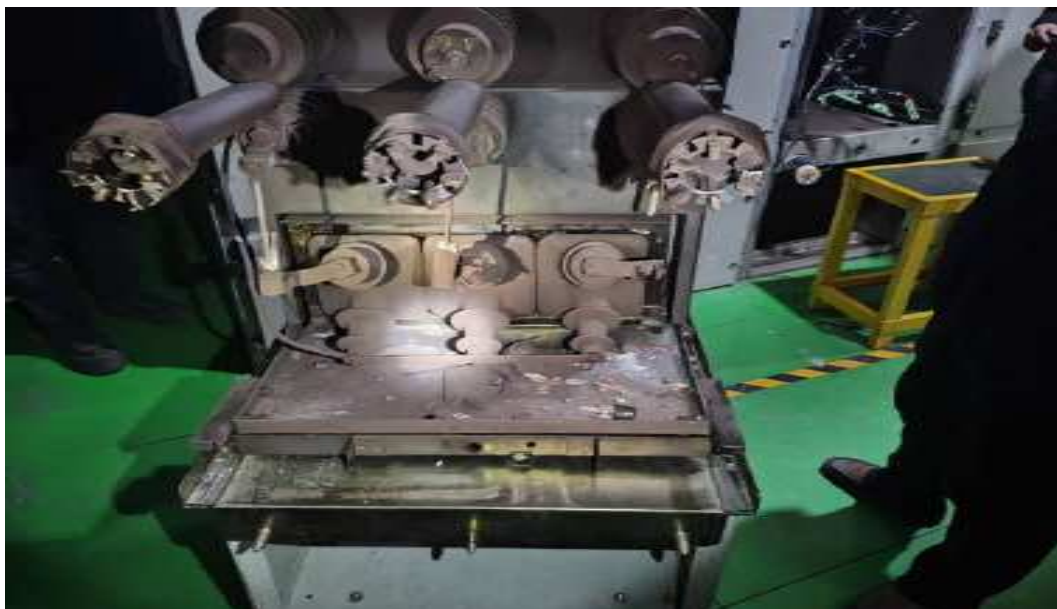
图 4 PT 柜手车一次侧接线端的 3 个触头前端处均可见金属熔痕

经调查认定，国家能源集团宁夏煤业有限责任公司洗选中心羊场湾洗煤厂“1·8”一般物体打击事故的直接原因是作业人员违章错误接线，引发电压互感器故障，加之处置人员违章操作，致使手车室内部弧光短路产生冲击波，导致 PT 柜门崩出击中吴某堂致其死亡。

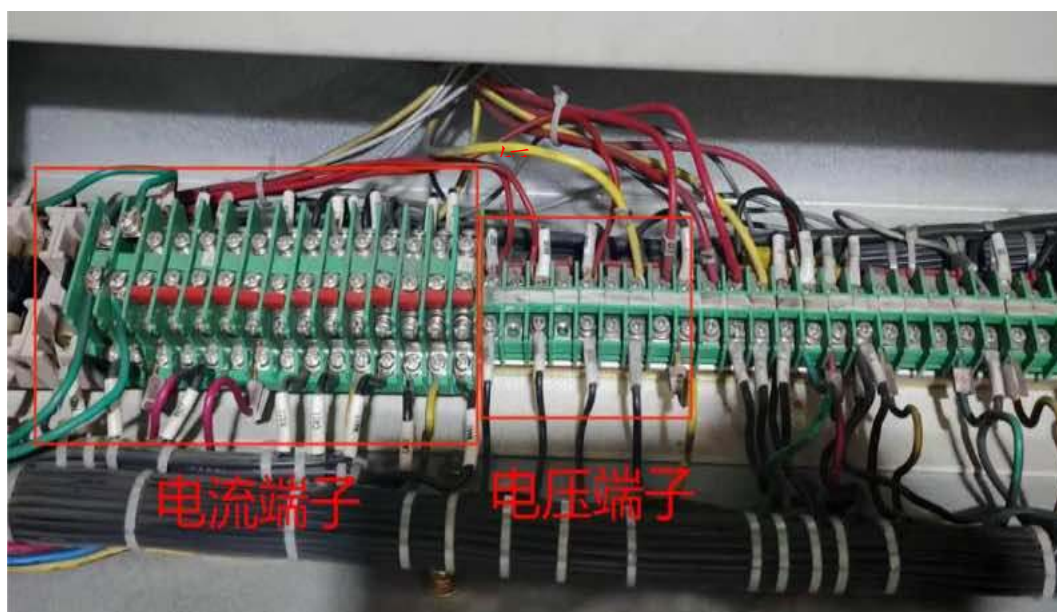
图 5 5105 配电柜电流、电压端子排

经检测鉴定，5105 保护装置显示在 1 月 8 日 10 时 53 分报低压减载动作信息，证实 5105 配电柜零序电流改造作业影响了 I 段 PT 柜二次侧电压。经指证，作业人员在 5105 配电柜作业时

误将零序电流回路接线短接至电压互感器二次侧 A630 相邻并接端子回路，违反了“电压互感器二次侧严禁短路”的规定<sup>[3]</sup>，该短接行为会对 I 段电压互感器一次侧造成故障影响，进而引发 5 1-9PT 柜冒烟。

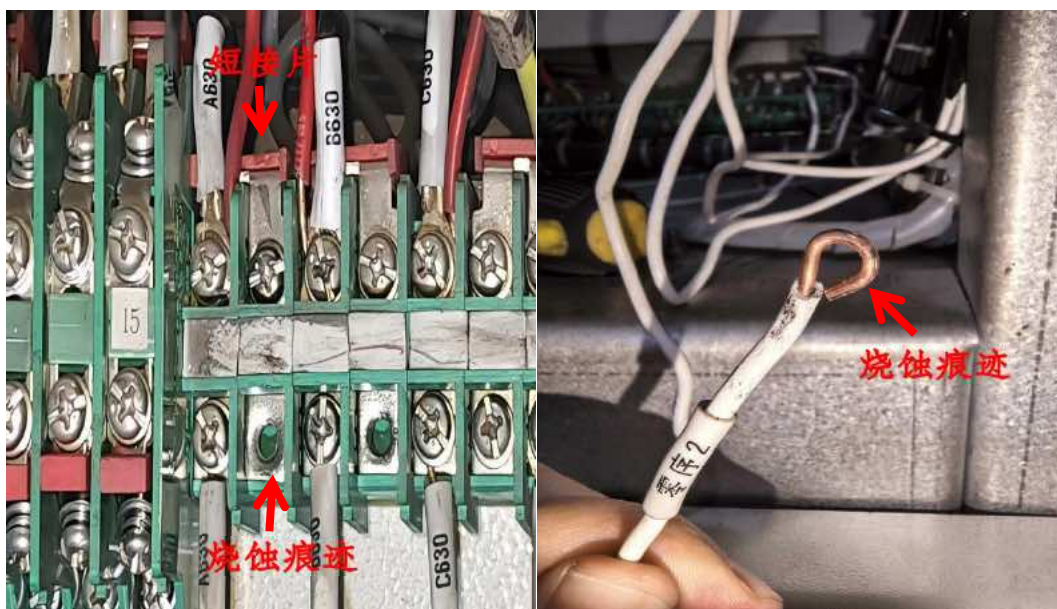
5105 配电柜电压互感器端子排下排左起第二个端子可见烧蚀痕迹，编号为零序 2 的零序电流接线环形端子可见烧蚀痕迹（如图 6）。

图 6 接入点端子、零序电流接线环形端子表面烧蚀痕迹
