**东莞万江东莞市万湘剑实业投资有限公司  
厂房楼顶清理作业“8·12”一般  
高处坠落事故调查报告**

东莞市政府事故调查组

2026 年 2 月

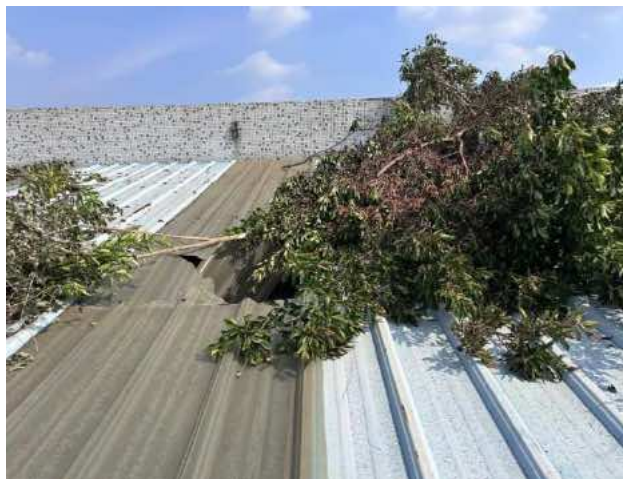
2025 年 8 月 12 日 7 时许，李棋、范玉平、张淑兰三人抵达涉事楼顶，开展杂物清理工作。三人商定先将涉事楼顶杂物清理至宿舍楼与厂房楼之间的连廊式铁棚顶，通过连廊式铁棚转运至宿舍楼顶，再由宿舍楼顶运送到一楼。当日上午，三人先进行砍树枝、清杂草作业，并将砍下的树枝临时堆放在连廊式铁棚顶，计划下午再集中将所有杂物转运下楼。14 时 30 分，三人分散作业，范玉平未佩戴劳动防护用品，在连廊式铁棚顶整理杂物，并将杂物通过连廊式铁棚转运至宿舍楼顶；张淑兰负责将宿舍楼顶的杂物运送至一楼；李棋在一楼接应。15 时 30 分许，范玉平在铁棚顶作业时，不慎踩中采光瓦区域，随即坠落至地面。

图 1 事发连廊式铁棚顶图

范玉平安全意识淡薄，在未佩戴劳动防护用品的情况下<sup>[5]</sup>，违规冒险进行高处作业<sup>[6]</sup>。作业期间，其不慎踩踏采光瓦区域，采光

瓦承载力无法承受其身体重量破损，致使范玉平从高处坠落至地面。

相关单位和人员应严格落实高处作业安全管理规定；作业前必须佩戴安全帽、安全带等劳动防护用品，开展岗前安全交底和风险告知，确保作业人员熟知作业风险及应急处置流程。

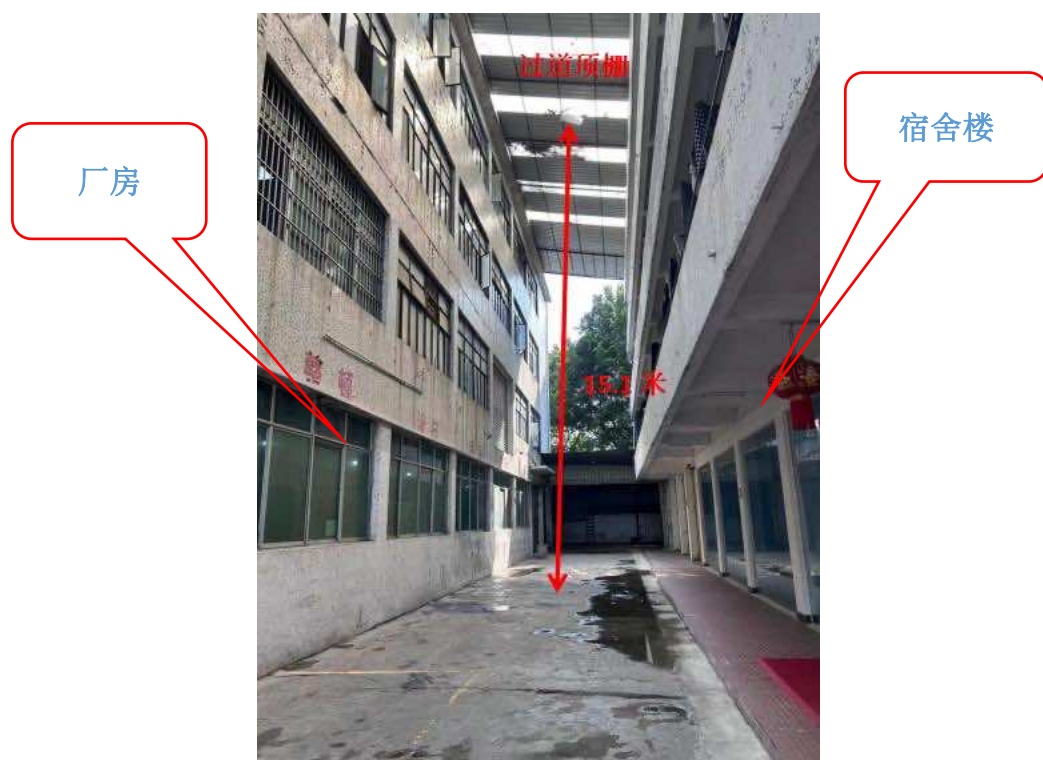
图2 铁棚离地高度为15.1米
