# 刘家堡乡东柳林村“2·27”一般物体打击 事故调查报告

小店区政府事故调查组

二〇二六年四月

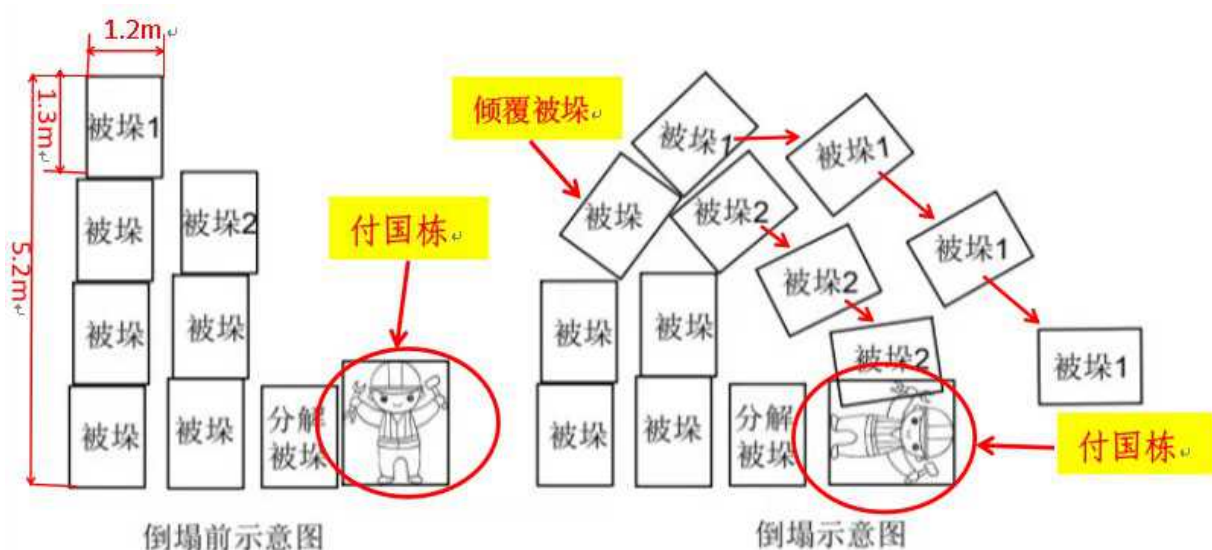
(事故现场)

事故发生地点位于山西省太原市小店区刘家堡乡东柳林村旧棉被回收厂房内，现场旧棉被压缩包堆垛总高度约 5.2M，单个

旧棉被压缩包高约 1.3M、宽约 1.2M、长约 1.6M，重约 800KG，堆码倾斜、重心偏高；厂房内储存物品未分类、分堆、限额存放；堆垛与堆垛之间堆放杂乱；未设置防倾覆、防坍塌支撑或固定装置；作业现场未设置安全警示标识，未落实现场安全监护措施。

1. 旧棉被压缩包堆垛堆放严重违反《生产过程安全基本要求》（GB12801—2025）第4.5.5条规定：“生产物料和产品应按照隔离、隔开、分离的原则分区分类储存”“成垛堆放的生产物料和产品，其垛高、垛距和垛基础等应符合安全要求”，事故现场旧棉被压缩包堆垛总高度约5.2M，倾斜堆放且未采取任何防倾覆、防滑落固定措施，堆垛与堆垛之间未分离隔开，导致稳定性差，引发倾覆坍塌，是事故发生的直接诱因。
