# 防城港市港口区广西粤桥新材料科技有限公司 防城港分公司“10·6”较大中毒事故调查报 告

自治区人民政府事故调查组

2022 年 12 月

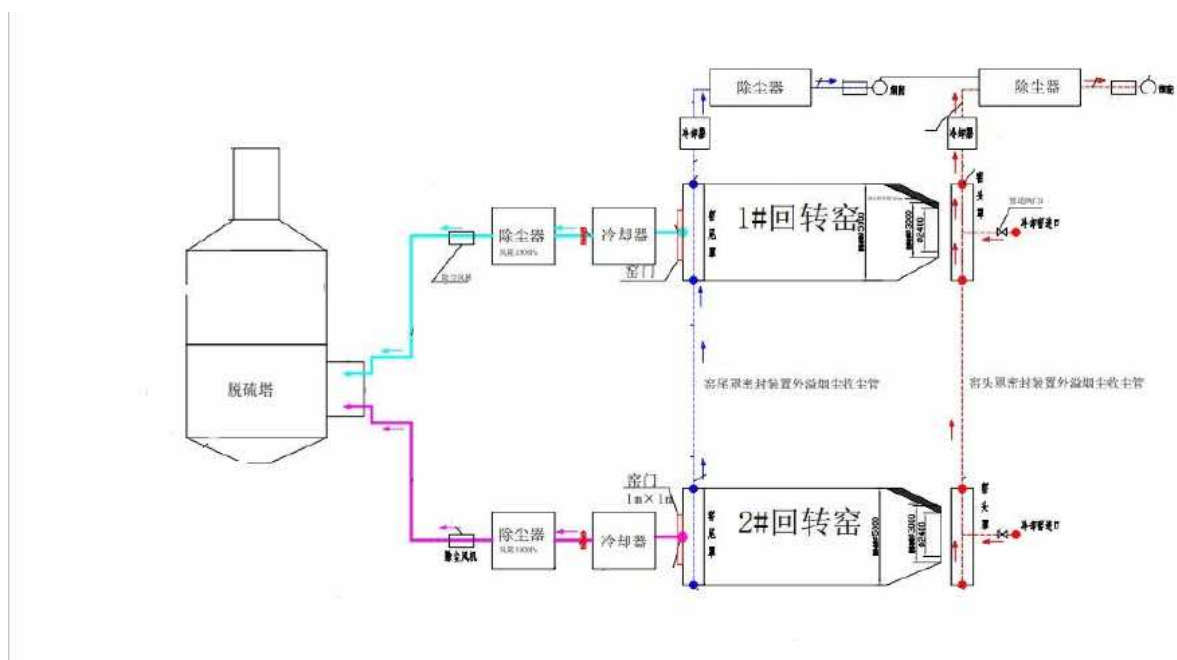
图 2：工艺流程图

3.还原车间除尘脱硫系统。该公司还原车间共有 1<sup>#</sup>、2<sup>#</sup>两台回转窑，1<sup>#</sup>、2<sup>#</sup>回转窑各使用 1 套独立除尘系统，从除尘器出来的烟气通过 1<sup>#</sup>、2<sup>#</sup>回转窑除尘系统的除尘管道在脱硫塔前 2.5m×2.5m 汇合方箱处进入同一脱硫塔，脱硫塔采用逆向喷淋设计，风阻 1200Pa。正常情况下，两台回转窑设计生产能力、尾气产生量、窑尾引风机风量一致，尾气相对平衡，通过各自独立的布袋除尘器（风阻 1000Pa）后，共用同一脱硫塔经逆向喷淋脱硫后通过烟囱排放。1<sup>#</sup>、2<sup>#</sup>回转窑窑尾除尘器除尘管（φ1.25m×6m）上各安装一台除尘引风机。工艺流程详见图 2。

10 月 6 日 10:00 至 10:55，1<sup>#</sup>回转窑除尘系统引风机停机期间，1<sup>#</sup>回转窑除尘系统失去向脱硫塔送风能力；正常生产的 2<sup>#</sup>回转窑除尘系统的热烟气（主要是一氧化碳）由于受到脱硫塔逆向喷淋压力的影响，在 200Pa 压力差的作用下（布袋除尘器风阻是 1000Pa，脱硫塔风阻 1200Pa），通过脱硫塔前的汇合方箱逆流至 1<sup>#</sup>回转窑。同时因 1<sup>#</sup>回转窑窑尾门未打开通风，导致热烟气继续流向 1<sup>#</sup>回转窑窑头。10 时 55 分，1<sup>#</sup>回转窑除尘系统引风机恢复运行后，1<sup>#</sup>回转窑重新形成负压将烟气抽离。

5.设备设施存在缺陷。还原车间1#、2#回转窑除尘系统的排风管道经汇合方箱后进入脱硫塔，未在1#、2#回转窑除尘器排风管道安装防止烟气回流的单向阀等隔断装置。

广西粤桥公司防城港分公司要针对两条回转窑除尘管道系统有效隔断问题进行整改。全面辨识重点生产区域的一氧化碳等有毒有害气体，并制定落实对应的防范管控措施。按照《工业企业煤气安全规程》（GB6222-2005）和《石油化工可燃气体和有毒气体检测报警设计标准》（GB50493-2019）要求，在回转窑等重点生产区域设置一氧化碳自动检测报警系统，并将信号传送至中控室。建立完善危险作业、专项检修方案，认真开展安全风险辨识（特别是一氧化碳等有毒有害气体），提出并落实对应防范管控措施。
