# 辽宁万鑫晟资源循环利用有限公司

## “5·1”一般车辆伤害事故调查报告

辽阳县政府事故调查组

(2025年8月22日)

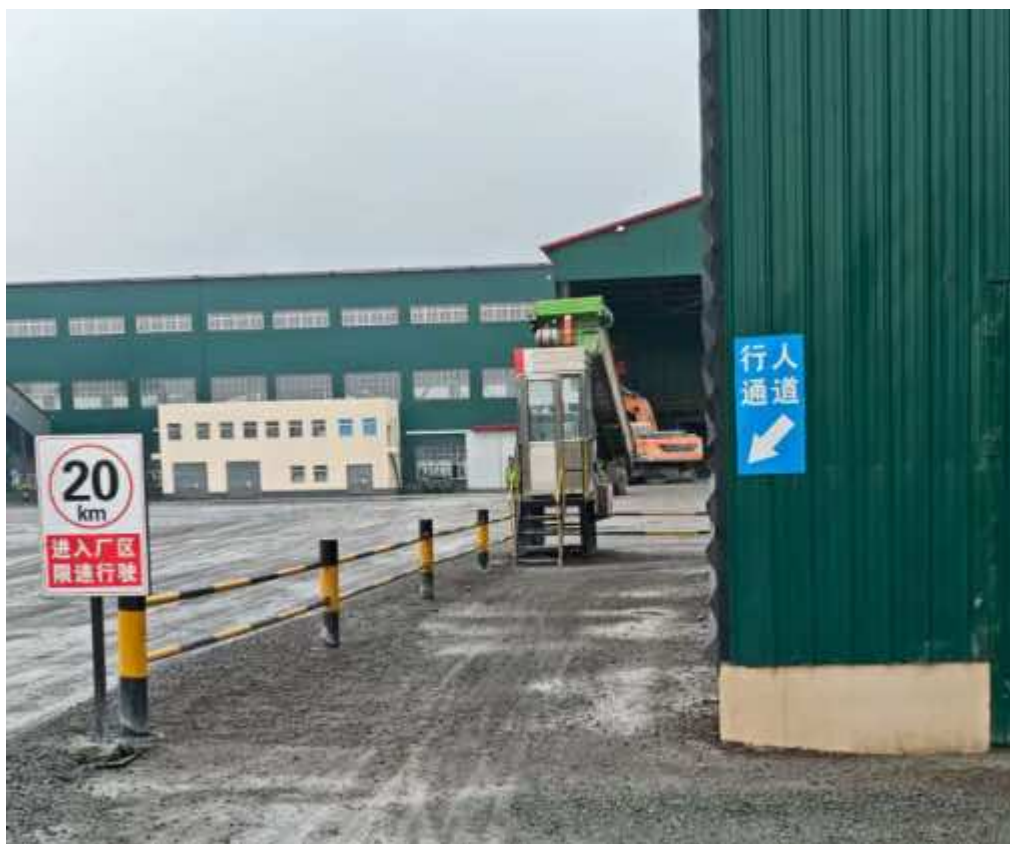
图2 厂区内行人通道

该企业厂区内道路划定了机动车运输道路和行人专用道路，设有人行道指示标志和分道护栏，禁止车辆和人员交叉通行。详见图2、图3：

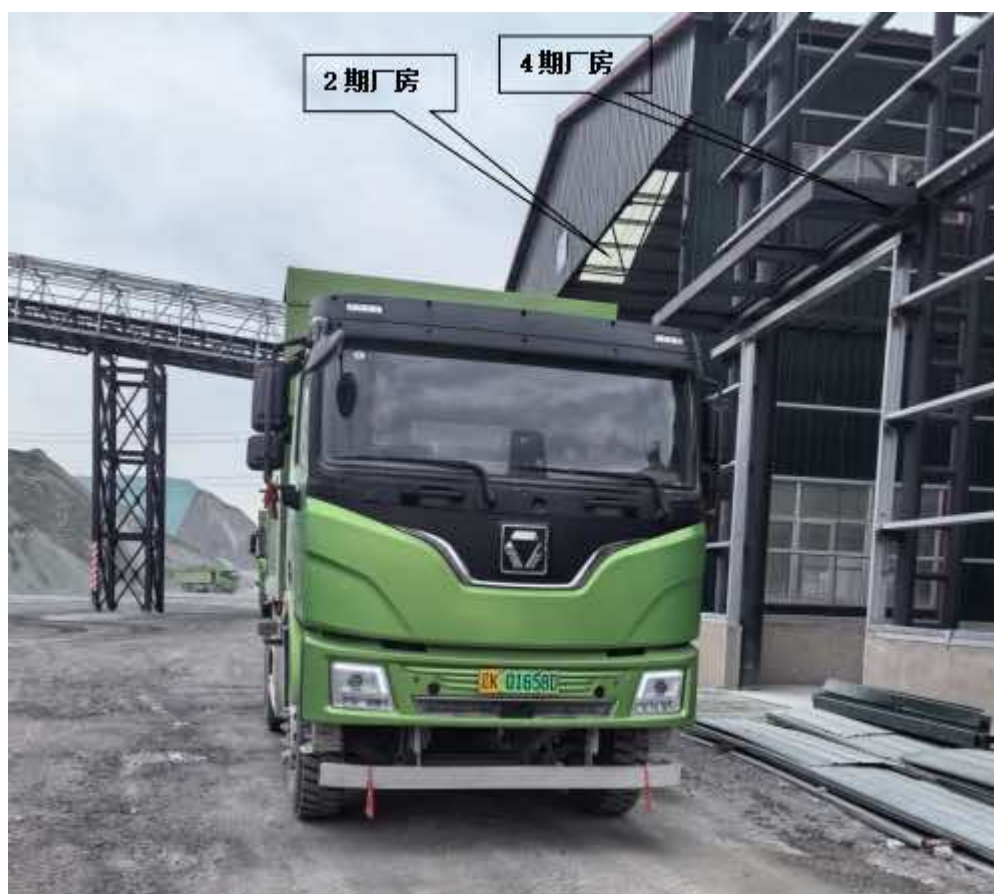
图4 肇事车辆辽K 01658D事故前停靠位置

肇事车辆是万鑫晟公司的一台新能源电动自卸式翻斗车，车牌照号为：辽K 01658D，公司内部车辆编号为9号（见图4）。

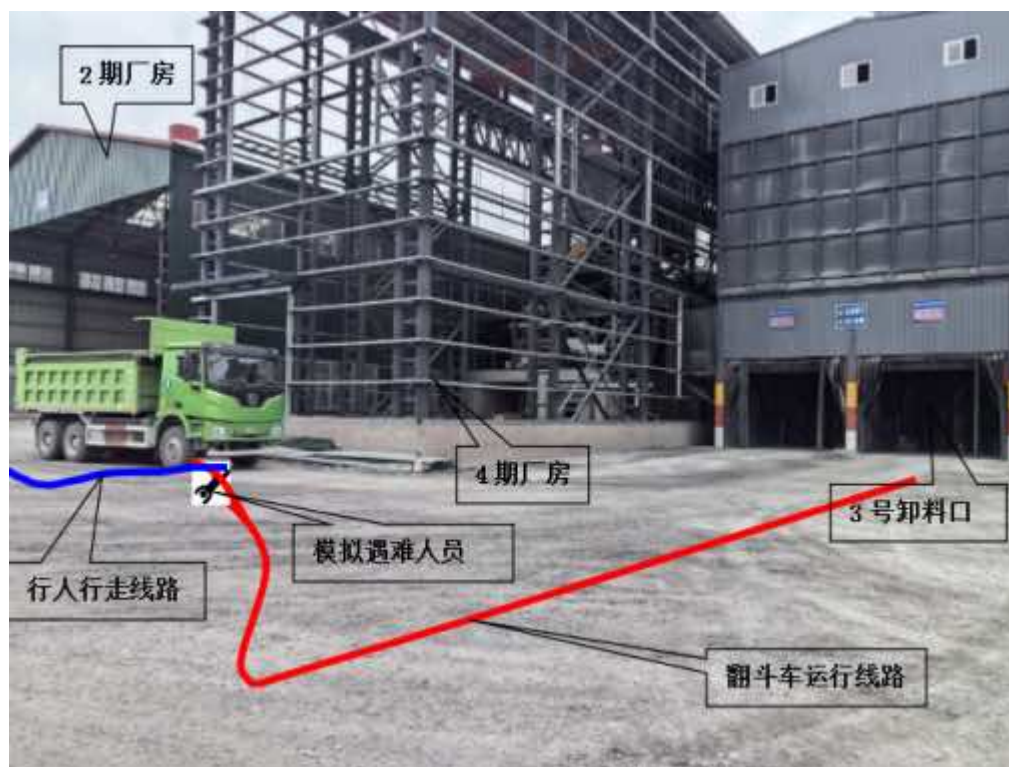
图5 肇事车辆运行及遇难人员（行走）模拟线路

肇事车辆运行及遇难人员行走模拟线路见图5。

5.运输车辆存在视线盲区，行人恰好在司机的视线盲区内行走。周边环境噪声大，影响行人正确判断车辆运行状态，是造成这起一般车辆伤害事故的客观原因。

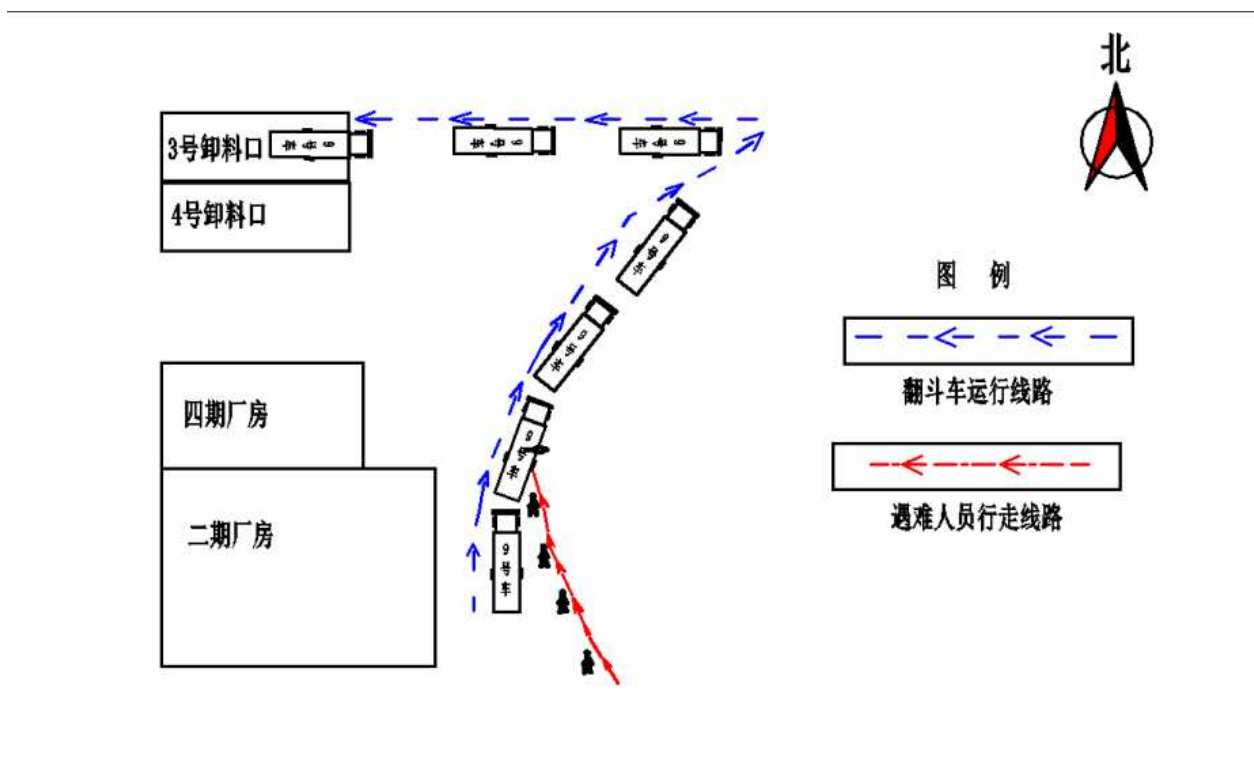
图6 事故发生前后现场示意图

2025年5月1日14时左右，司机褚乃涛驾驶万鑫晟公司编号为9号的翻斗车（牌照：辽K 01658D）在等待装货的空闲期间，将车停靠在4期厂房到2期厂房之间的一块斜坡处（道路为南北走向，车头朝向北），下车走了一圈，检查一下是否有废石夹在两个轮胎之间，没有发现问题后，重新进入驾驶室，听到对讲机中通知他进入卸料口装货的指令，褚乃涛发动车辆并观察一下周边情况，按平时装货的正常线路自南向北运行，与从南边过来，在车的右侧向前行走，且已走到了车头右前方的宋宏来平行向前（此时宋宏来行进区域恰好处于司机褚乃涛视野盲区）。当车辆向右调头时将正在行走的宋宏来刮倒后由右前轮碾压到胸部，而后由车辆右后轮碾压到宋宏来的头部致当场死亡（模拟图见图6）。

万鑫晟公司维修车间电焊工宋宏来违反企业《厂区作业车辆及人员安全管理制度》中明确的“行人要走人行道或指定道路，禁止行人在行车道随意穿行”的规定。在厂区内行走时没有走行人通道，而是在行车道上随意穿行，且注意力不集中，行走过程中没有仔细观察运输车辆的运行状态，导致运输车辆向右调头时被刮倒后碾压，是该起车辆伤害事故的直接原因。

2.万鑫晟公司司机褚乃涛启动翻斗车前对车辆周边观察不仔细，没有发现车辆右侧有人行走，导致运输车辆向右调头时刮倒行人并碾压致死，是该起一般车辆伤害事故的重要原因。
